**APPENDICE / APPENDIX A**

**PHOTOGRAPHIES DE L'ESSAI  
TEST PHOTOGRAPHS**

| Date de collision / Crash date | Véhicule Cible / Target vehicle | N° T.C. / T.C. N° | Véhicule Bêlier / Bullet vehicle | N° T.C. / T.C. N° |
|---|---|---|---|---|
| 2001-07-10 | MERCEDES E-320 2001 | 01-214 | FORD EXPLORER 2000 | 00-214(3) |

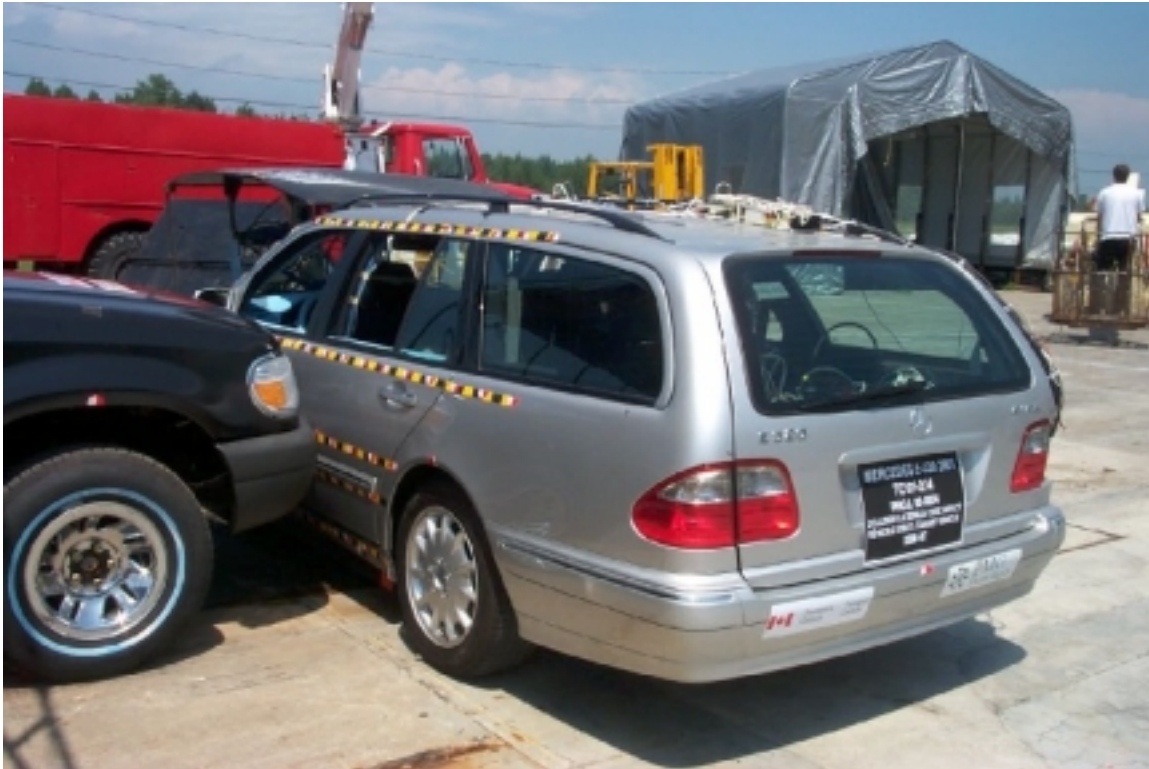
29. Vue  $\frac{3}{4}$  arrière des véhicules en contact, avant essai.  
 $\frac{3}{4}$  rear view of vehicles in contact, pre-test.

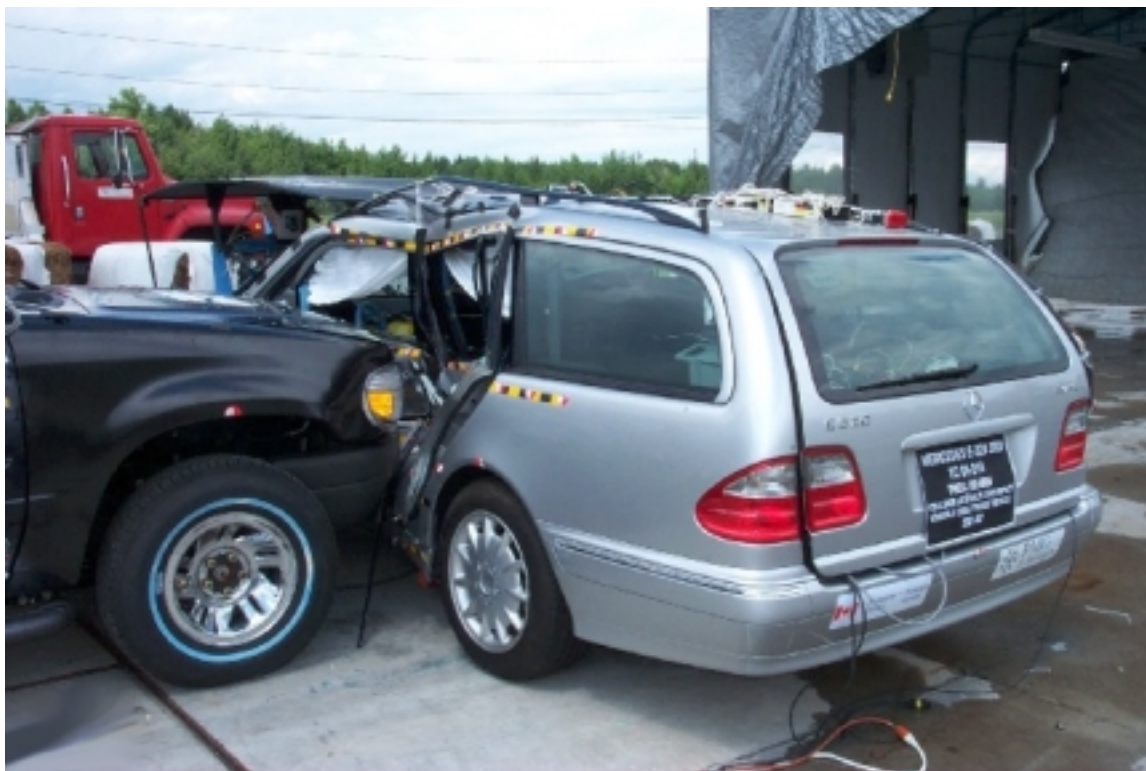
30. Position des véhicules, après essai.  
Position of vehicles, post-test.

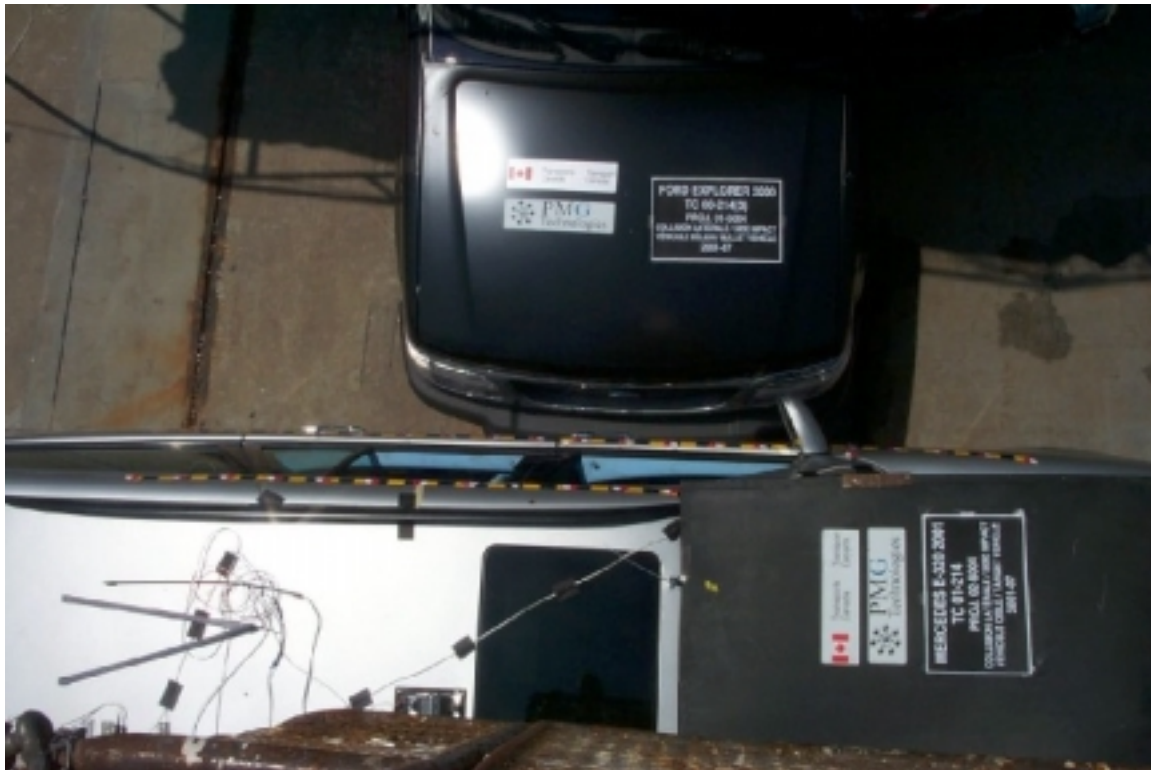
31. Vue de plan des véhicules en contact, avant essai.  
Top view of vehicles in contact, pre-test.

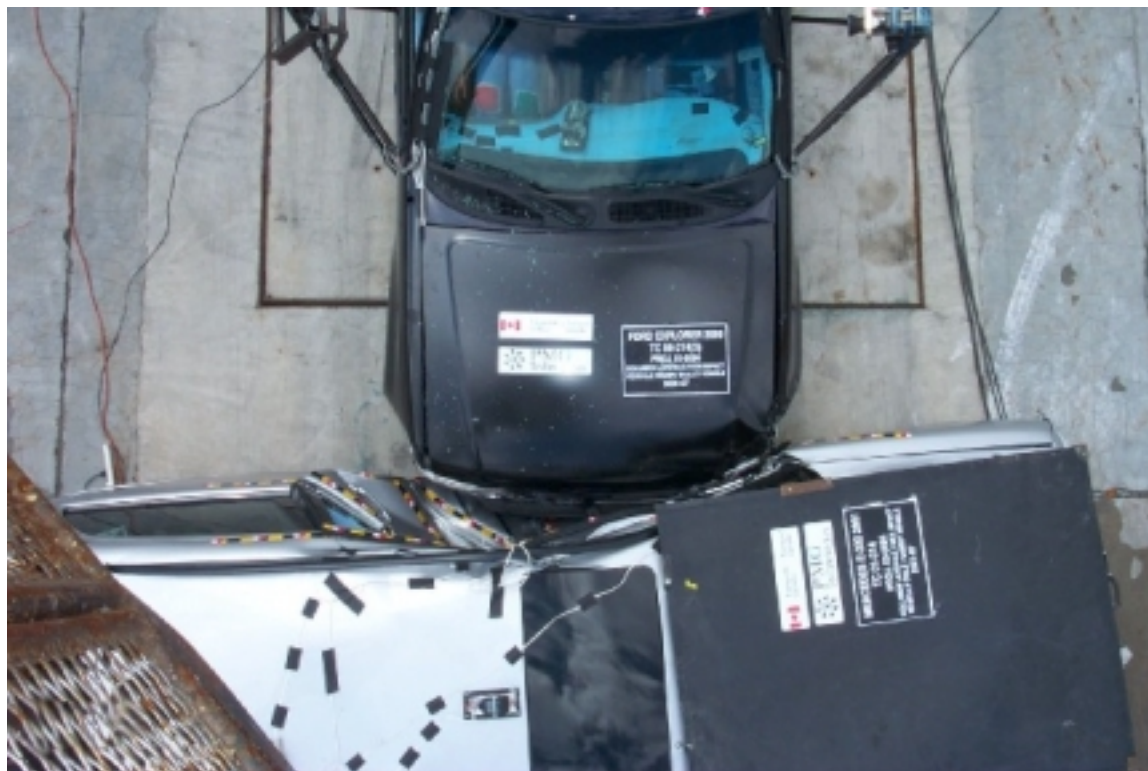
32. Vue de plan des véhicules en contact, après essai.  
Top view of vehicles in contact, post-test.

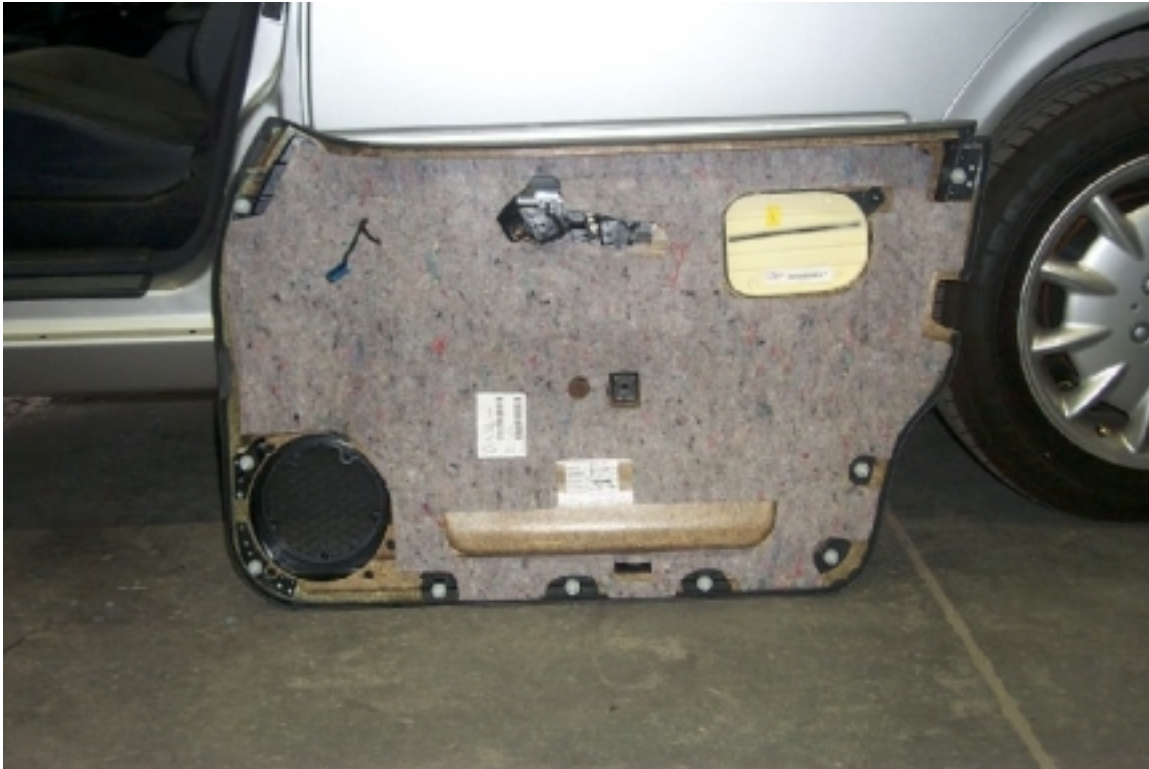
33. Mousse de protection située dans la garniture de la porte avant gauche.  
Protective foam located in left front door trim.

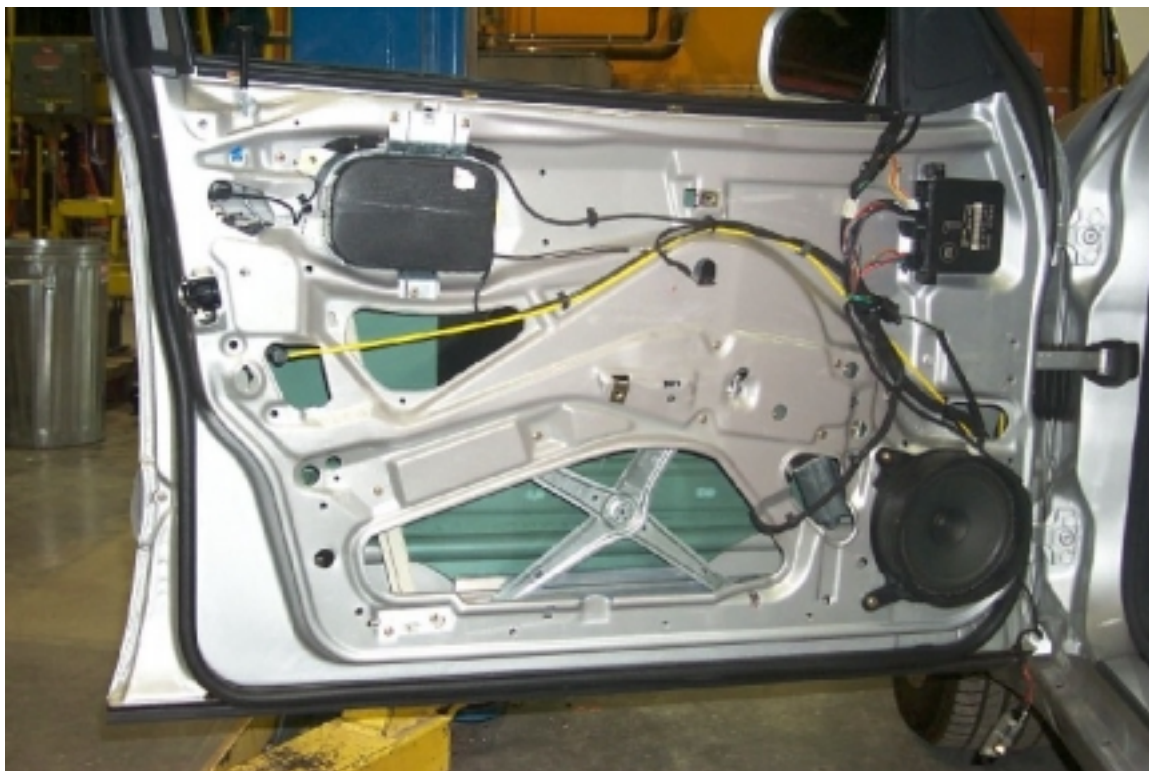
34. Mousse de protection à l'intérieur de la porte avant gauche.  
Protective foam inside left front door.

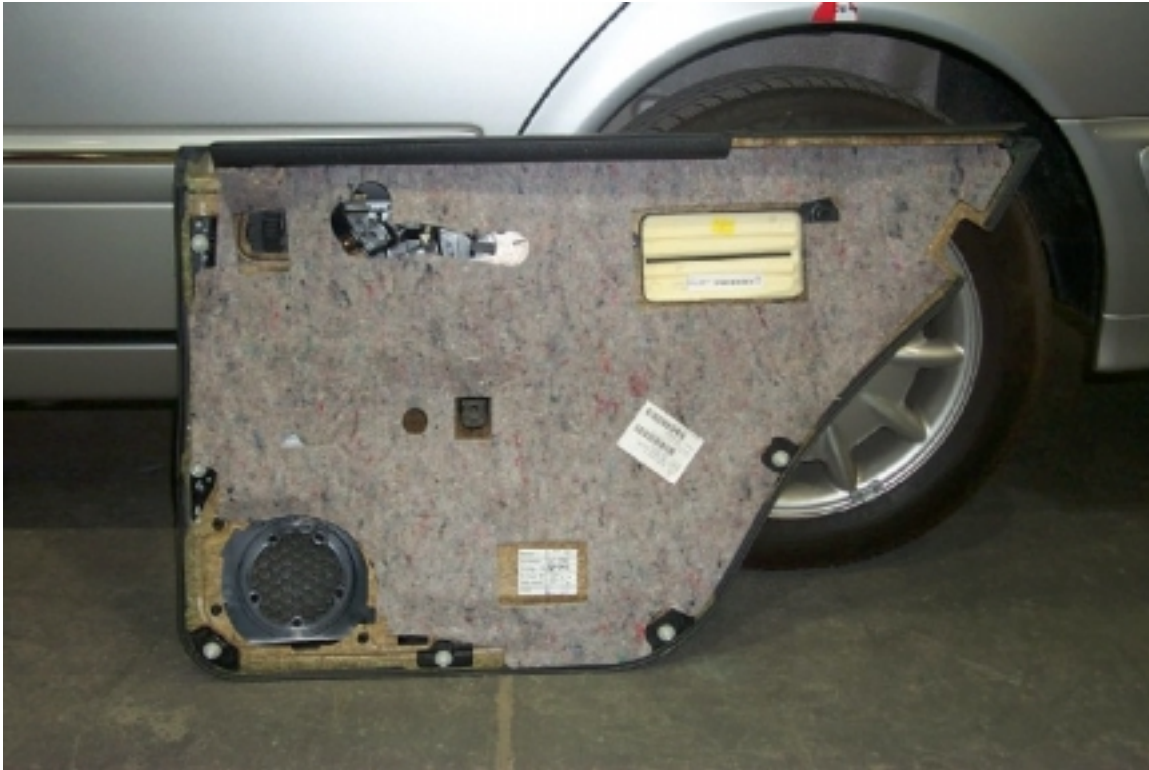
35. Mousse de protection située dans la garniture de la porte arrière gauche.  
Protective foam located in left rear door trim.

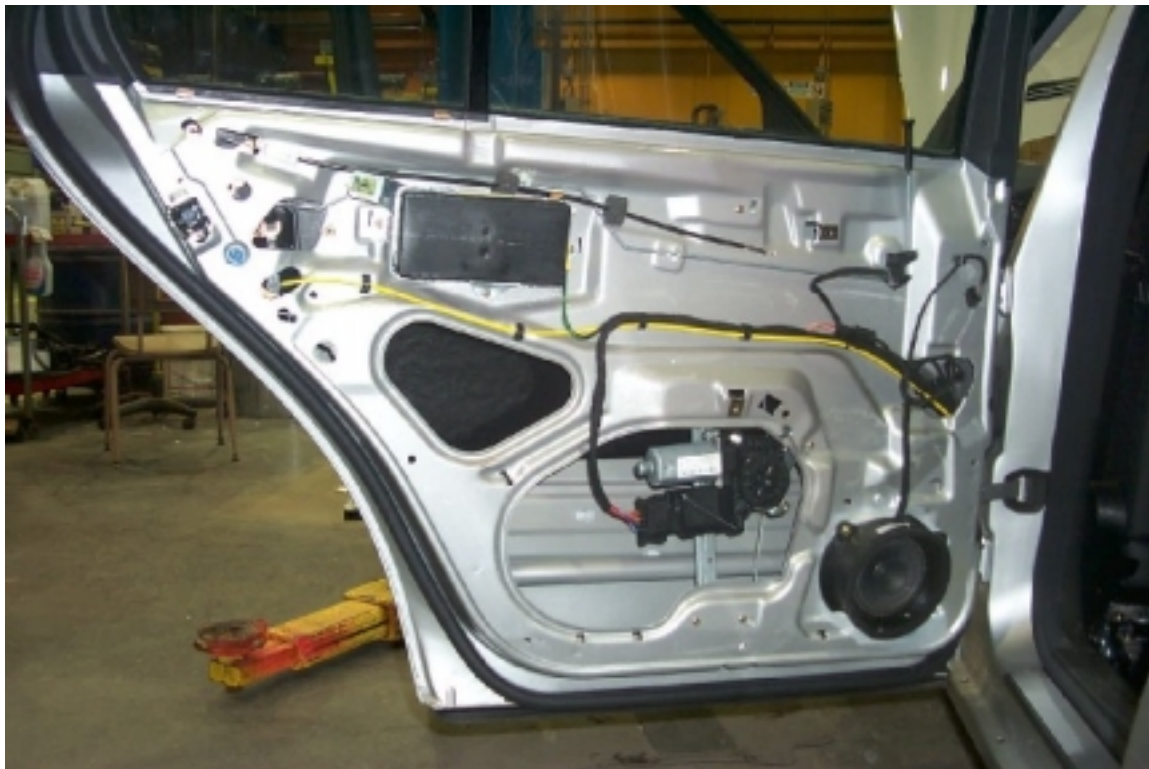
36. Mousse de protection à l'intérieur de la porte arrière gauche.  
Protective foam inside left rear door.

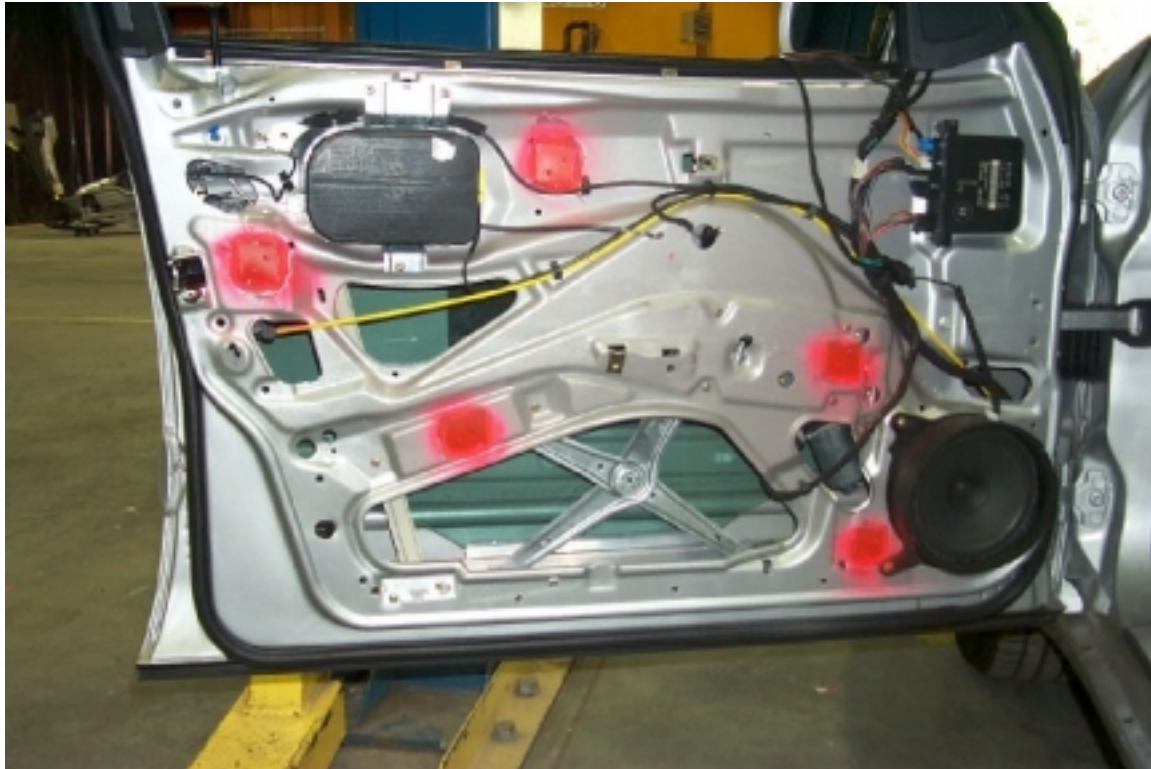
37. Position des accéléromètres dans la porte avant gauche.  
Position of accelerometers in front left door.

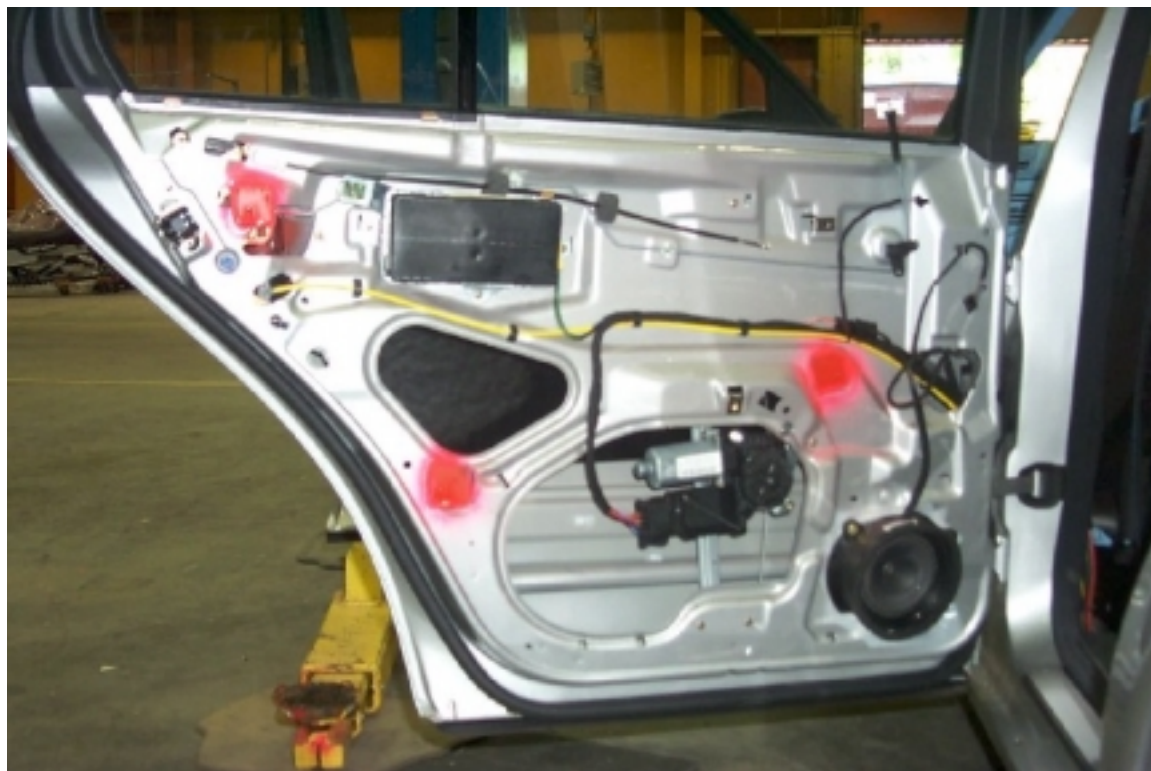
38. Position des accéléromètres dans la porte arrière gauche.  
Position of accelerometers in rear left door.

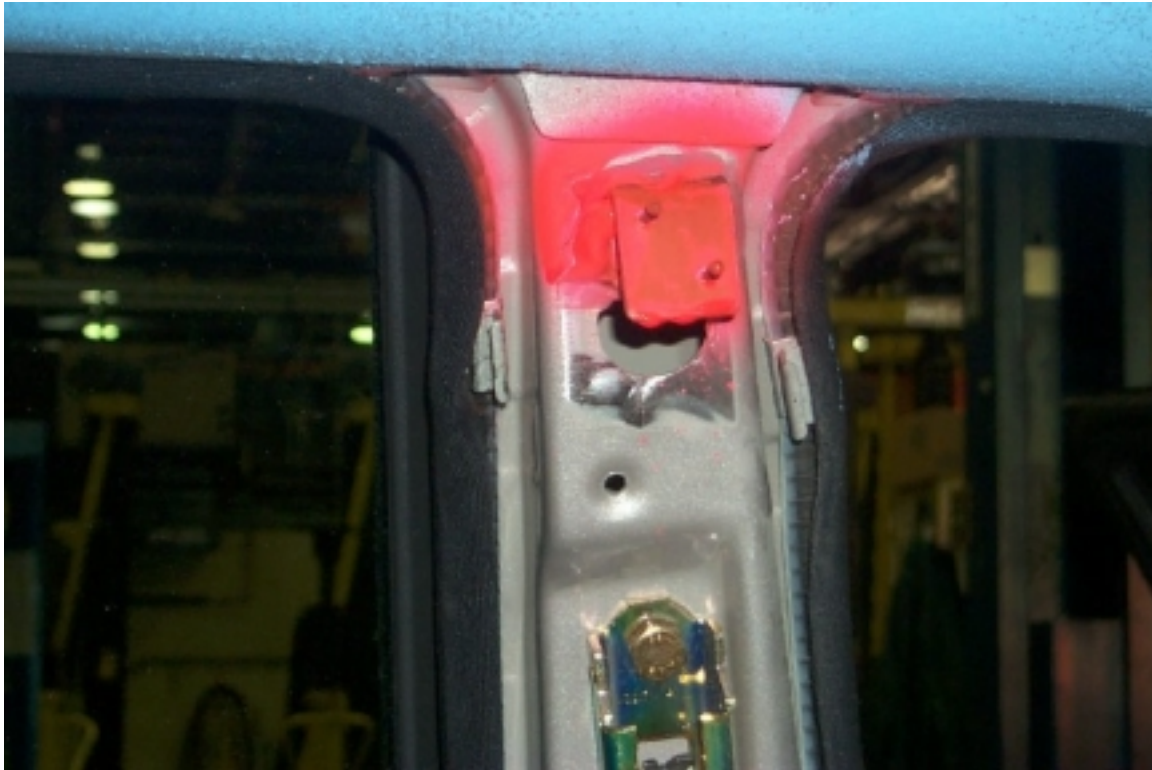
39. Position des accéléromètres sur le pilier "B".  
Position of accelerometers on "B" pillar.

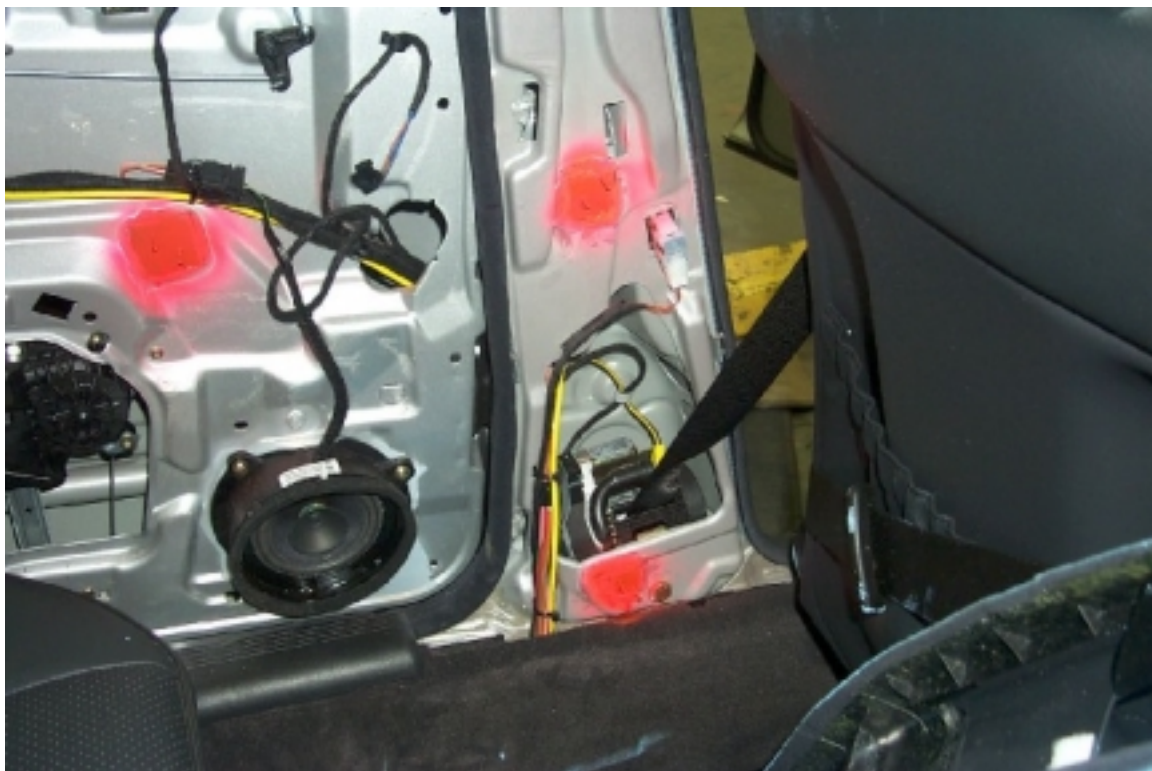
40. Position des accéléromètres sur le pilier "B".  
Position of accelerometers on "B" pillar.

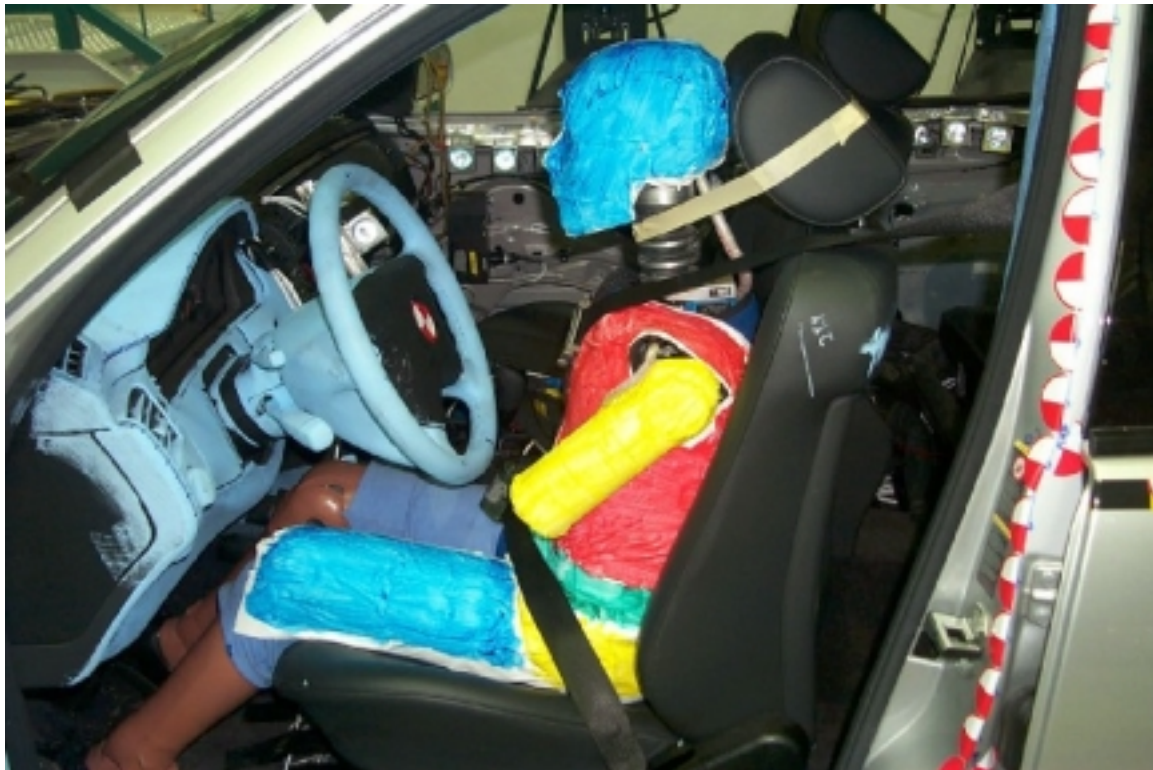
41. Côté gauche du conducteur, véhicule cible, avant essai.  
Left side of driver, target vehicle, pre-test.

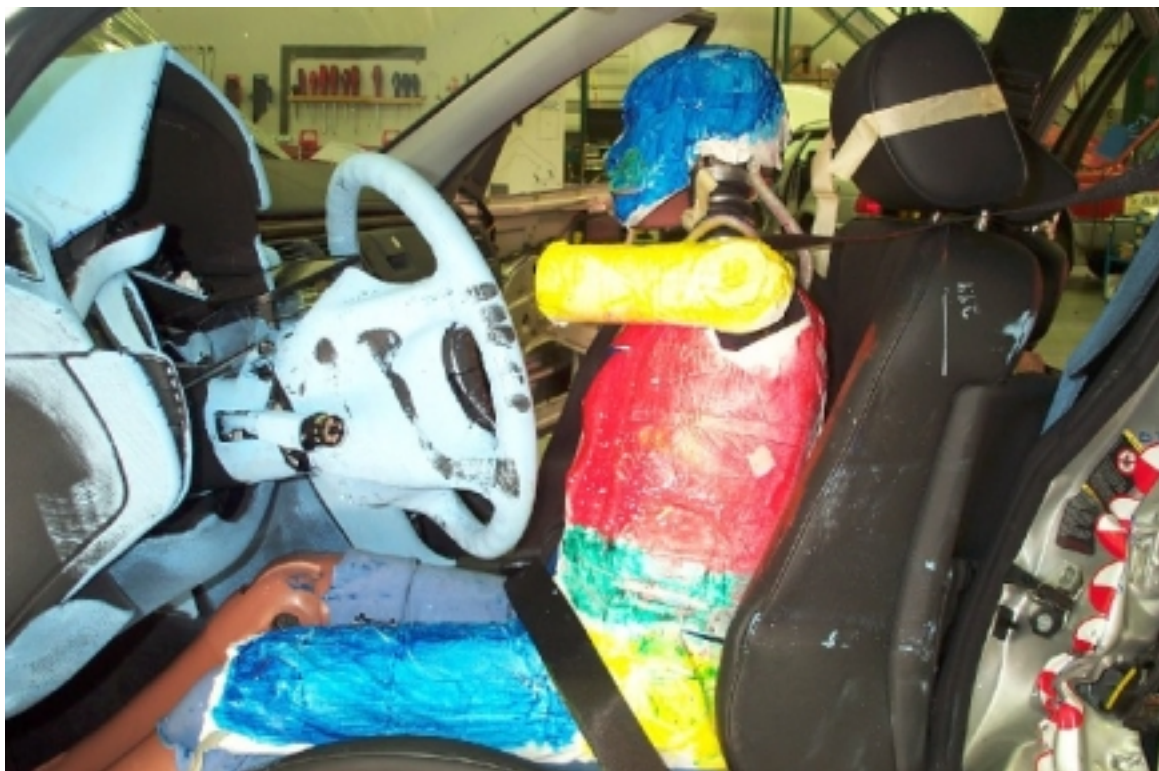
42. Côté gauche du conducteur, véhicule cible, après essai.  
Left side of driver, target vehicle, post-test.

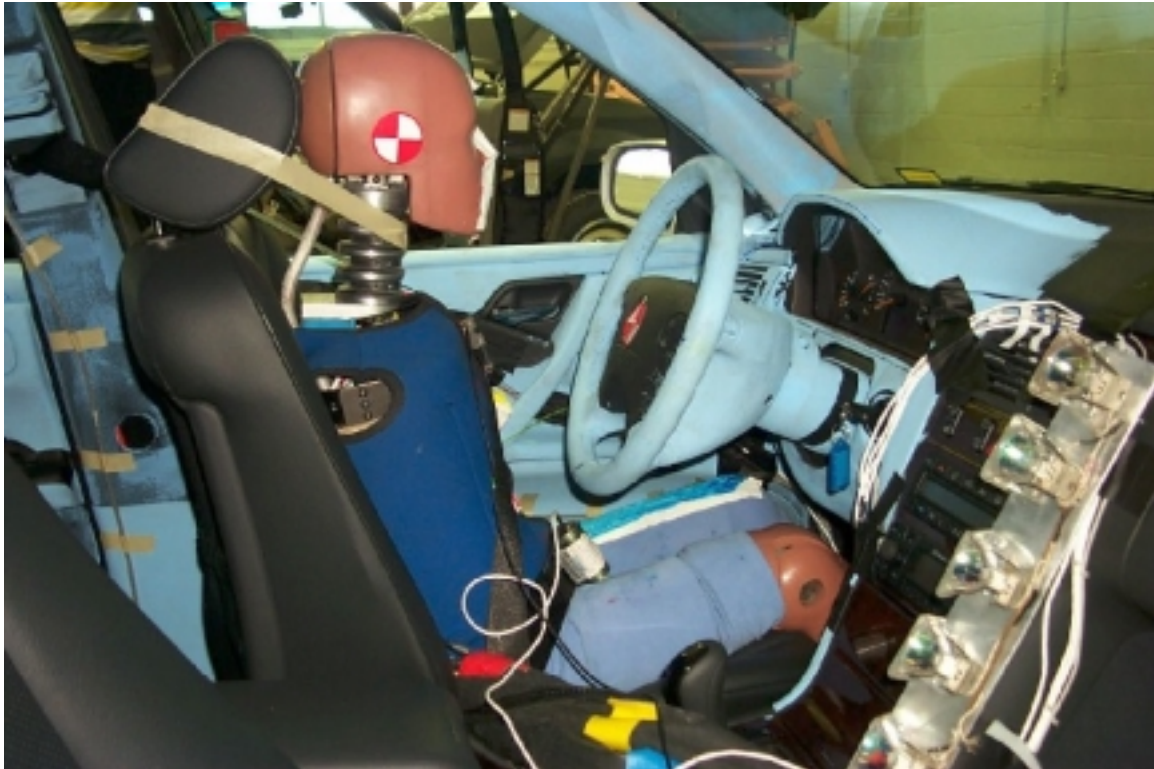
43. Côté droit du conducteur, véhicule cible, avant essai.  
Right side of driver, target vehicle, pre-test.

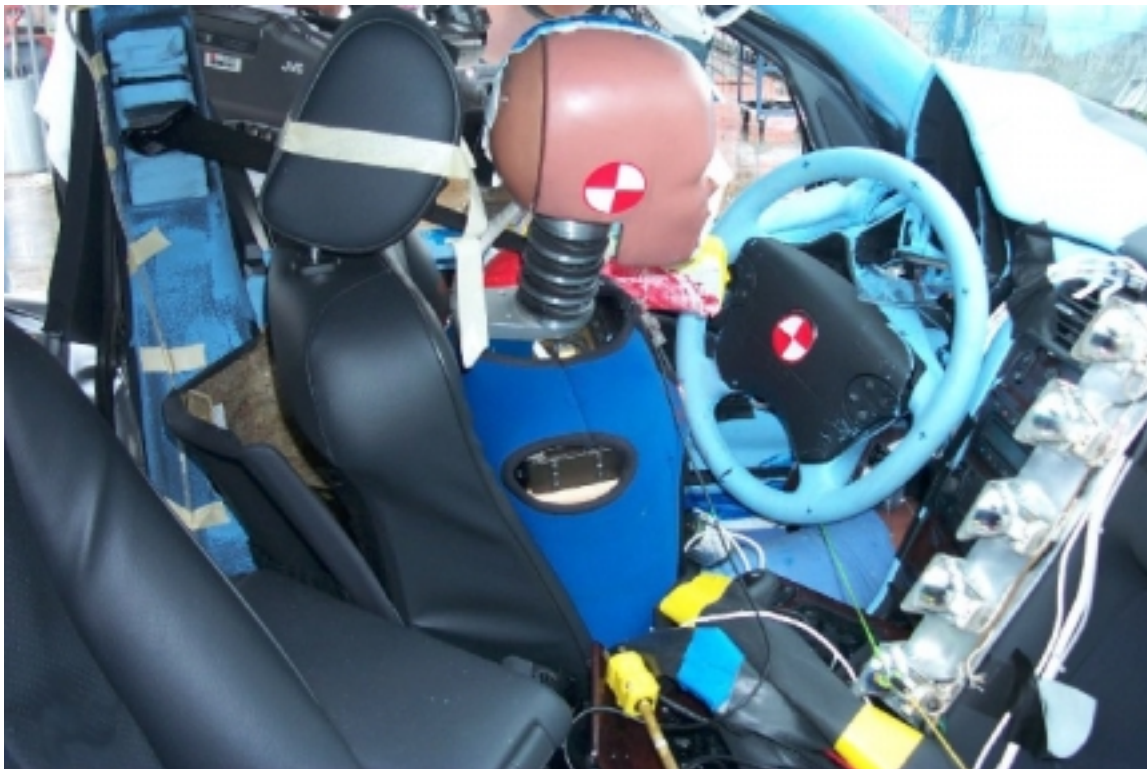
44. Côté droit du conducteur, véhicule cible, après essai.  
Right side of driver, target vehicle, post-test.

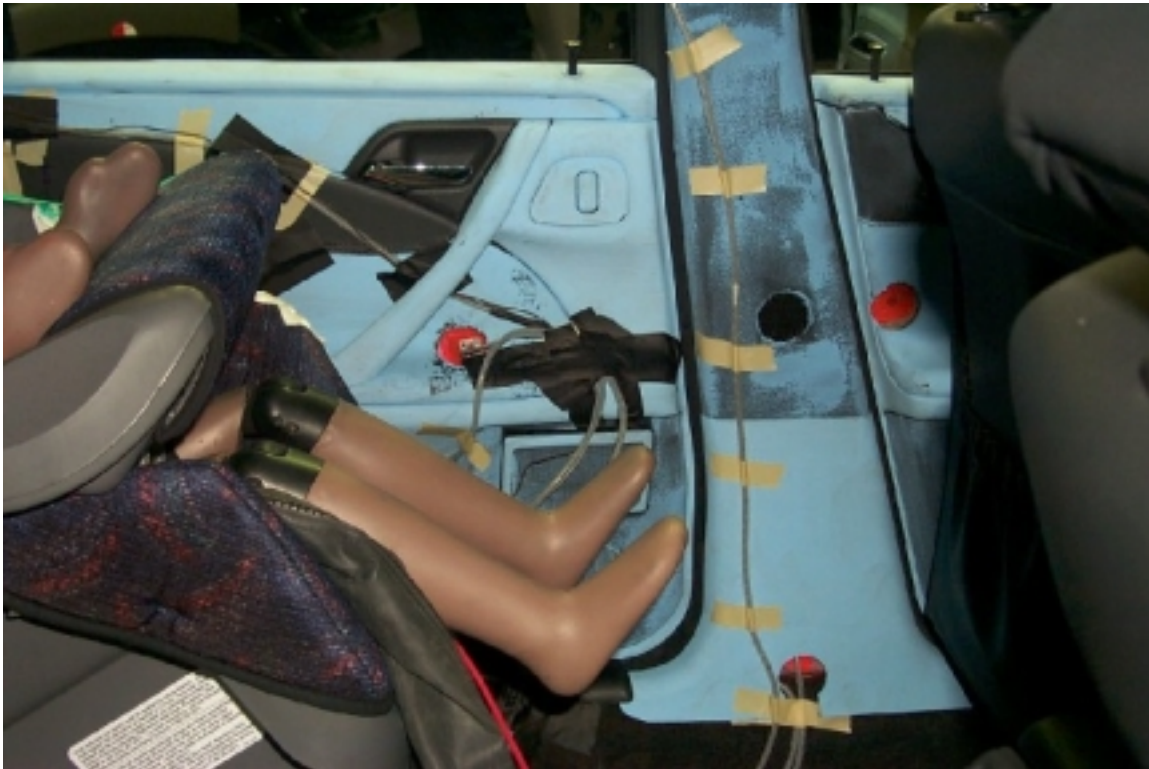
45. Pilier "B" du côté gauche, véhicule cible, avant essai.  
Left side "B" pillar, target vehicle, pre-test.

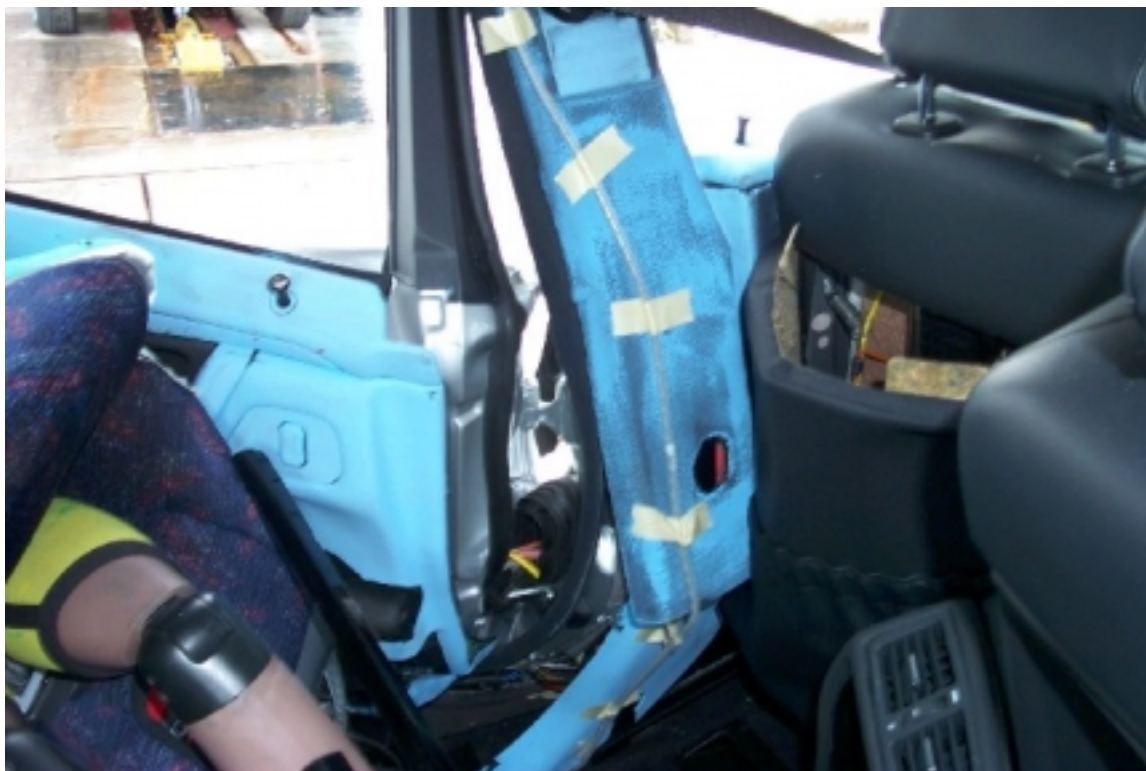
46. Pilier "B" du côté gauche, véhicule cible, après essai.  
Left side "B" pillar, target vehicle, post-test.

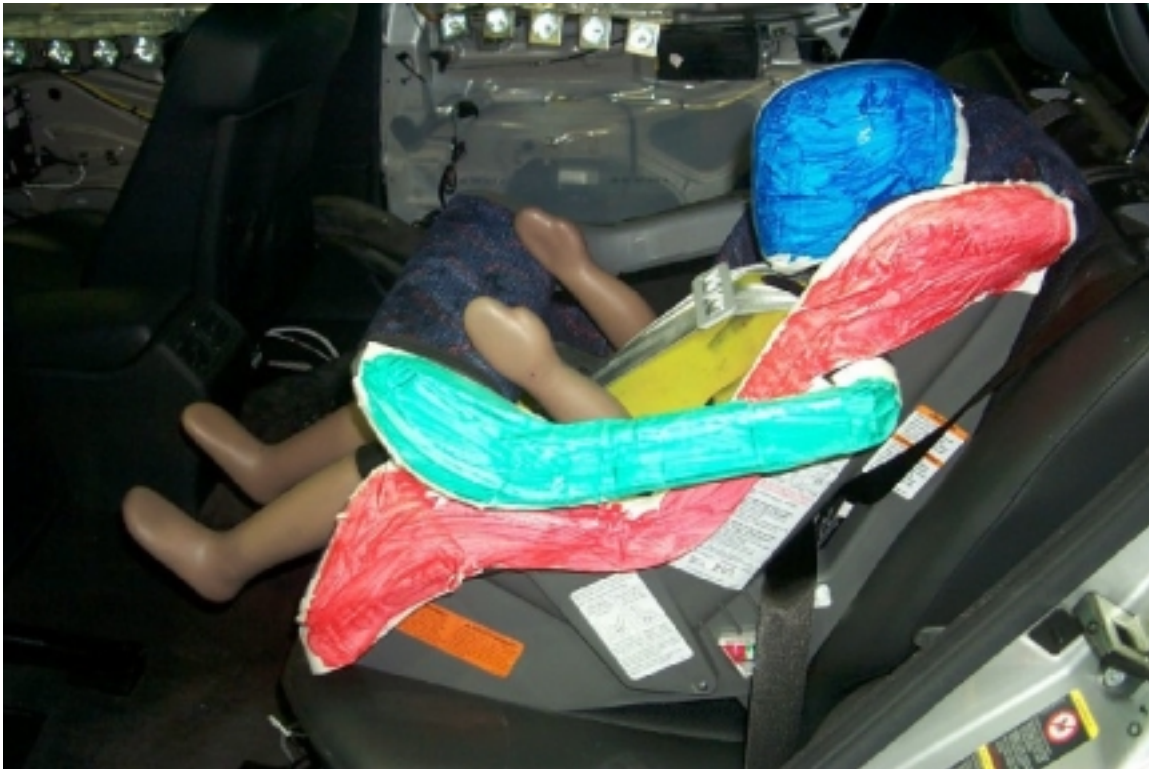
47. Côté gauche du passager arrière gauche, véhicule cible, avant essai.  
Left side of left rear passenger, target vehicle, pre-test.

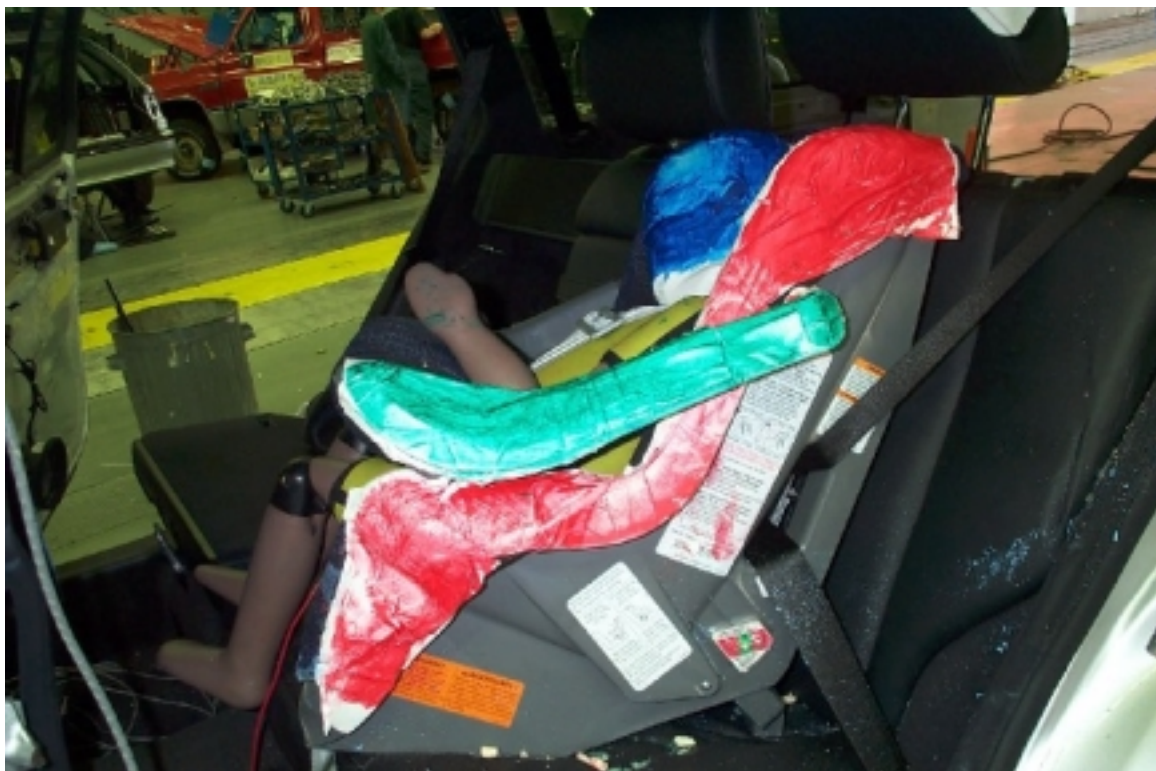
48. Côté gauche du passager arrière gauche, véhicule cible, après essai.  
Left side of left rear passenger, target vehicle, post-test.

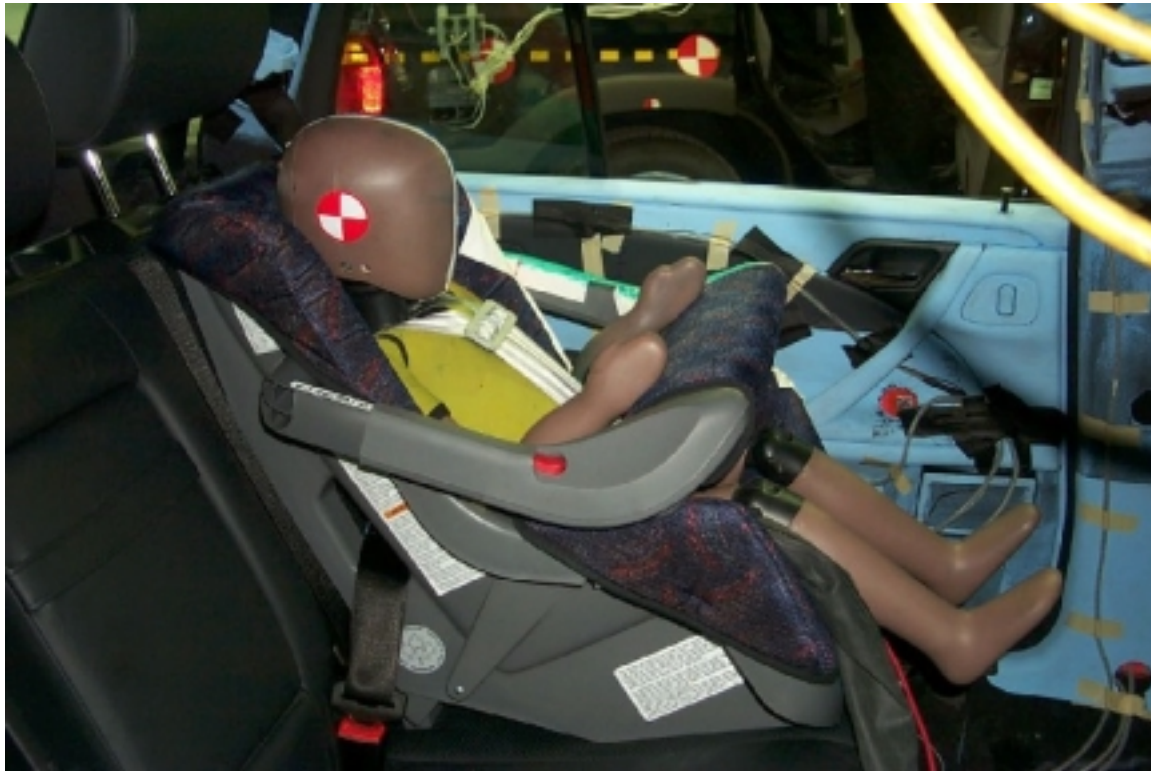
49. Côté droit du passager arrière gauche, véhicule cible, avant essai.  
Right side of left rear passenger, target vehicle, pre-test.

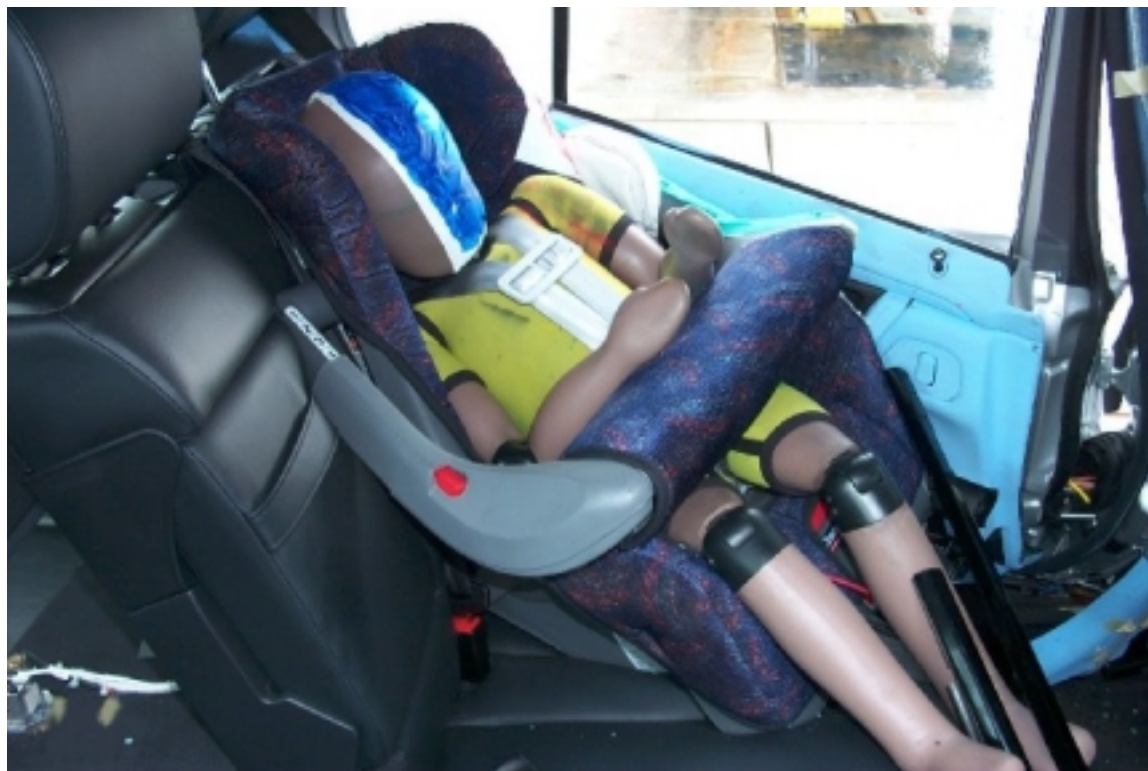
50. Côté droit du passager arrière gauche, véhicule cible, après essai.  
Right side of left rear passenger, target vehicle, post-test.

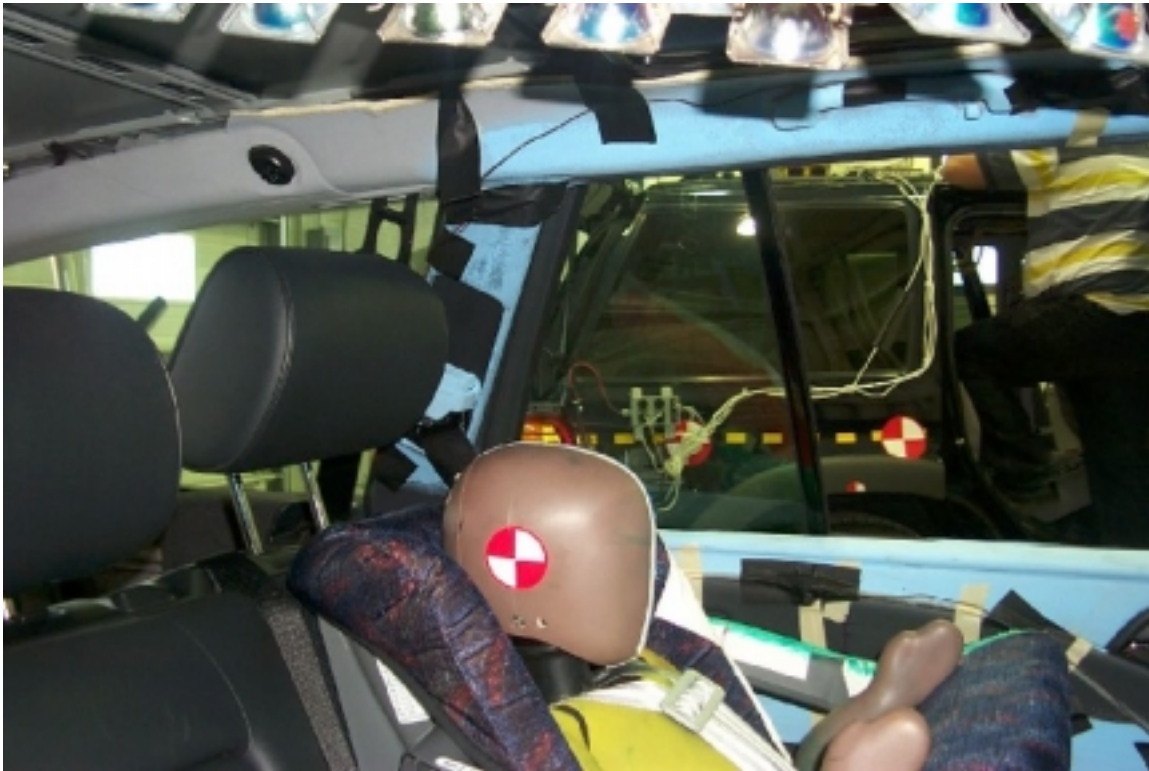
51. Cadre de fenêtre et pilier "C" du côté gauche, véhicule cible, avant essai.  
Window edge and left side "C" pillar, target vehicle, pre-test.

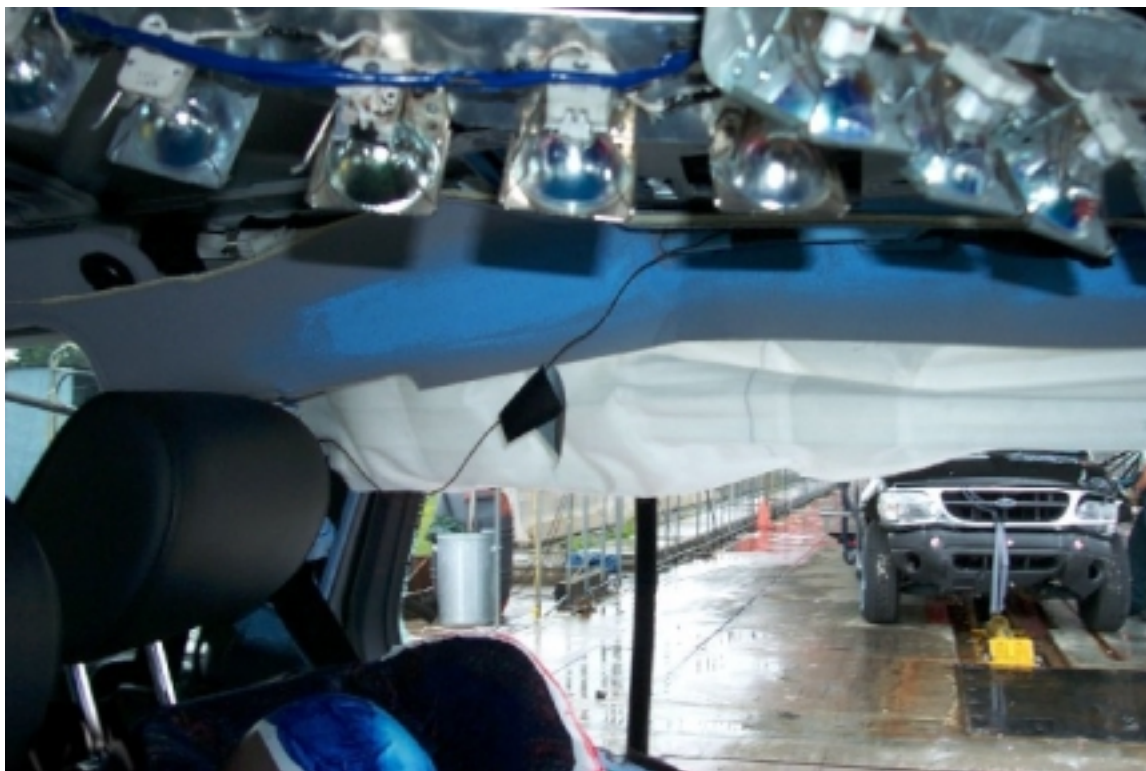
52. Cadre de fenêtre et pilier "C" du côté gauche, véhicule cible, après essai.  
Window edge and left side "C" pillar, target vehicle, post-test.

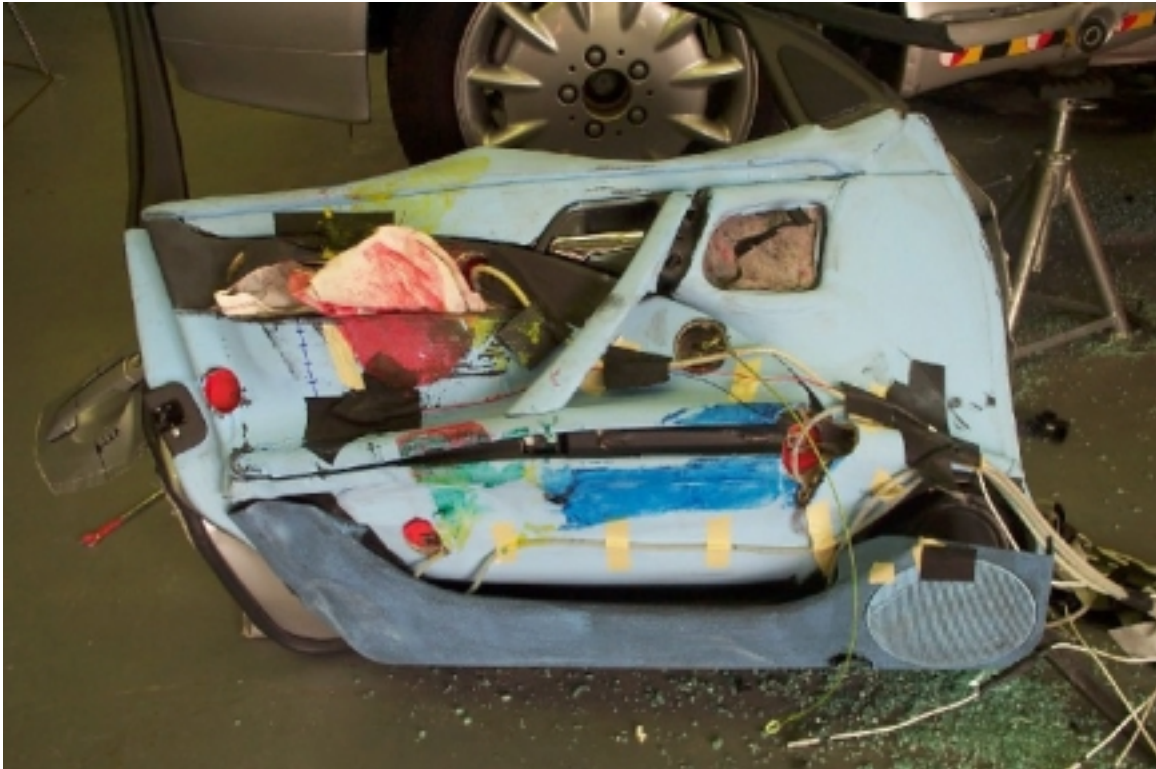
53. Points de contact sur l'intérieur de la portière avant gauche, après essai.  
Contact points on the inside of the left front door trim, post-test .
