**APPENDICE / APPENDIX A**

**PHOTOGRAPHIES DE L'ESSAI  
TEST PHOTOGRAPHS**

| Date de collision / Crash date | Véhicule Cible / Target vehicle | N° T.C. / T.C. N° | Véhicule Bêlier / Bullet vehicle | N° T.C. / T.C. N° |
|---|---|---|---|---|
| 2001-07-10 | MERCEDES E-320 2001 | 01-214 | FORD EXPLORER 2000 | 00-214(3) |

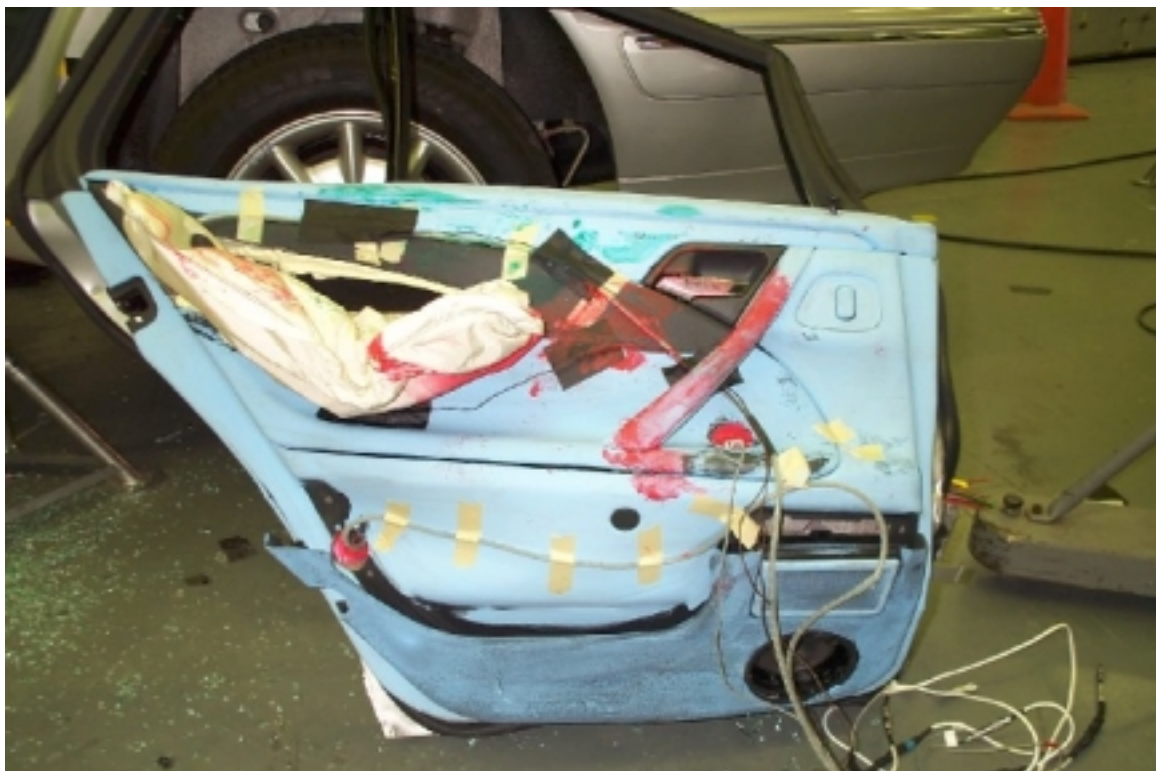
54. Points de contact sur l'intérieur de la portière arrière gauche, après essai.  
Contact points on the inside of the left rear door trim, post-test .

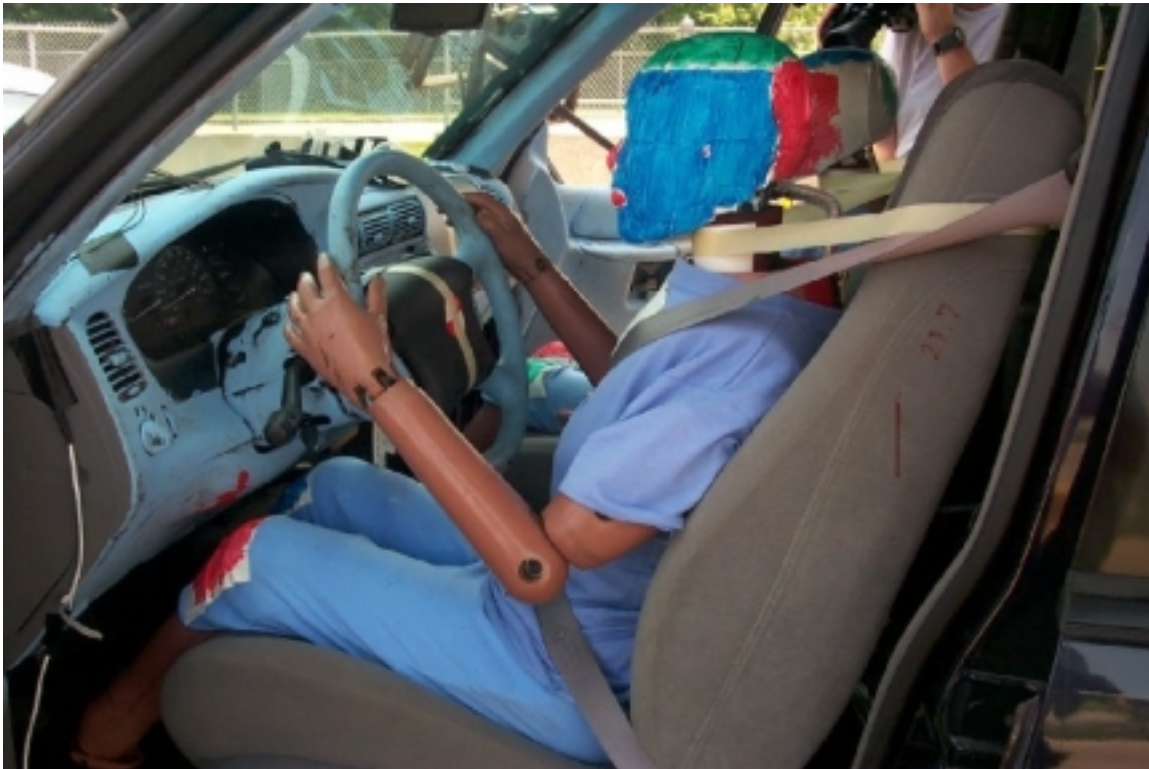
55. Position du conducteur, véhicule béliér, avant essai.  
Driver's position, bullet vehicle, pre-test.

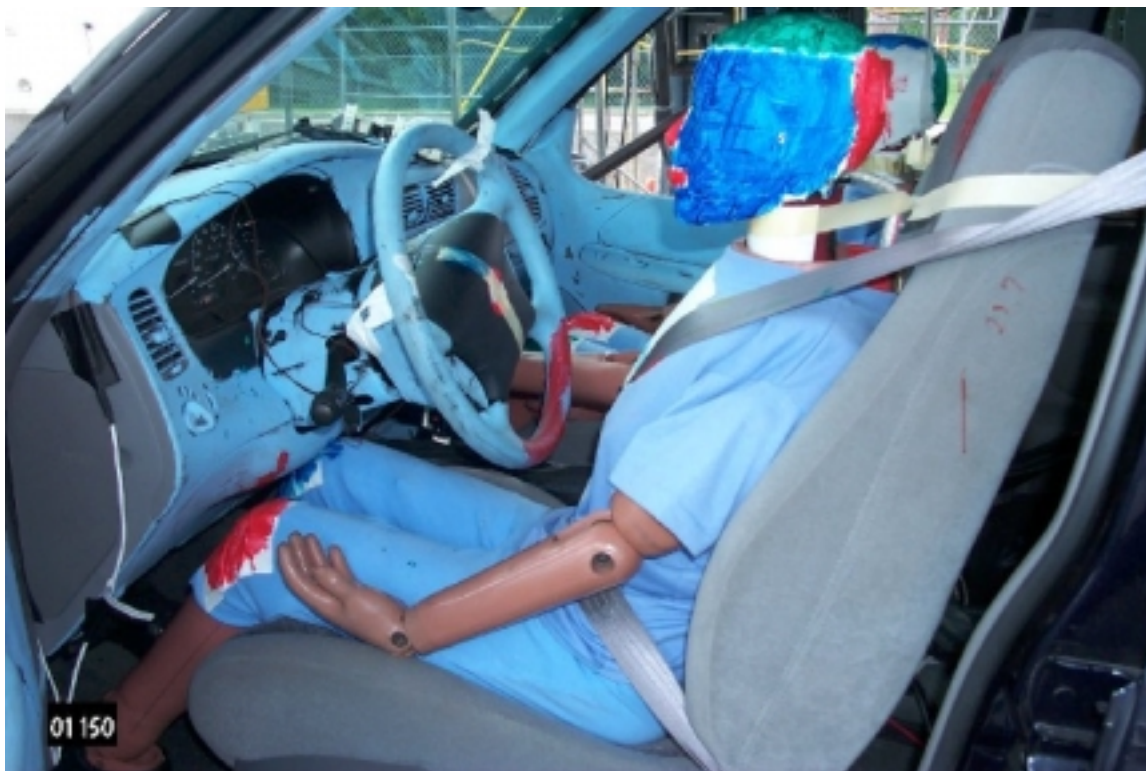
56. Position du conducteur, véhicule béliér, après essai.  
Driver's position, bullet vehicle, post-test.

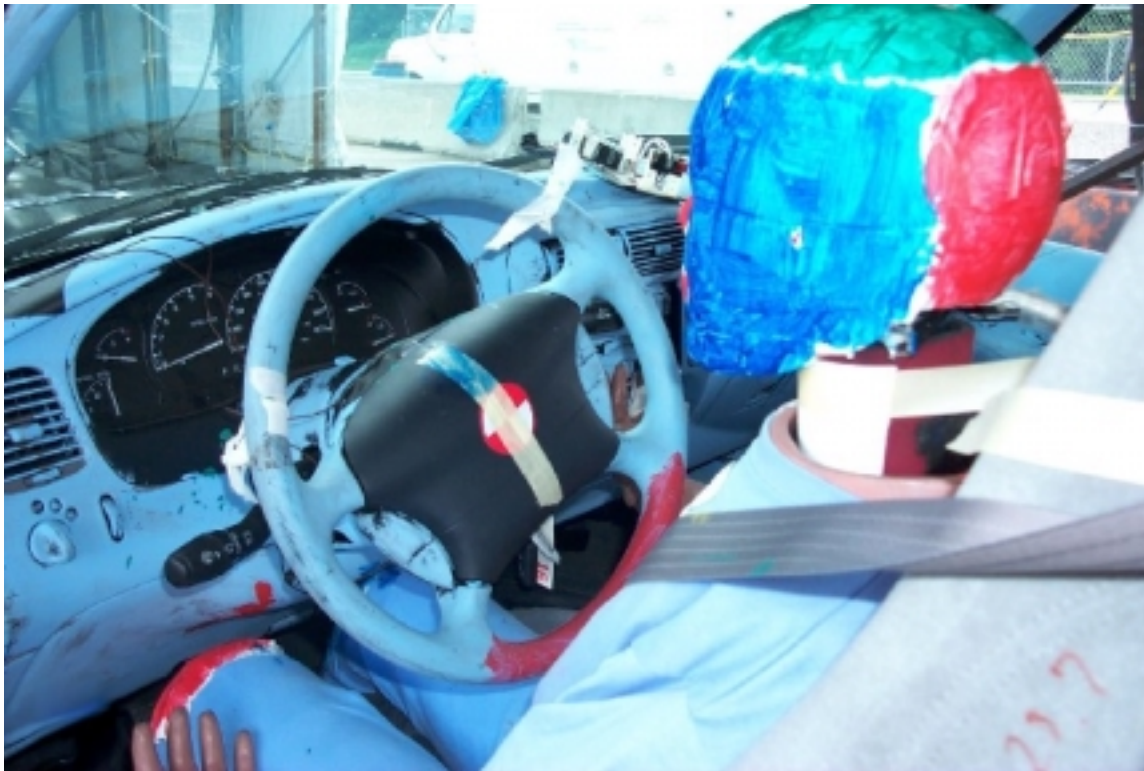
57. Point de contact de tête du conducteur, véhicule bélière, après essai.  
Driver's head contact point, bullet vehicle, post-test.

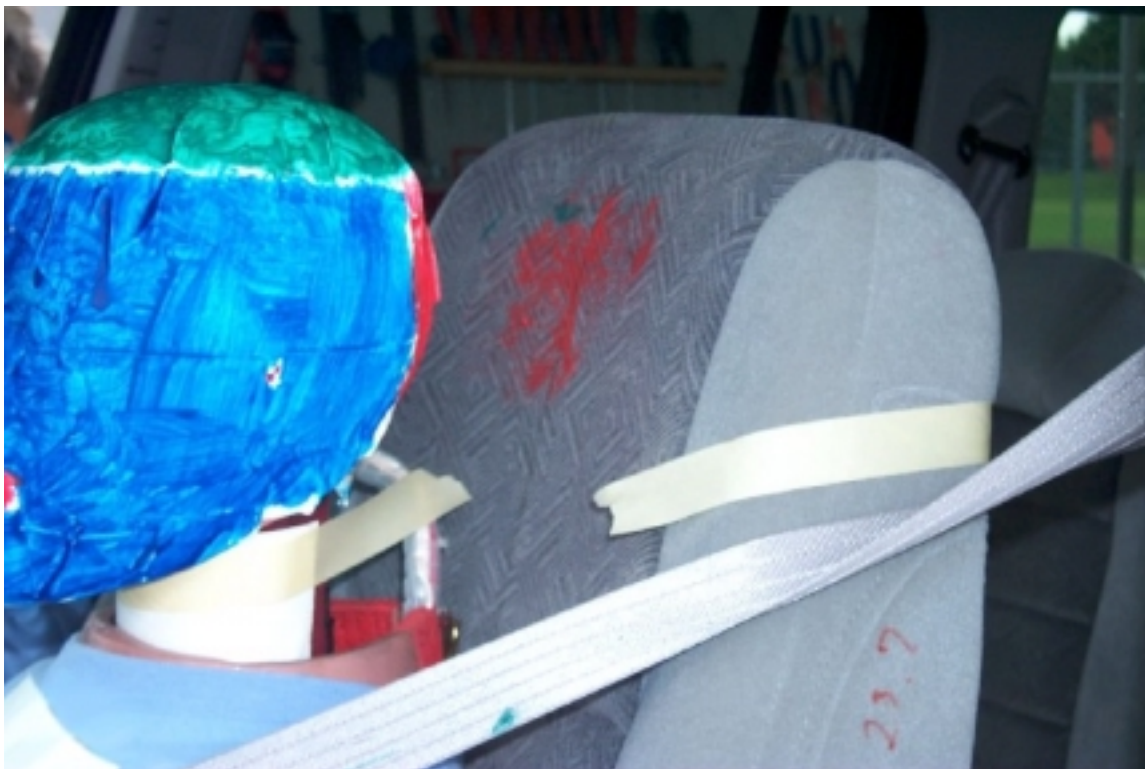
58. Point de contact de tête du conducteur, véhicule bélière, après essai.  
Driver's head contact point, bullet vehicle, post-test.

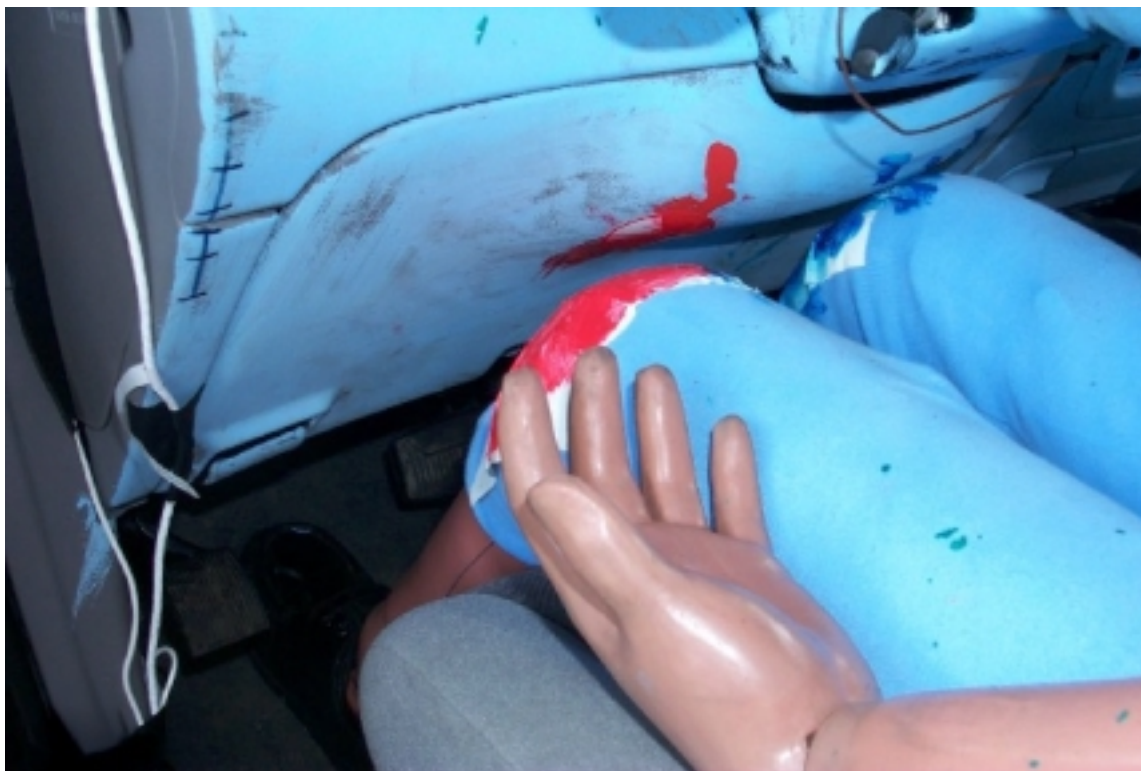
59. Point de contact des genoux du conducteur, véhicule béliier, après essai.  
Driver's knees contact points, bullet vehicle, post-test.

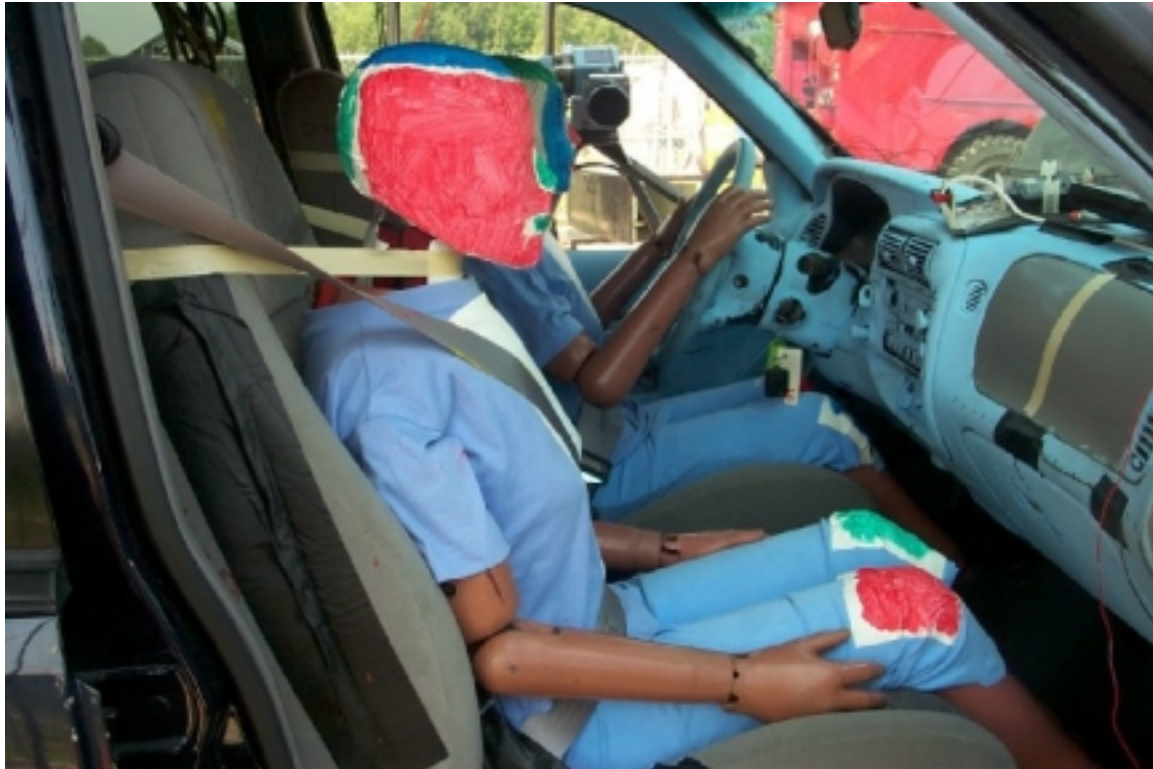
60. Position du passager, véhicule béliier, avant essai.  
Passenger's position, bullet vehicle, pre-test.

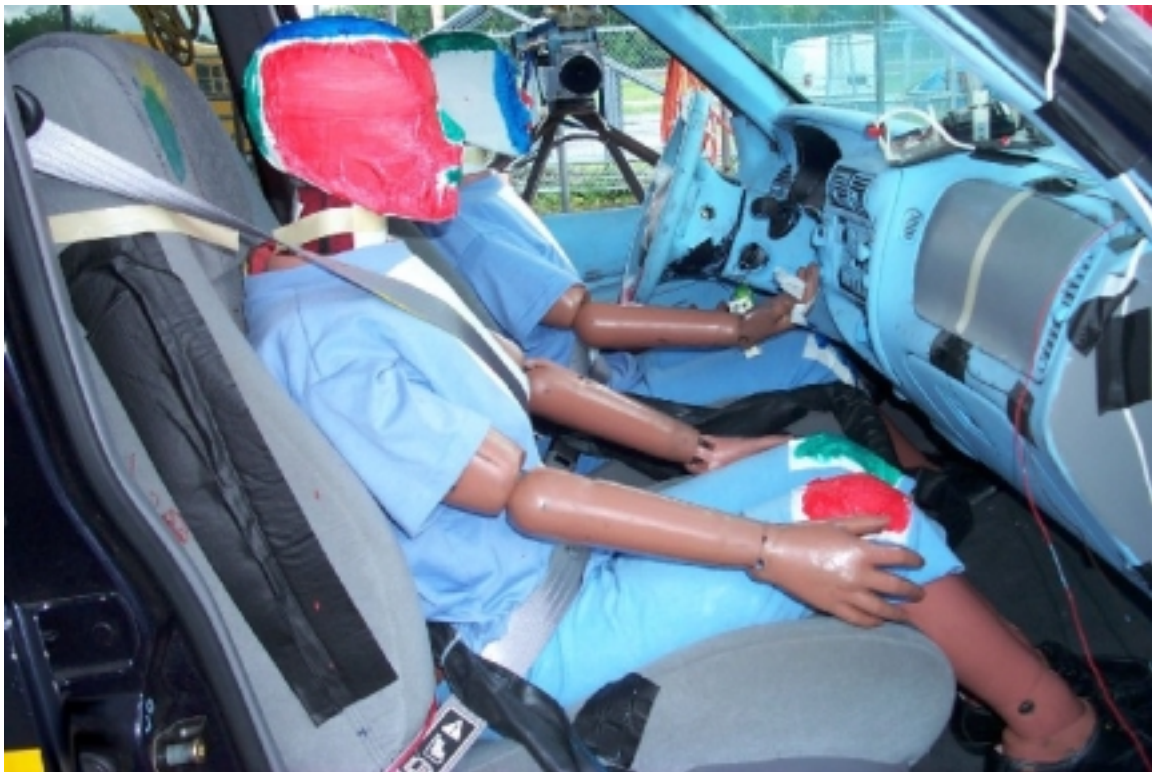
61. Position du passager, véhicule béliier, après essai.  
Passenger's position, bullet vehicle, post-test.

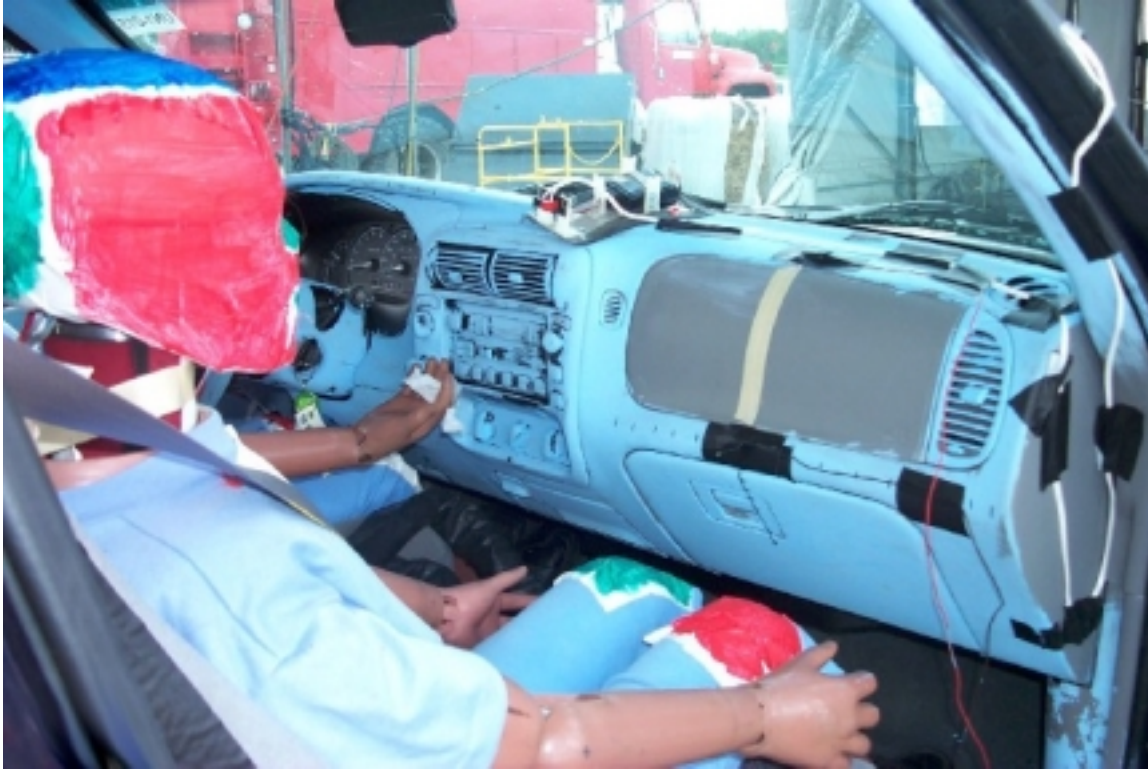
62. Point de contact de tête du passager, véhicule bélière, après essai.  
Passenger's head contact point, bullet vehicle, post-test.

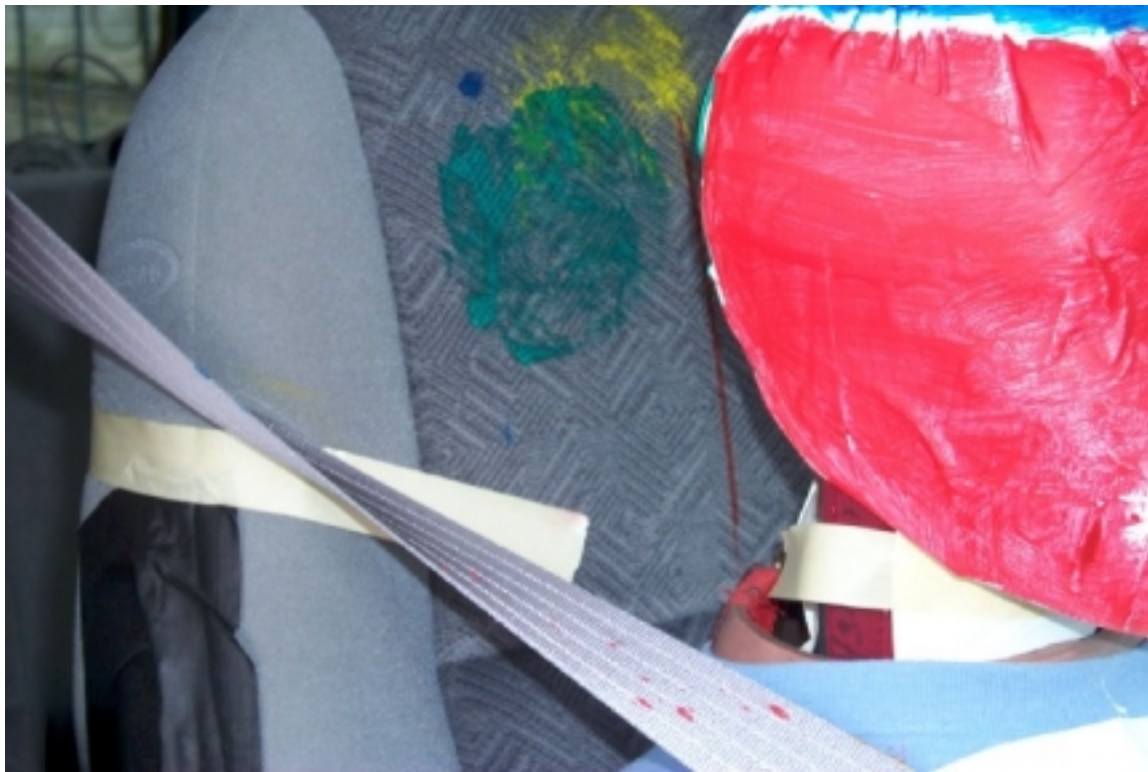
63. Point de contact de tête du passager, véhicule bélière, après essai.  
Passenger's head contact point, bullet vehicle, post-test.

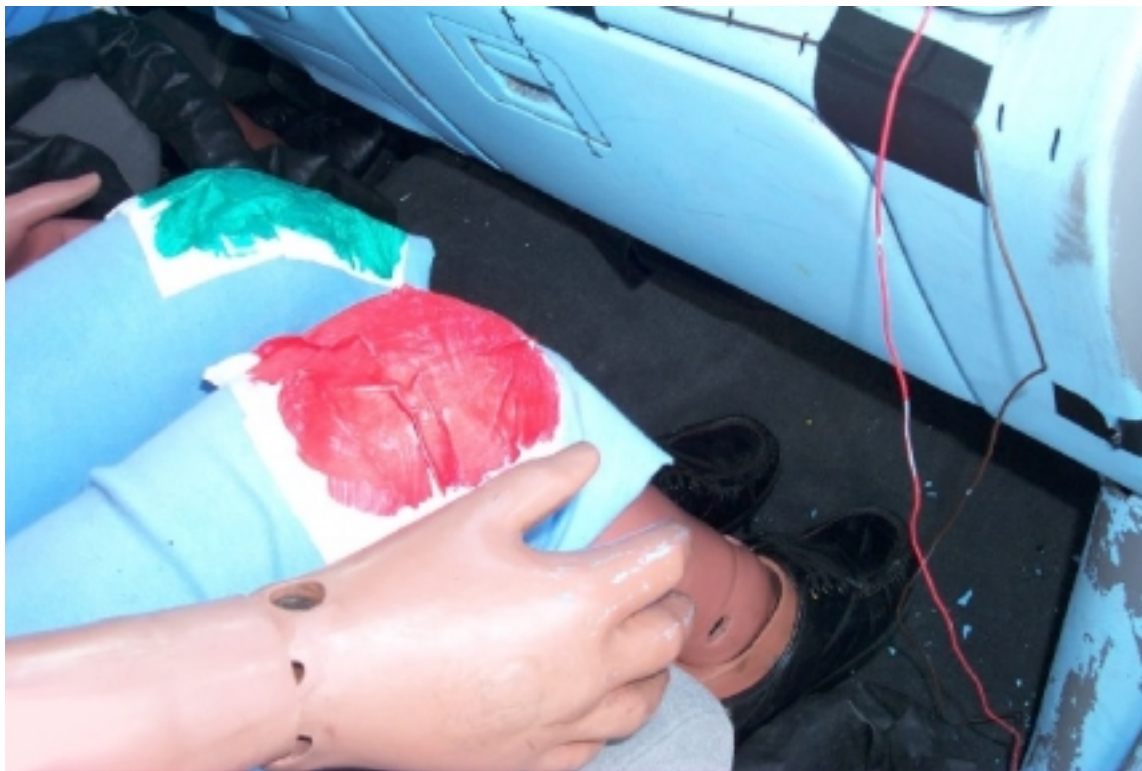
64. Point de contact des genoux du passager, véhicule bélière, après essai.  
Passenger's knees contact points, bullet vehicle, post-test.

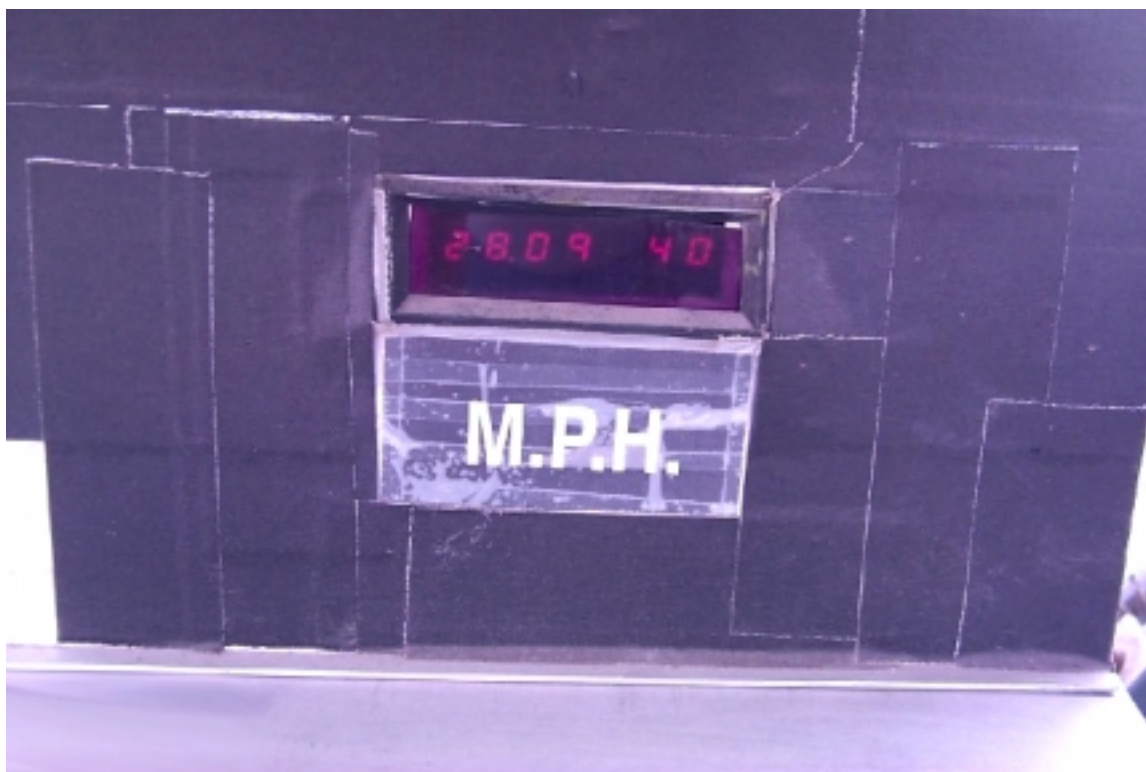
65. Affichage du lecteur de vitesse.  
Speed trap reading.
