**APPENDICE / APPENDIX A**

**PHOTOGRAPHIES DE L'ESSAI  
TEST PHOTOGRAPHS**

Date de collision / Crash date 2001-11-15	Véhicule Cible / Target vehicle FORD EXPLORER 2001	N° T.C. / T.C. N° 01-216	Véhicule Bélière / Bullet vehicle FORD EXPLORER 2000	N° T.C. / T.C. N° 00-215(3)
--	---	-----------------------------	---	--------------------------------

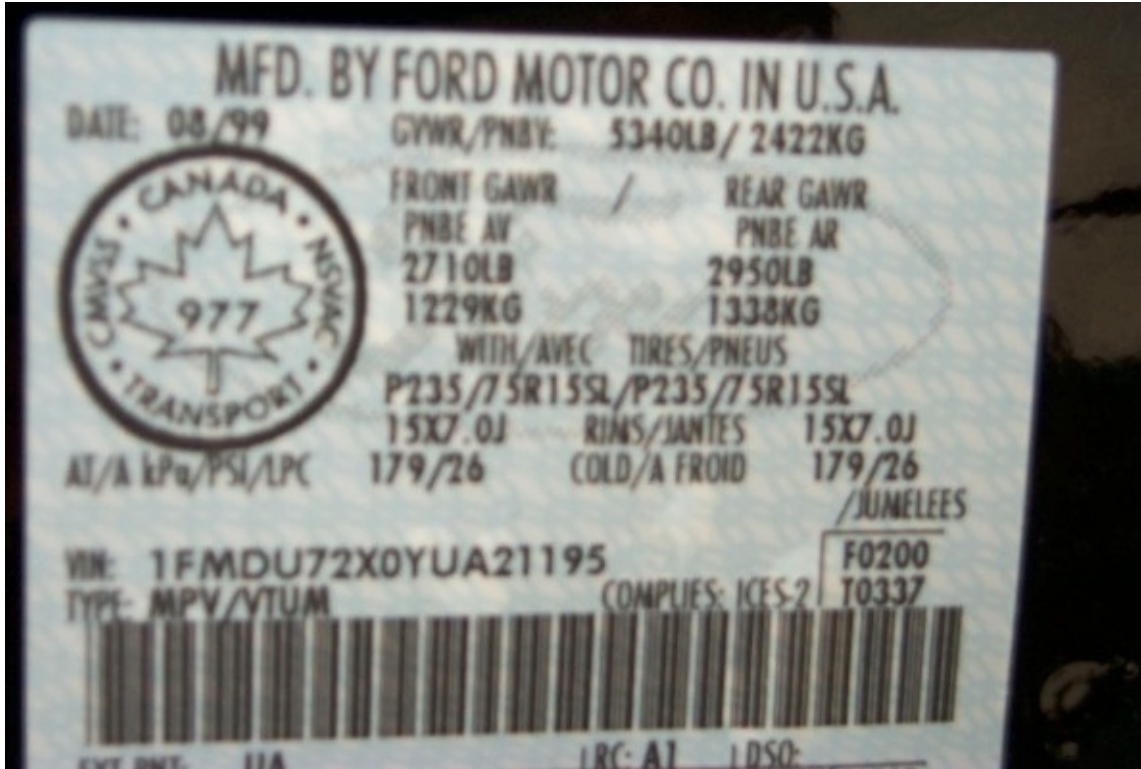
1. **Étiquette de déclaration de conformité du véhicule bélière.**  
**Statement of compliance label of bullet vehicle.**

2. **Étiquette d'information des pneus du véhicule bélière.**  
**Tire information label of bullet vehicle.**

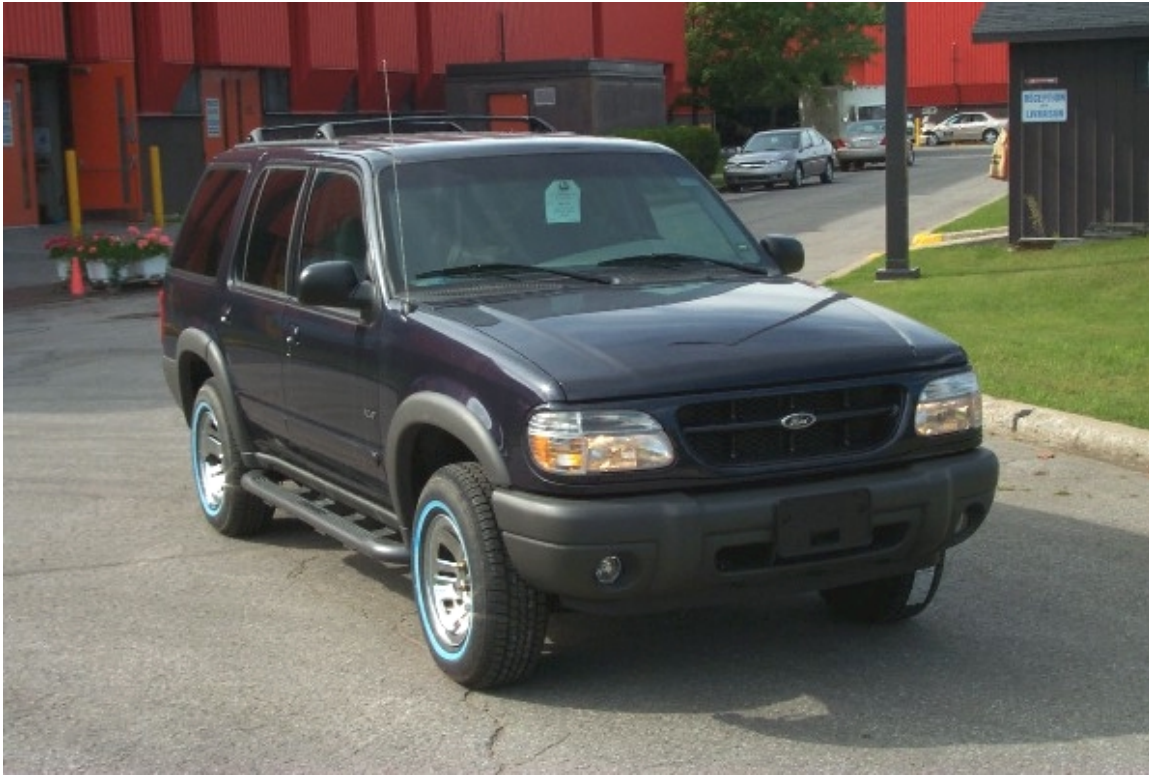
3. Vue ¾ avant du véhicule béliet.  
¾ front view of bullet vehicle.

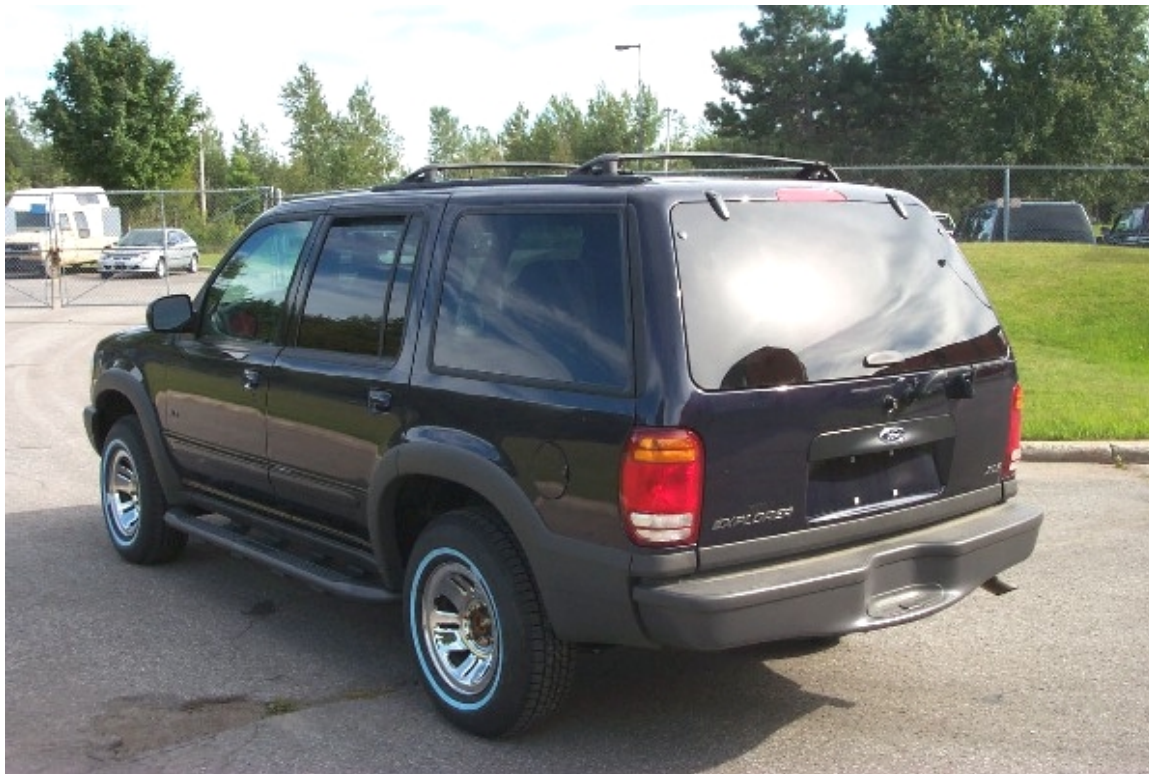
4. Vue ¾ arrière du véhicule béliet.  
¾ rear view of bullet vehicle.

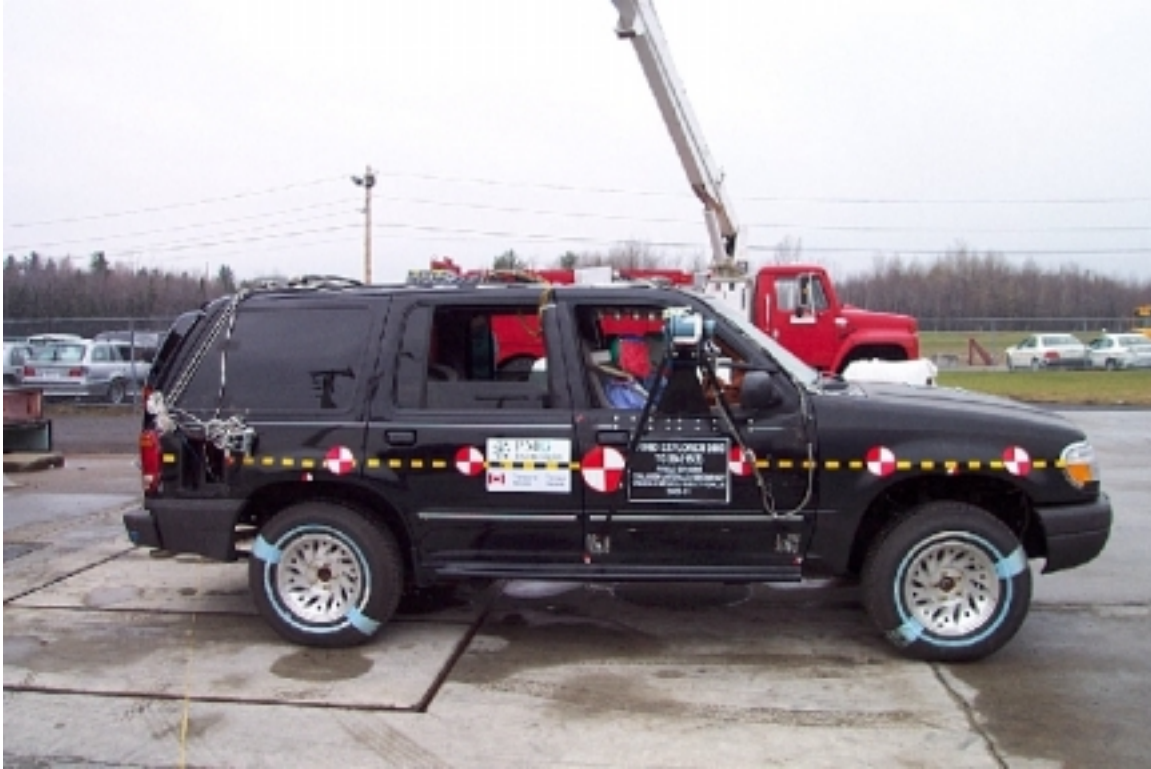
5. Vue générale côté droit du véhicule bélière, avant essai.  
General right side view of bullet vehicle, pre-test.

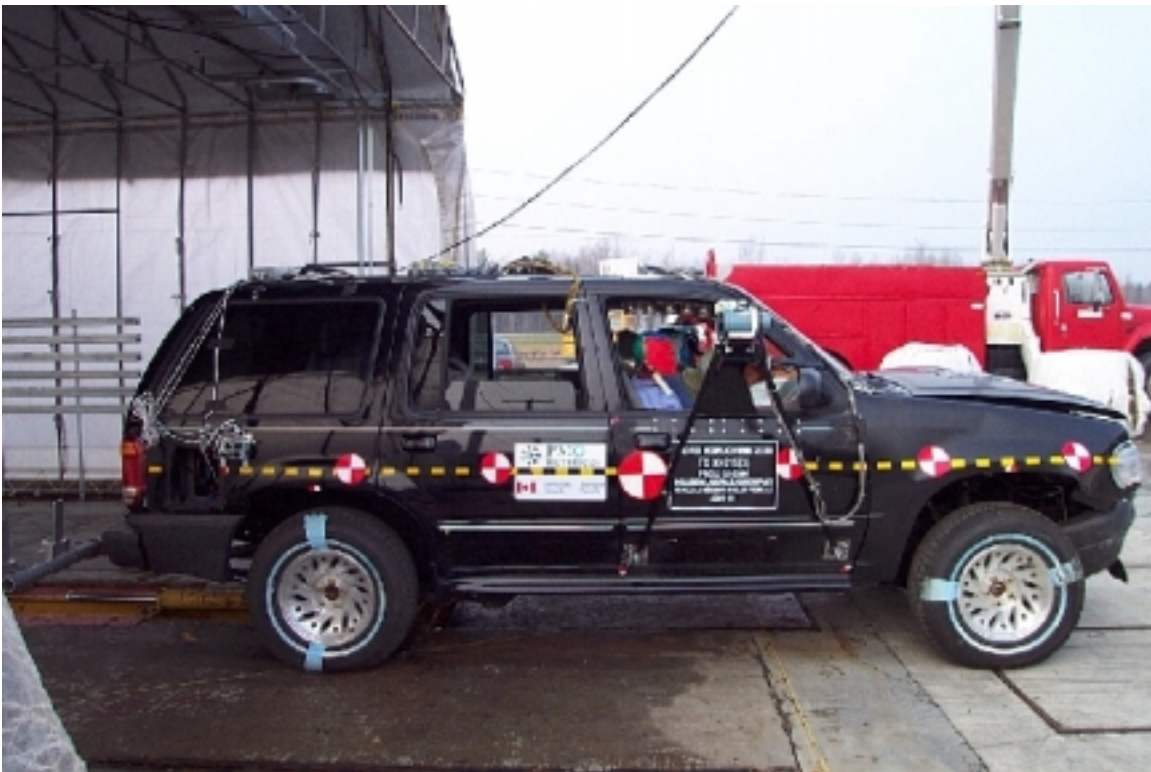
6. Vue générale côté droit du véhicule bélière, après essai.  
General right side view of bullet vehicle, post-test.

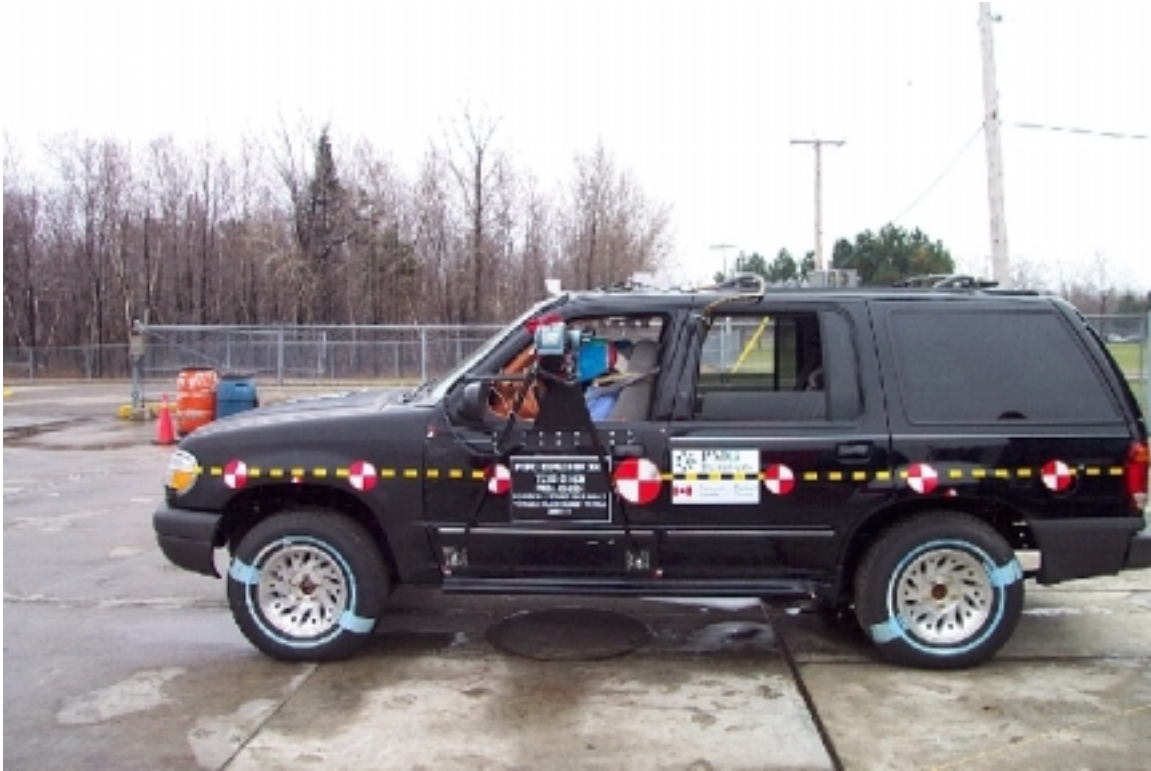
7. Vue générale côté gauche du véhicule bélière, avant essai.  
General left side view of bullet vehicle, pre-test.

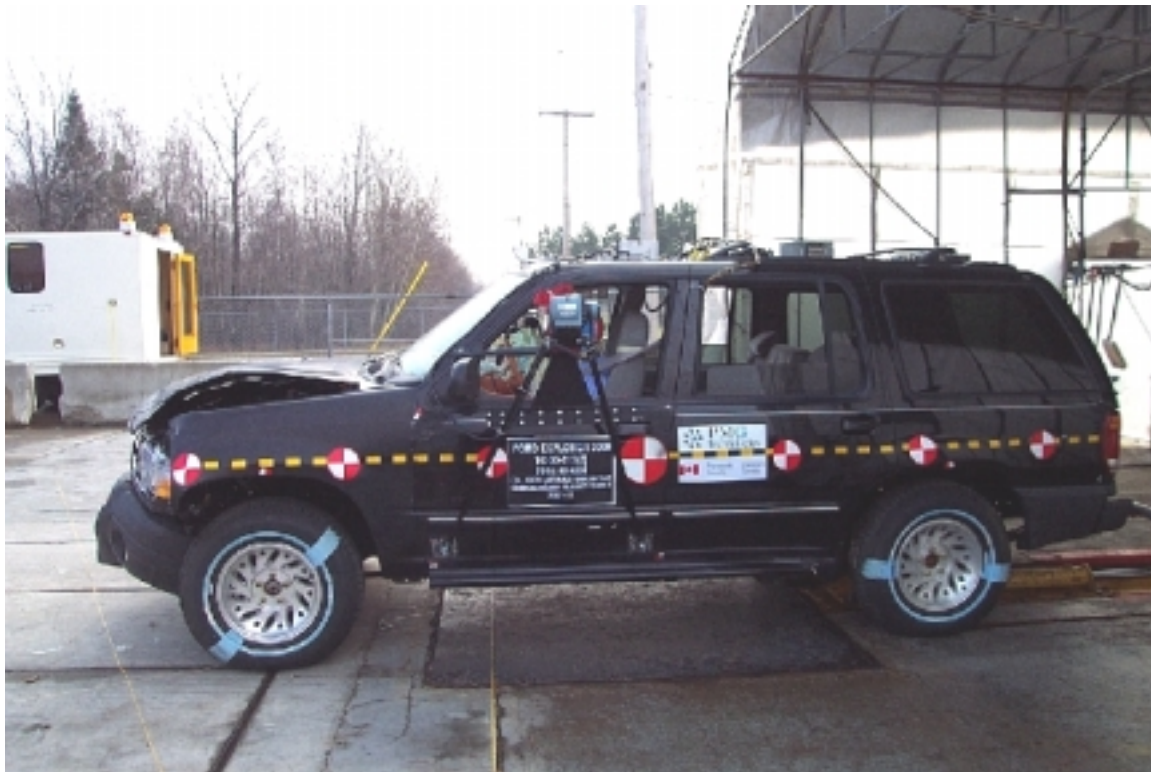
8. Vue générale côté gauche du véhicule bélière, après essai.  
General left side view of bullet vehicle, post-test

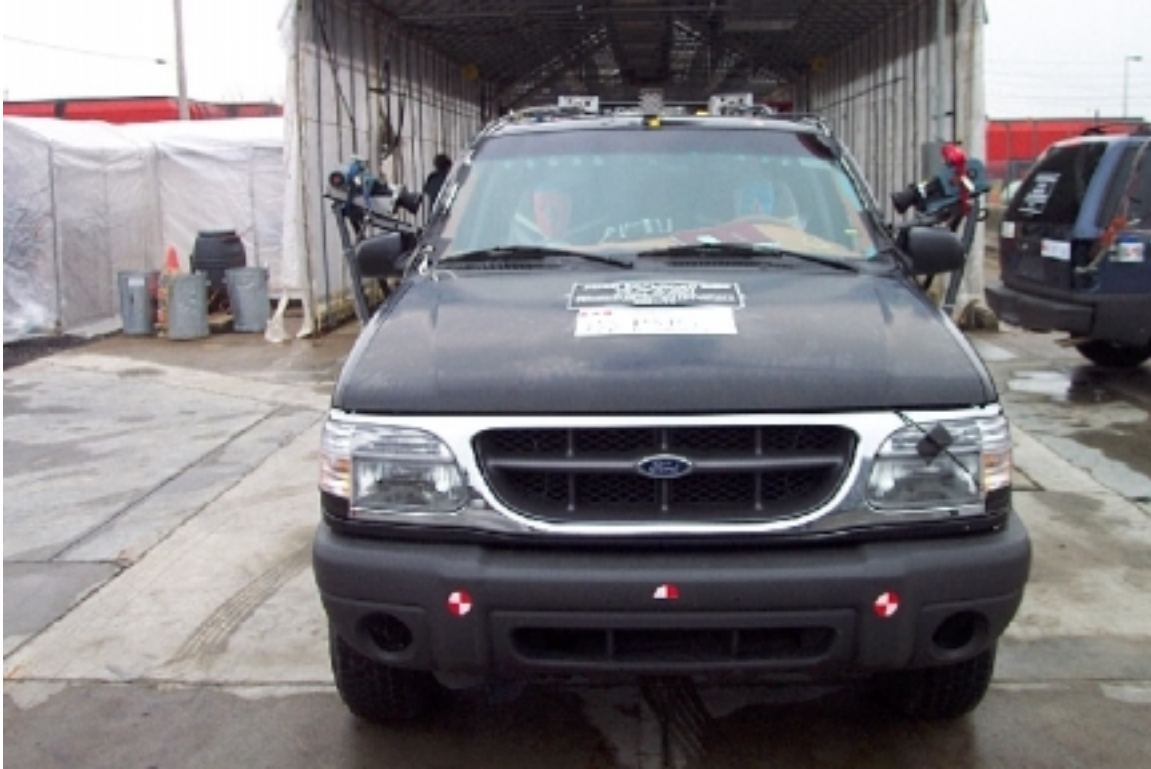
9. Vue générale avant du véhicule bélier, avant essai.  
General front view of bullet vehicle, pre-test.

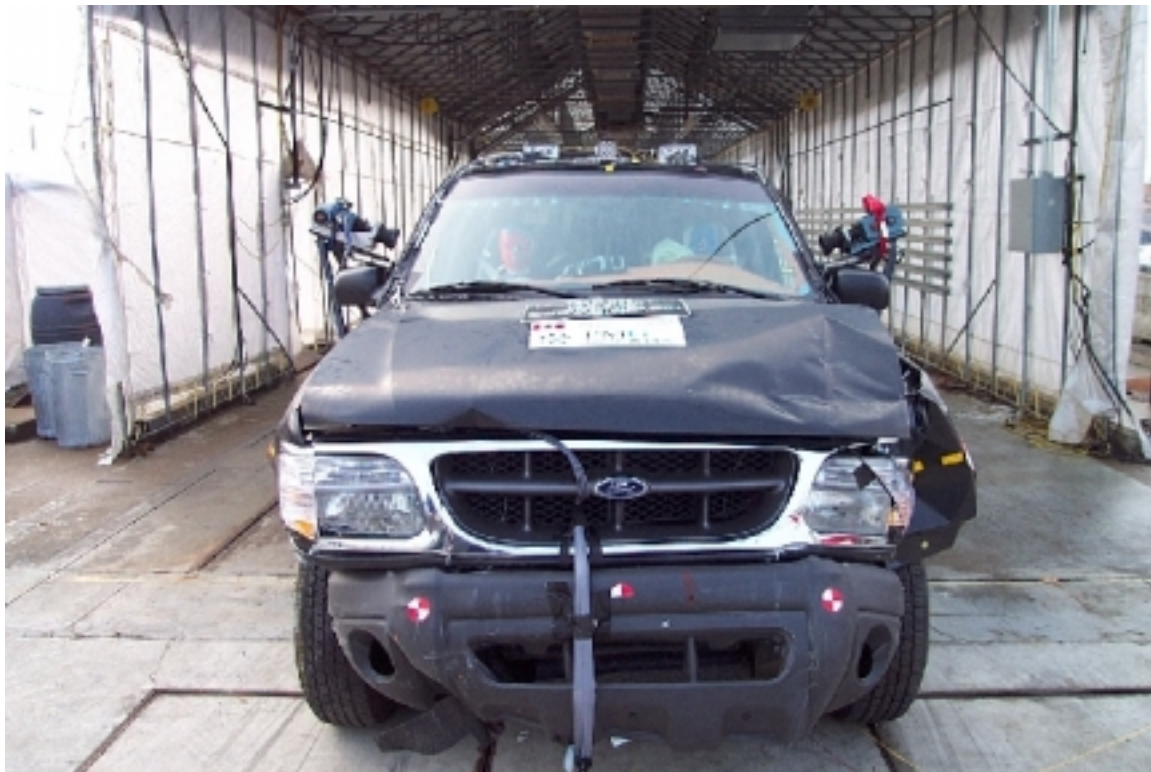
10. Vue générale avant du véhicule bélier, après essai.  
General front view of bullet vehicle, post-test.

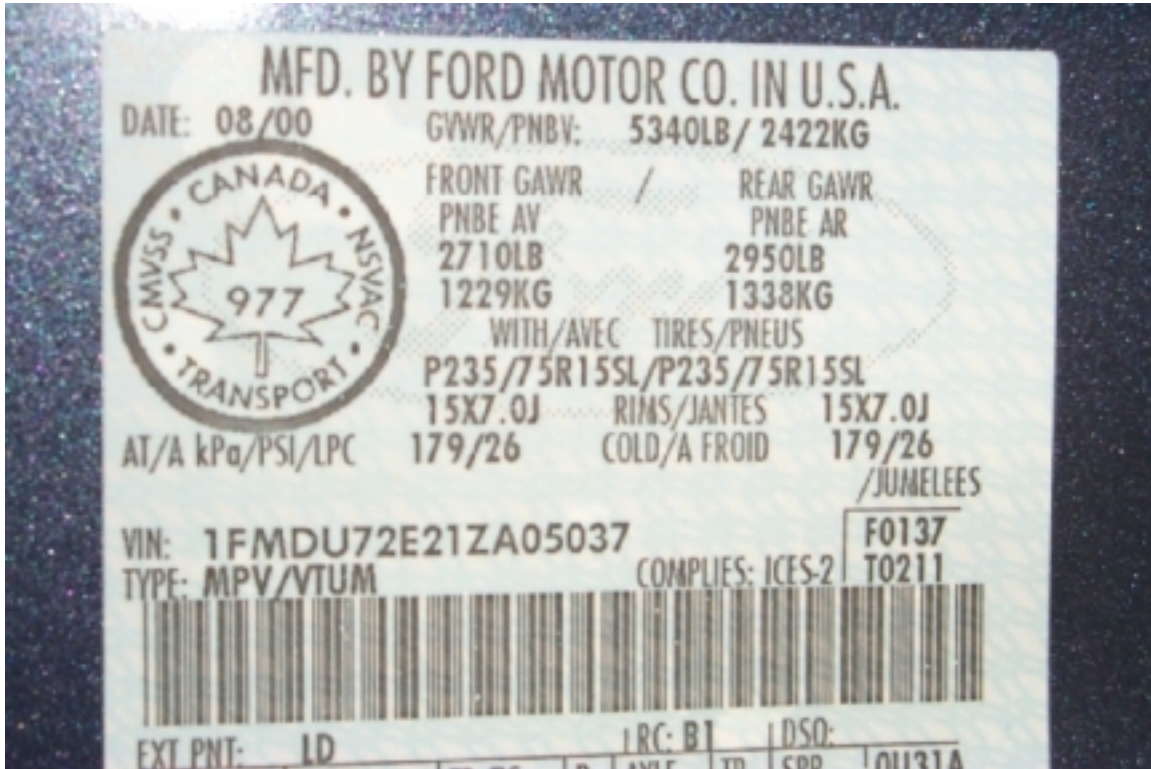
11. **Étiquette de déclaration de conformité du véhicule cible.**  
**Statement of compliance label of target vehicle.**

12. **Étiquette d'information des pneus du véhicule cible.**  
**Tire information label of target vehicle.**

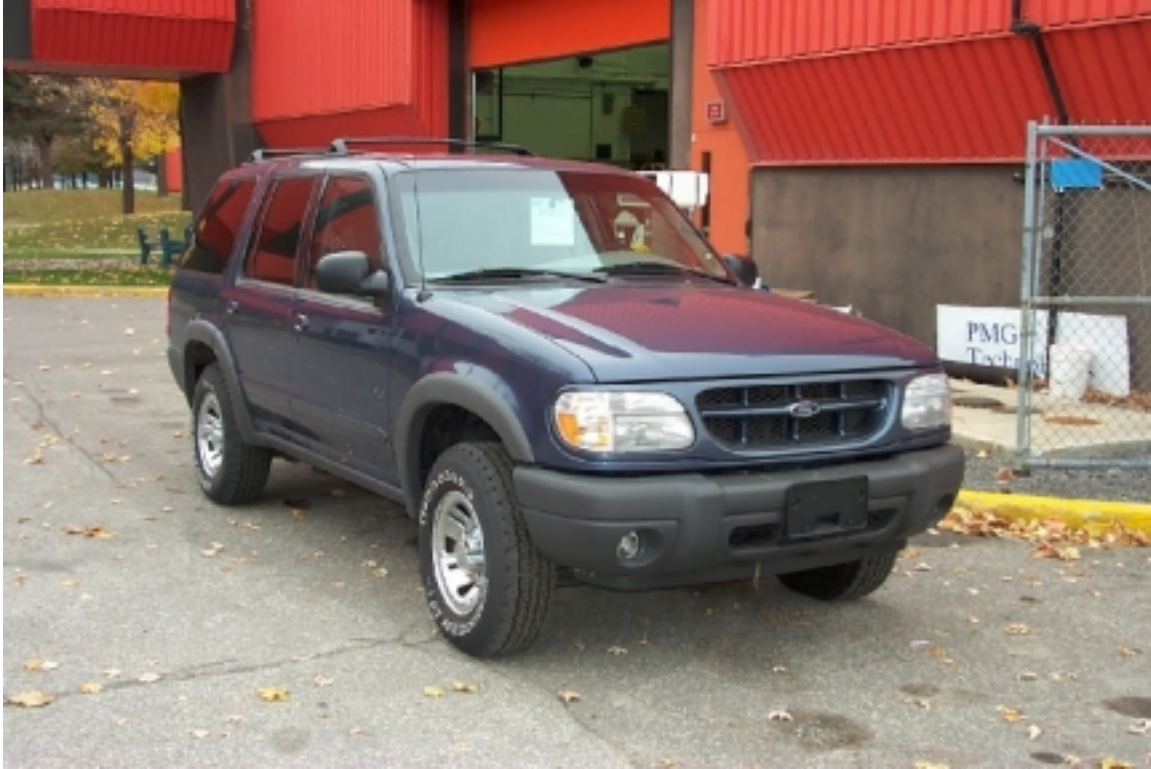
13. Vue  $\frac{3}{4}$  avant du véhicule cible.  
 $\frac{3}{4}$  front view of target vehicle.

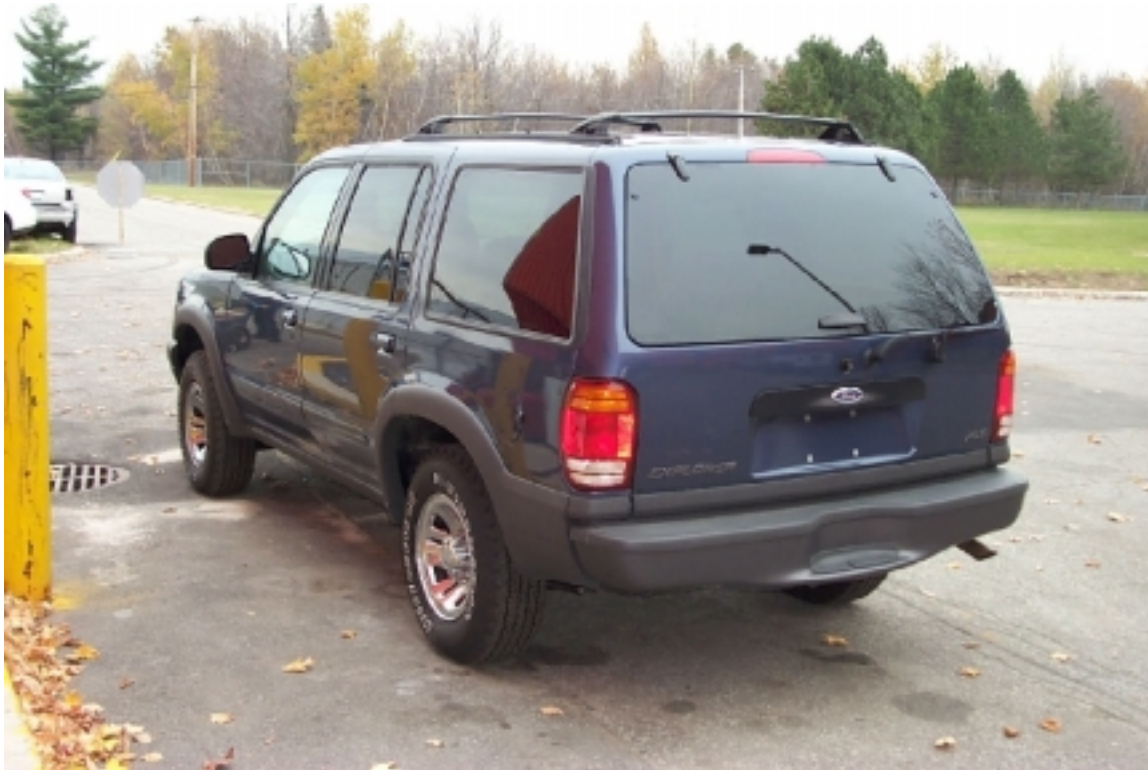
14. Vue  $\frac{3}{4}$  arrière du véhicule cible.  
 $\frac{3}{4}$  rear view of target vehicle.

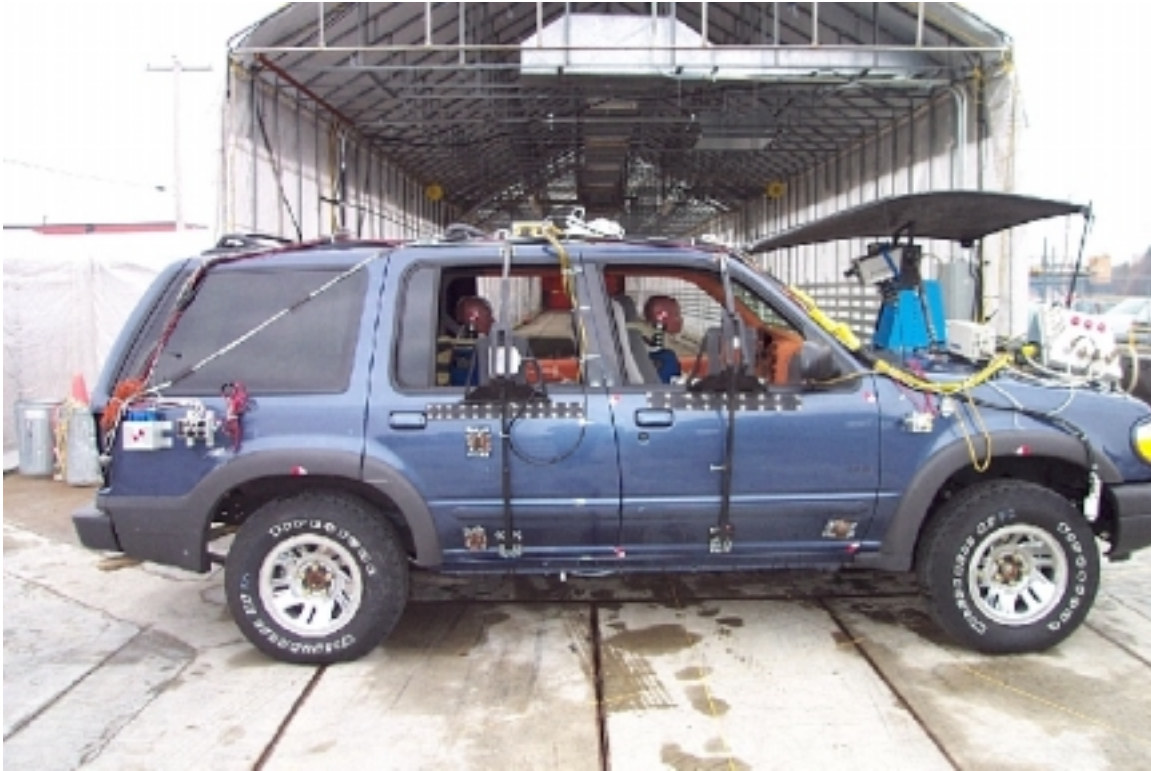
**15. Vue générale côté droit du véhicule cible, avant essai.  
General right side view of target vehicle, pre-test.**

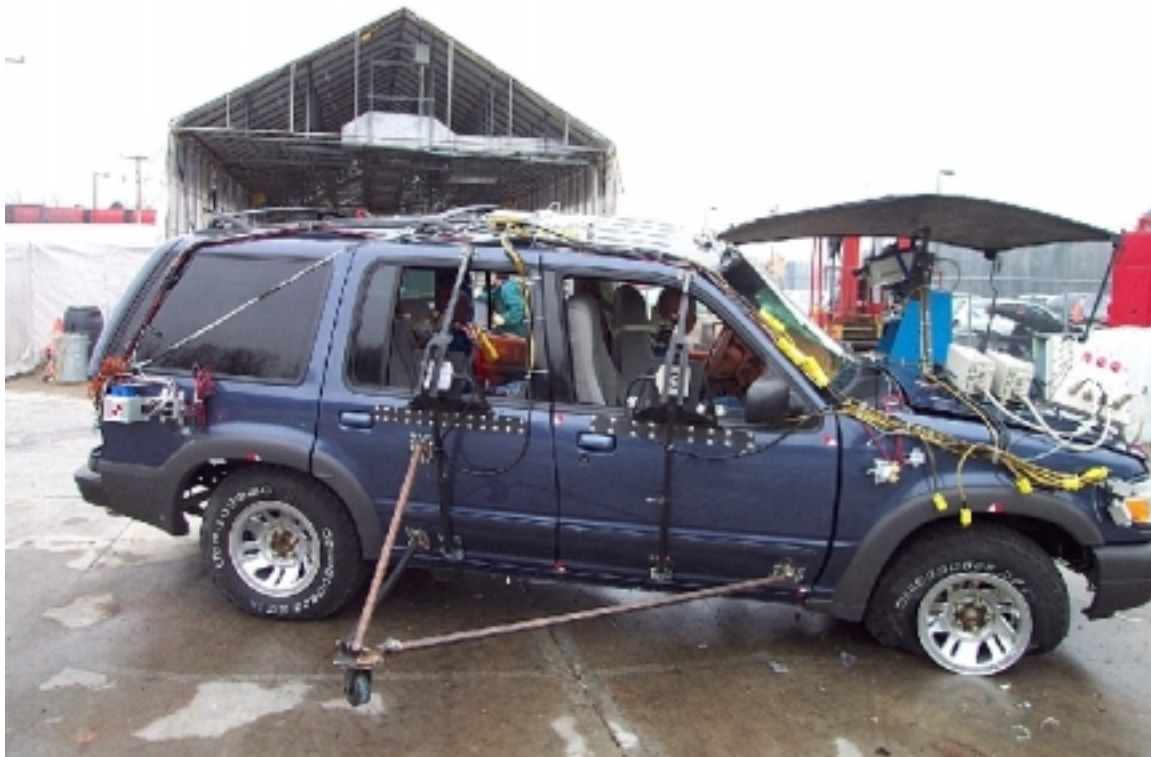
**16. Vue générale côté droit du véhicule cible, après essai.  
General right side view of target vehicle, post-test.**

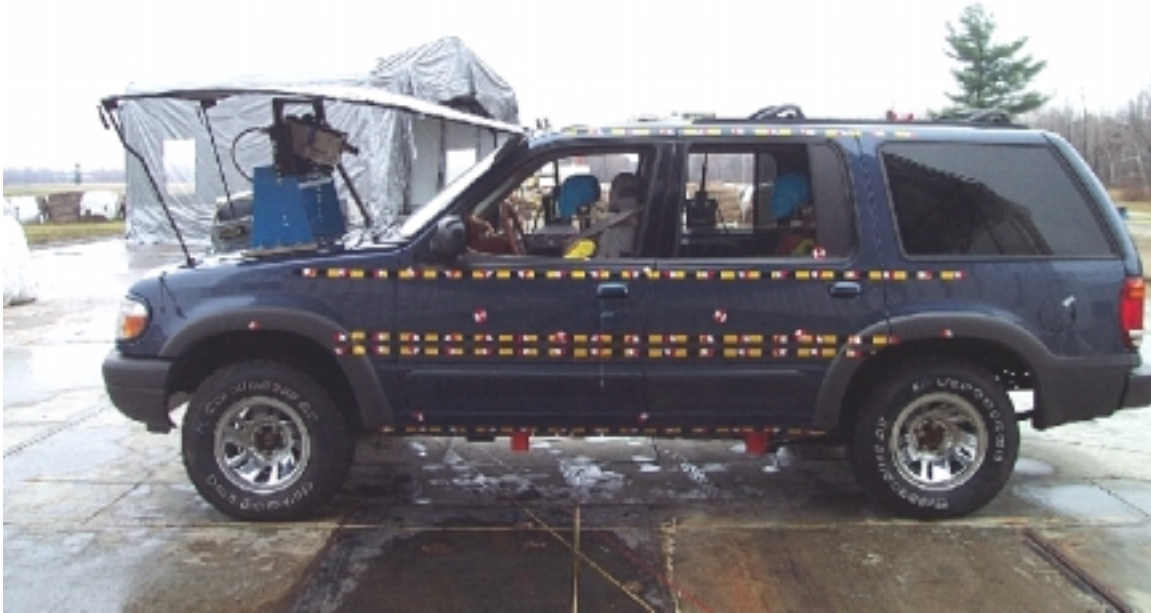
**17. Vue générale côté gauche du véhicule cible, avant essai.  
General left side view of target vehicle, pre-test.**

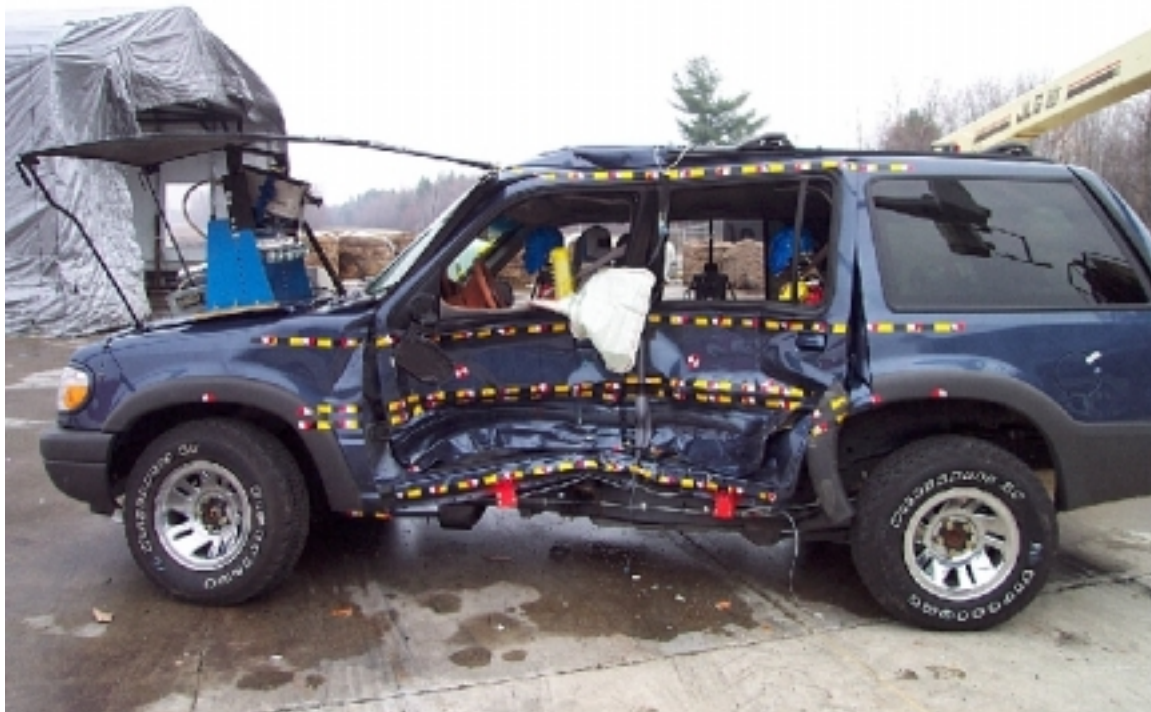
**18. Vue générale côté gauche du véhicule cible, après essai.  
General left side view of target vehicle, post-test.**

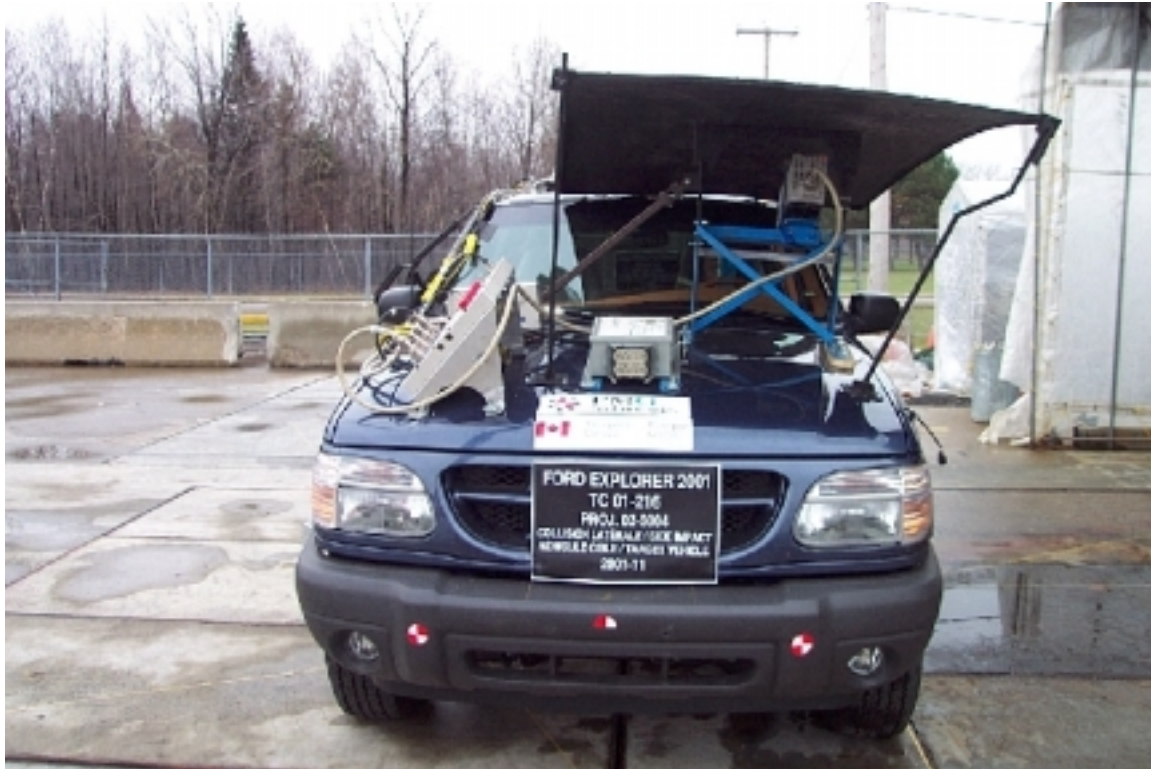
19. Vue générale avant du véhicule cible, avant essai.  
General front view of target vehicle, pre-test.

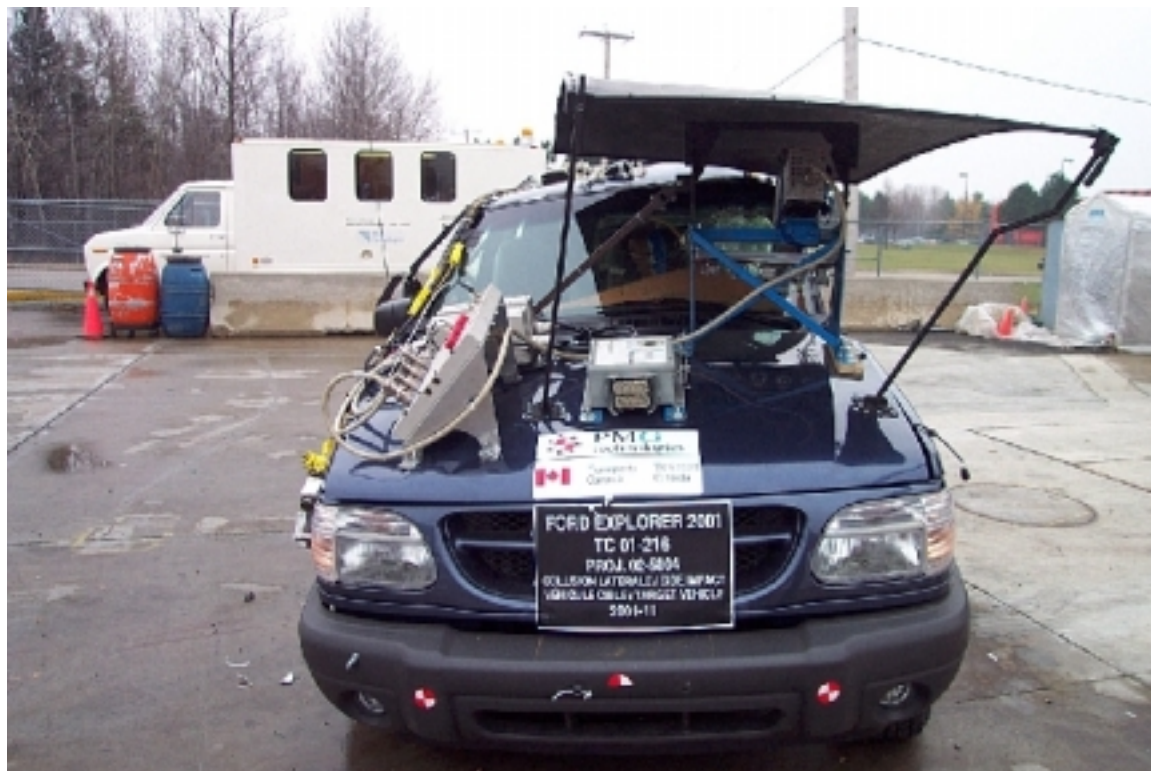
20. Vue générale avant du véhicule cible, après essai.  
General front view of target vehicle, post-test.

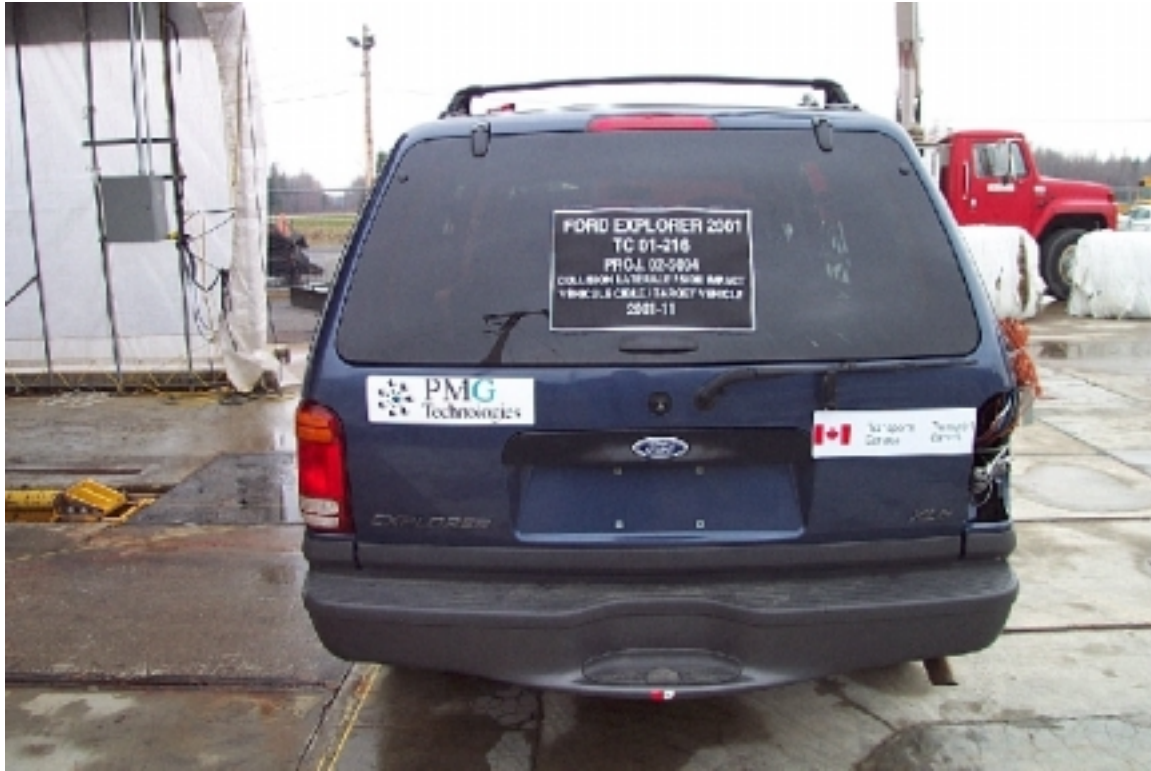
21. Vue générale arrière du véhicule cible, avant essai.  
General rear view of target vehicle, pre-test.

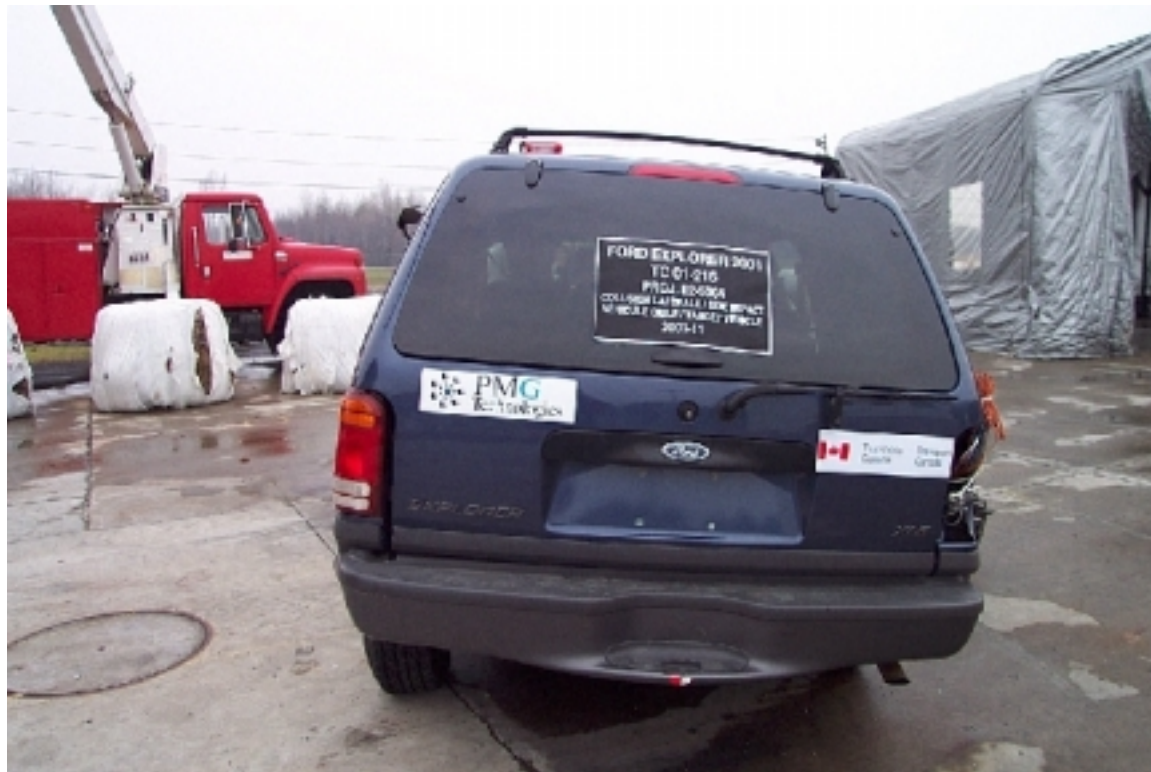
22. Vue générale arrière du véhicule cible, après essai.  
General rear view of target vehicle, post-test.

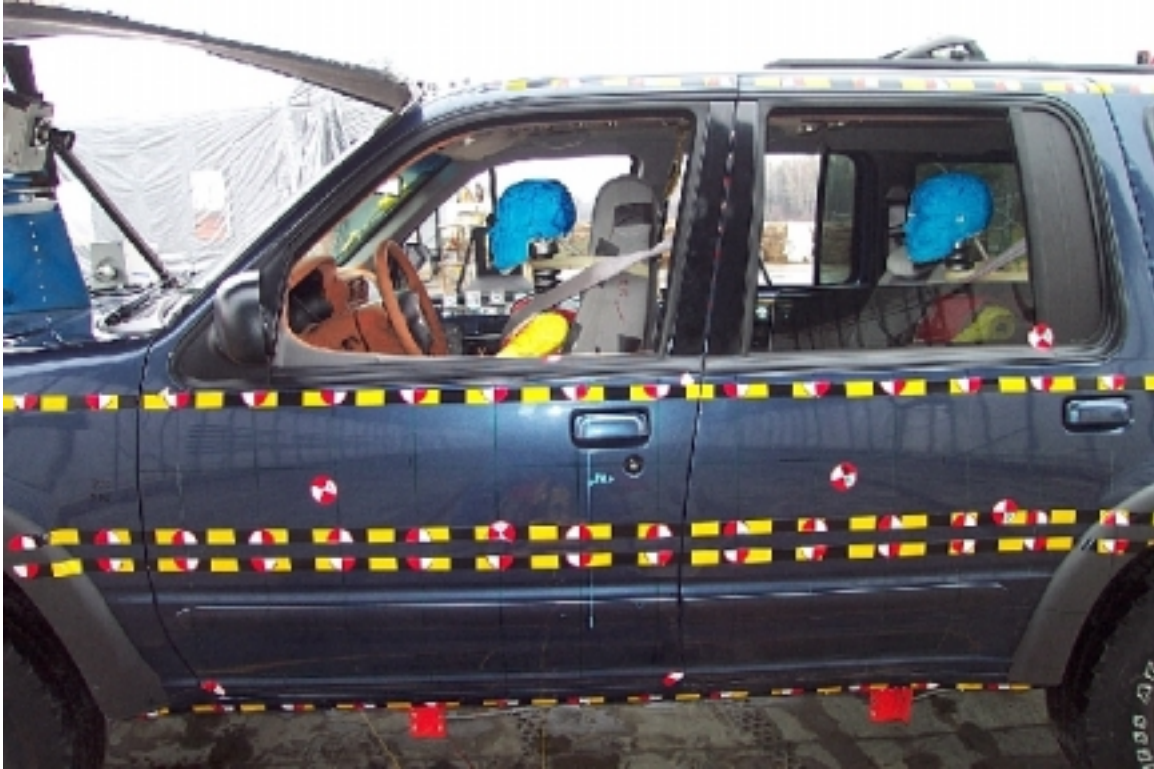
**23. Surface ciblée côté gauche du véhicule cible, avant essai.  
Targets on left side of target vehicle, pre-test.**

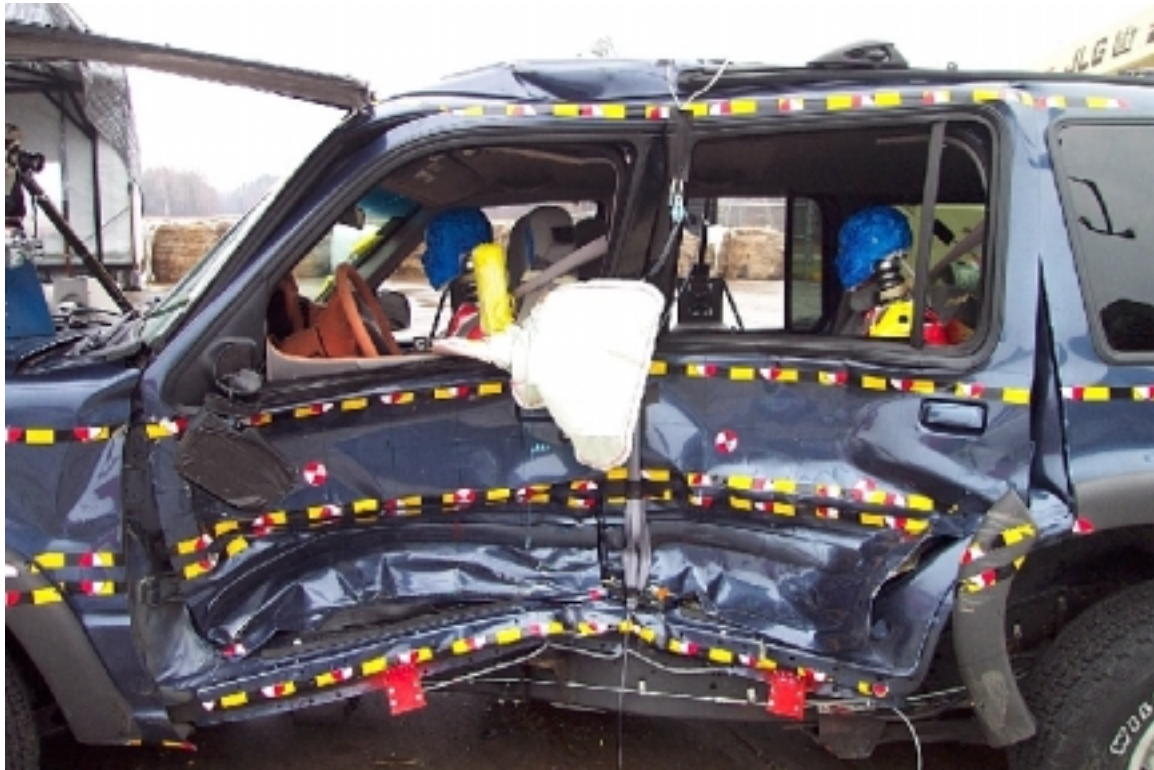
**24. Surface ciblée côté gauche du véhicule cible, après essai.  
Targets on left side of target vehicle, post-test.**

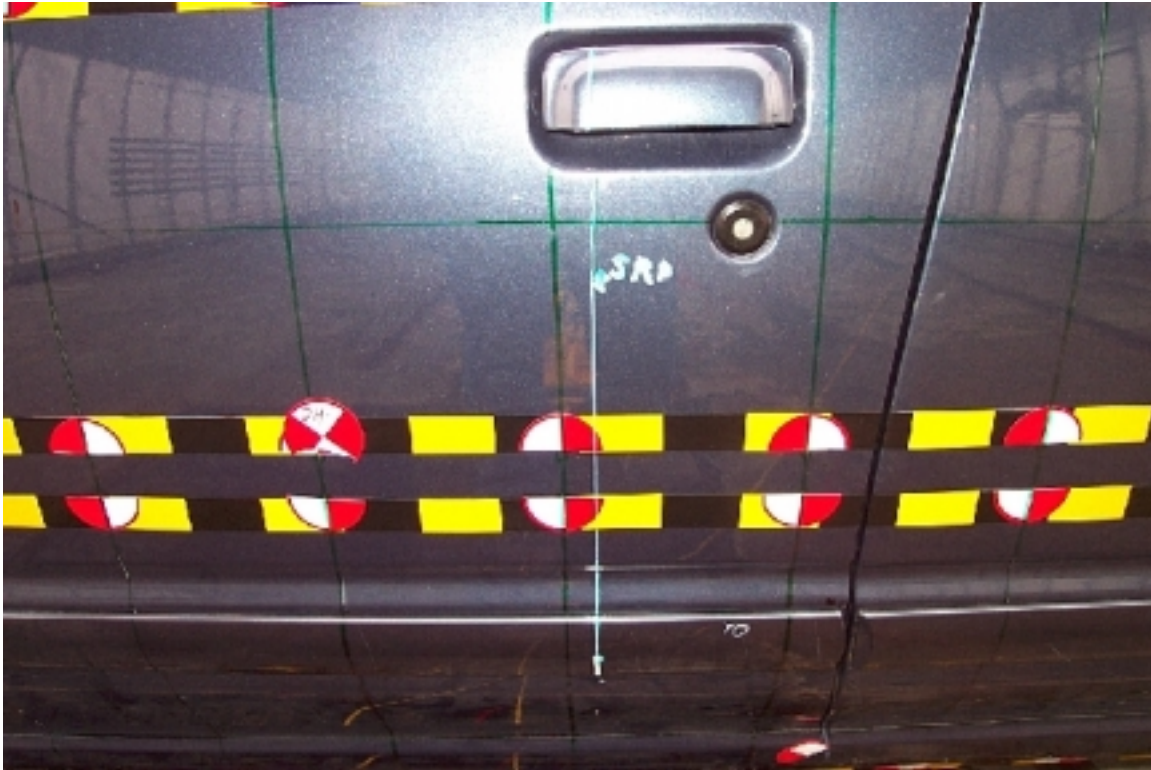
25. Point d'impact sur véhicule cible, avant essai.  
Impact point on target vehicle, pre-test.

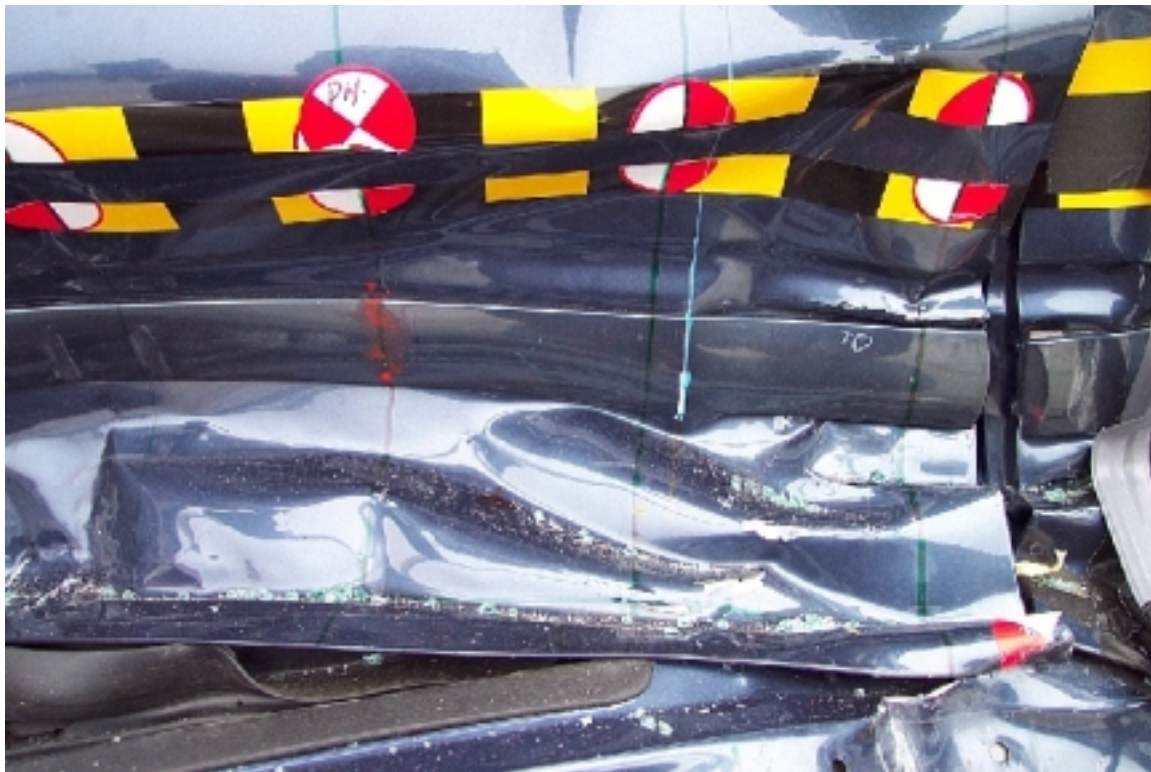
26. Point d'impact sur véhicule cible, après essai.  
Impact point on target vehicle, post-test.

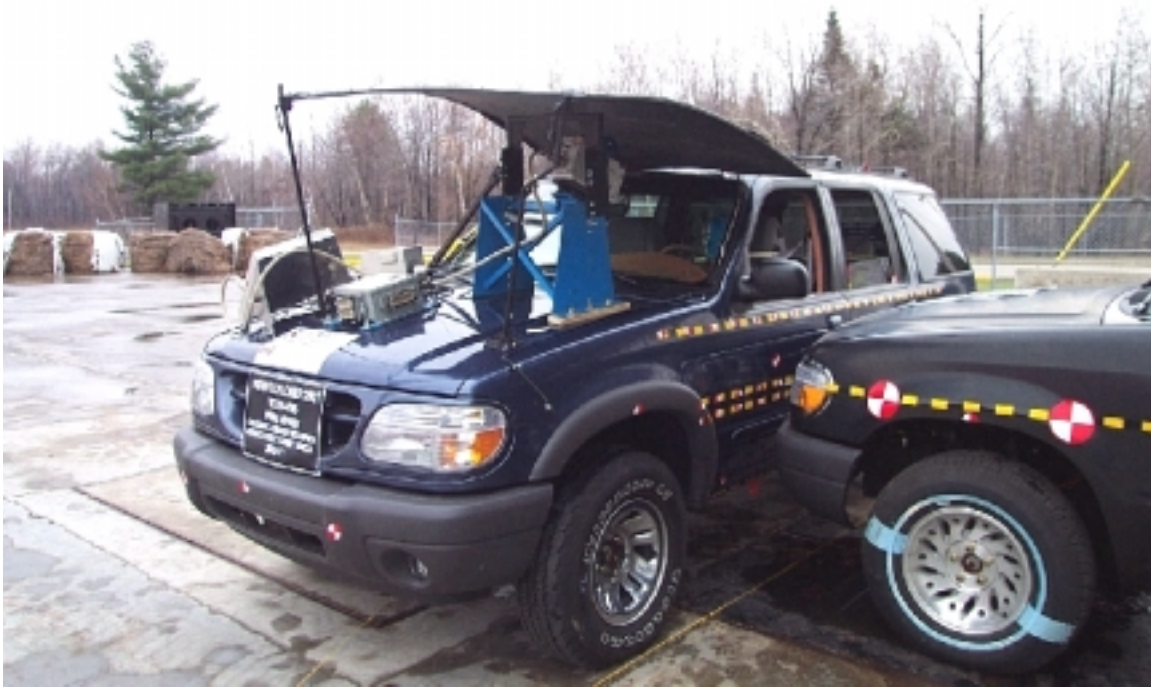
27. Vue  $\frac{3}{4}$  avant des véhicules en contact, avant essai.  
 $\frac{3}{4}$  front view of vehicles in contact, pre-test.
