**APPENDICE / APPENDIX A**

**PHOTOGRAPHIES DE L'ESSAI  
TEST PHOTOGRAPHS**

Date de collision / Crash date 2001-11-15	Véhicule Cible / Target vehicle FORD EXPLORER 2001	N° T.C. / T.C. N° 01-216	Véhicule Bélière / Bullet vehicle FORD EXPLORER 2000	N° T.C. / T.C. N° 00-215(3)
--	---	-----------------------------	---	--------------------------------

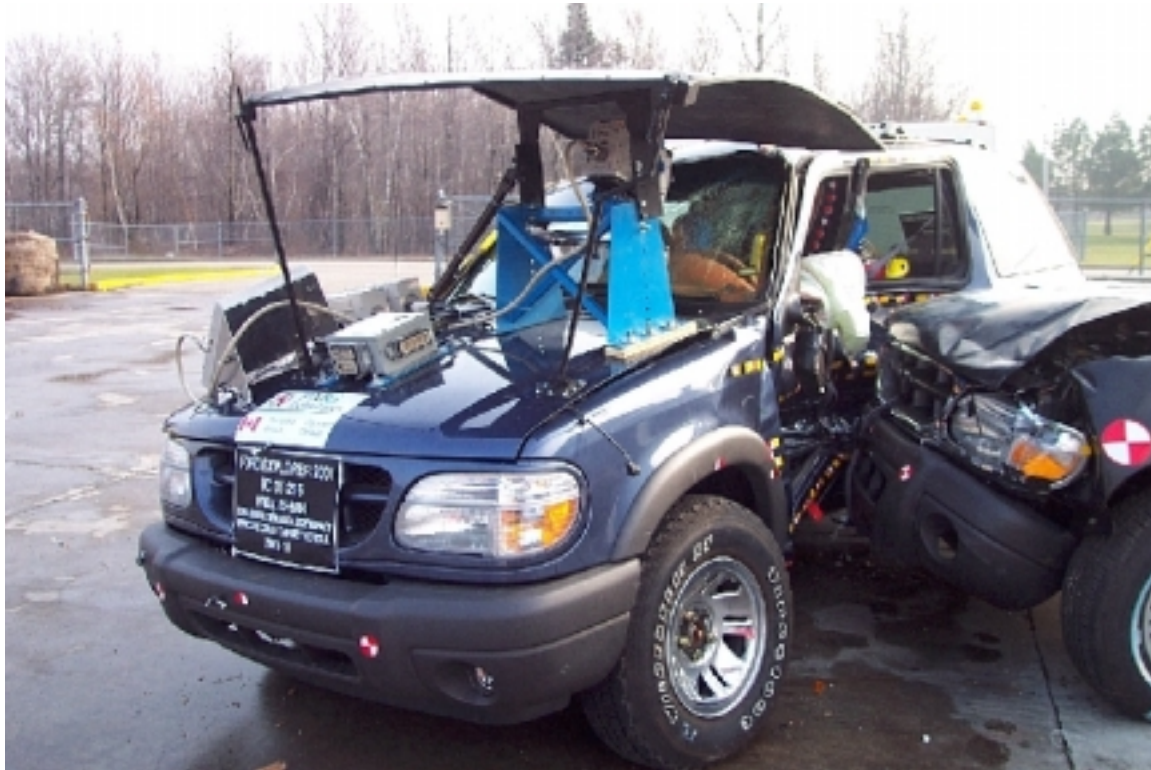
28. Position des véhicules, après essai.  
Position of vehicles, post-test.

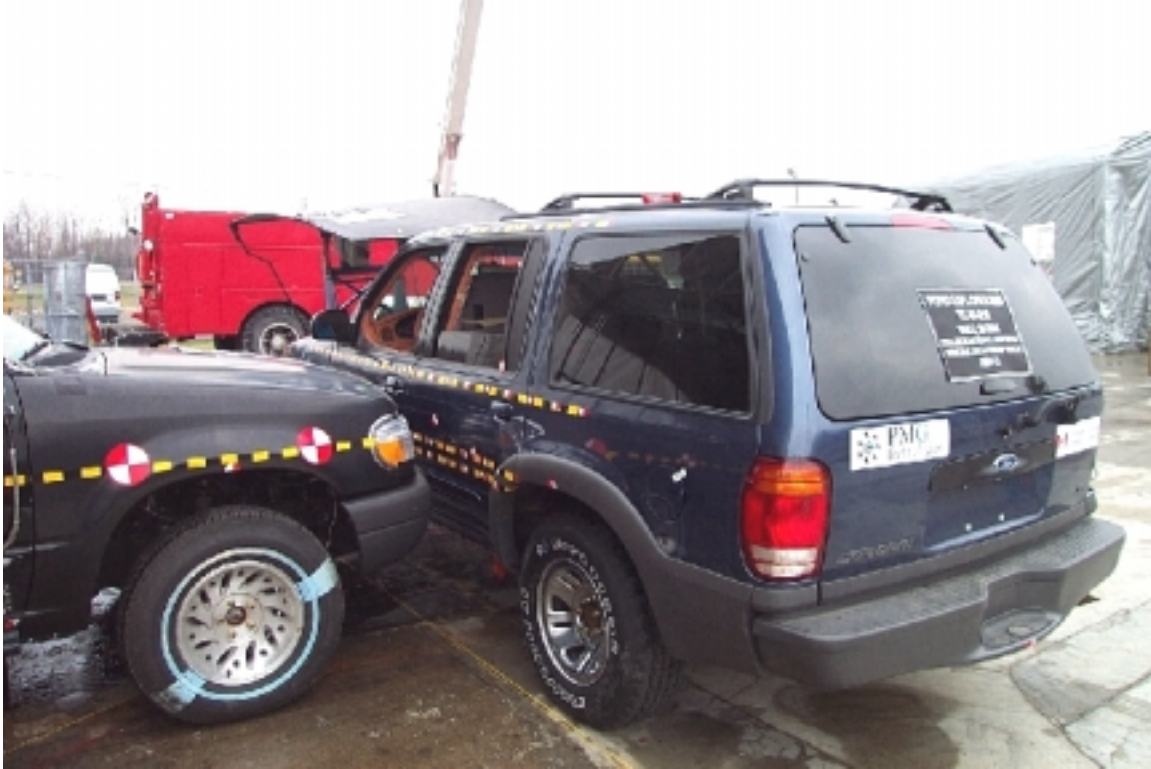
29. Vue  $\frac{3}{4}$  arrière des véhicules en contact, avant essai.  
 $\frac{3}{4}$  rear view of vehicles in contact, pre-test.

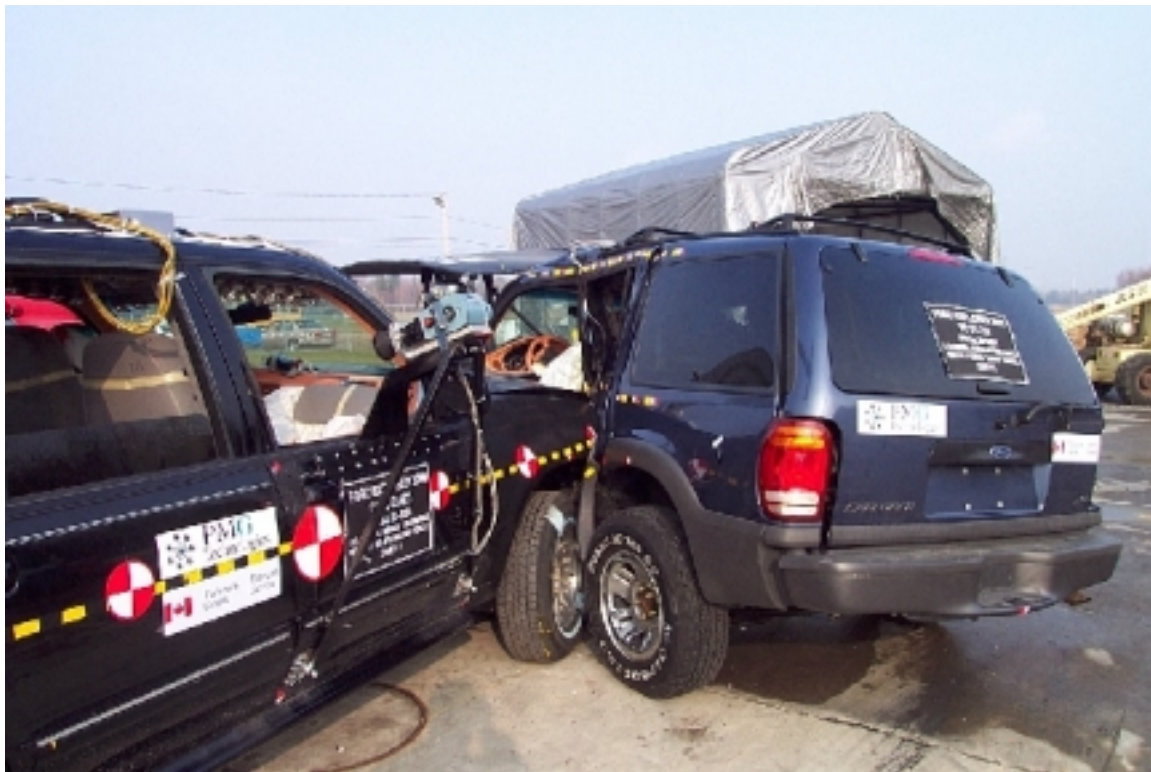
30. Position des véhicules, après essai.  
Position of vehicles, post-test.

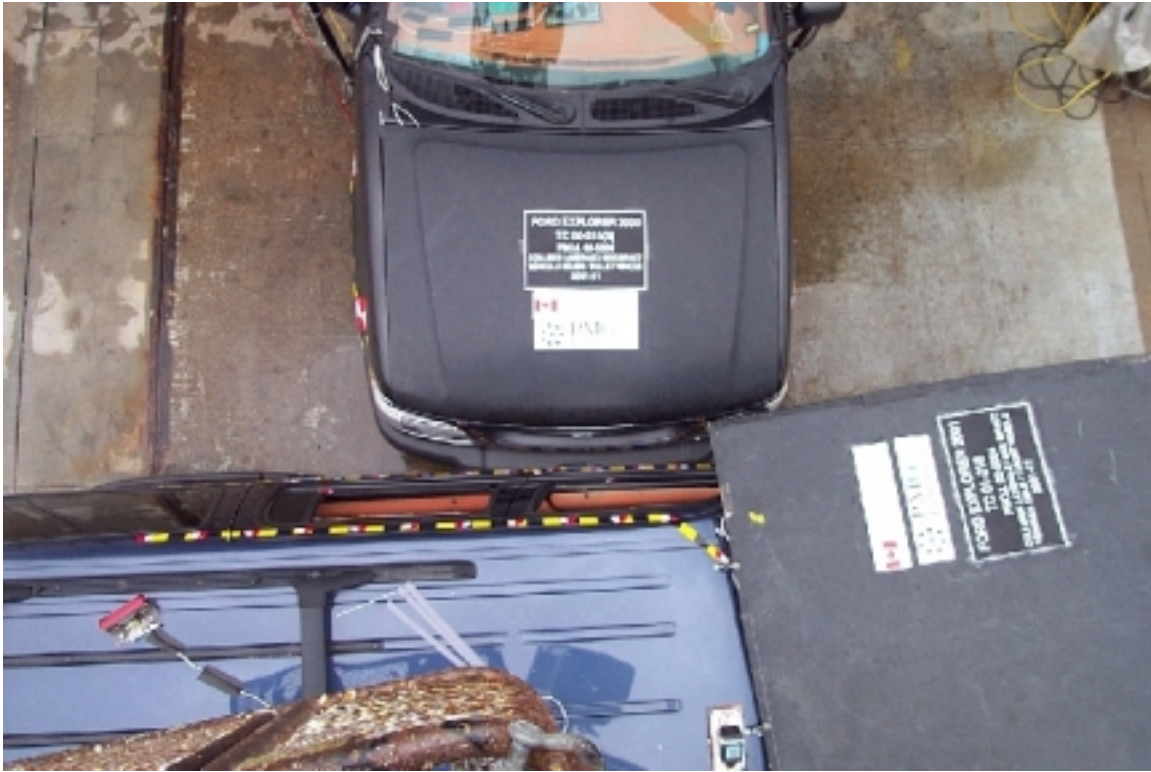
31. Vue de plan des véhicules en contact, avant essai.  
Top view of vehicles in contact, pre-test.

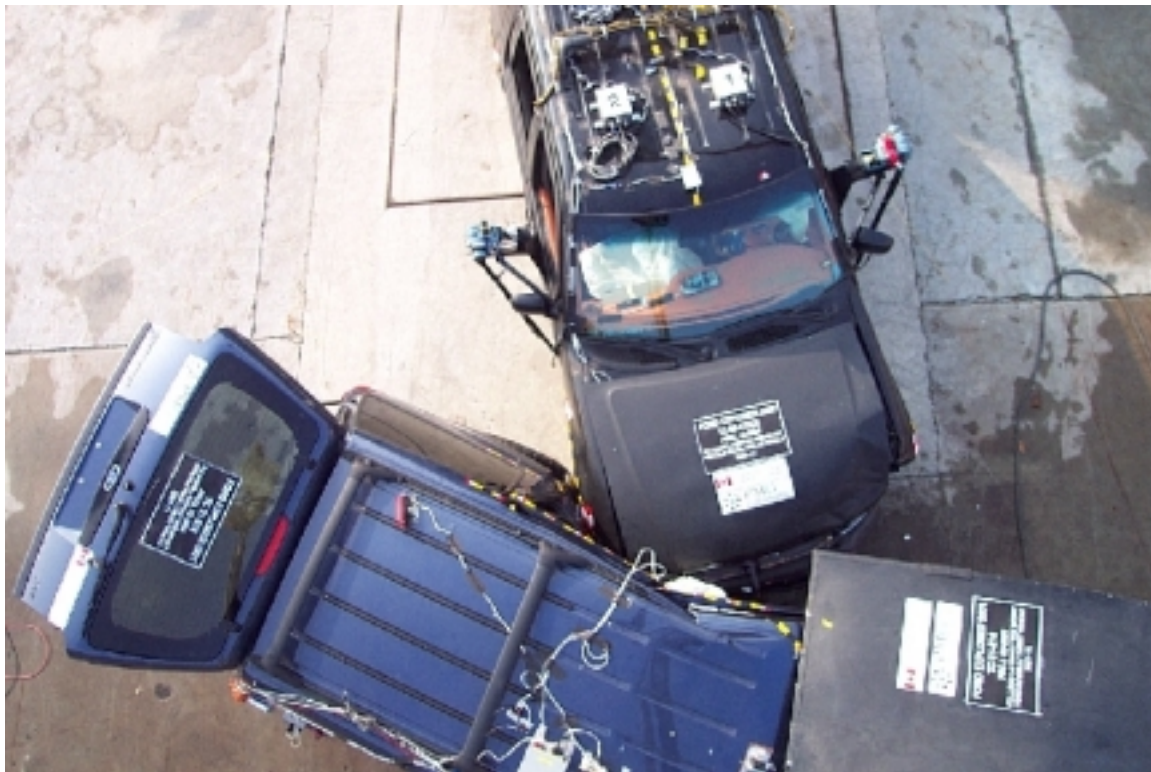
32. Vue de plan des véhicules en contact, après essai.  
Top view of vehicles in contact, post-test.

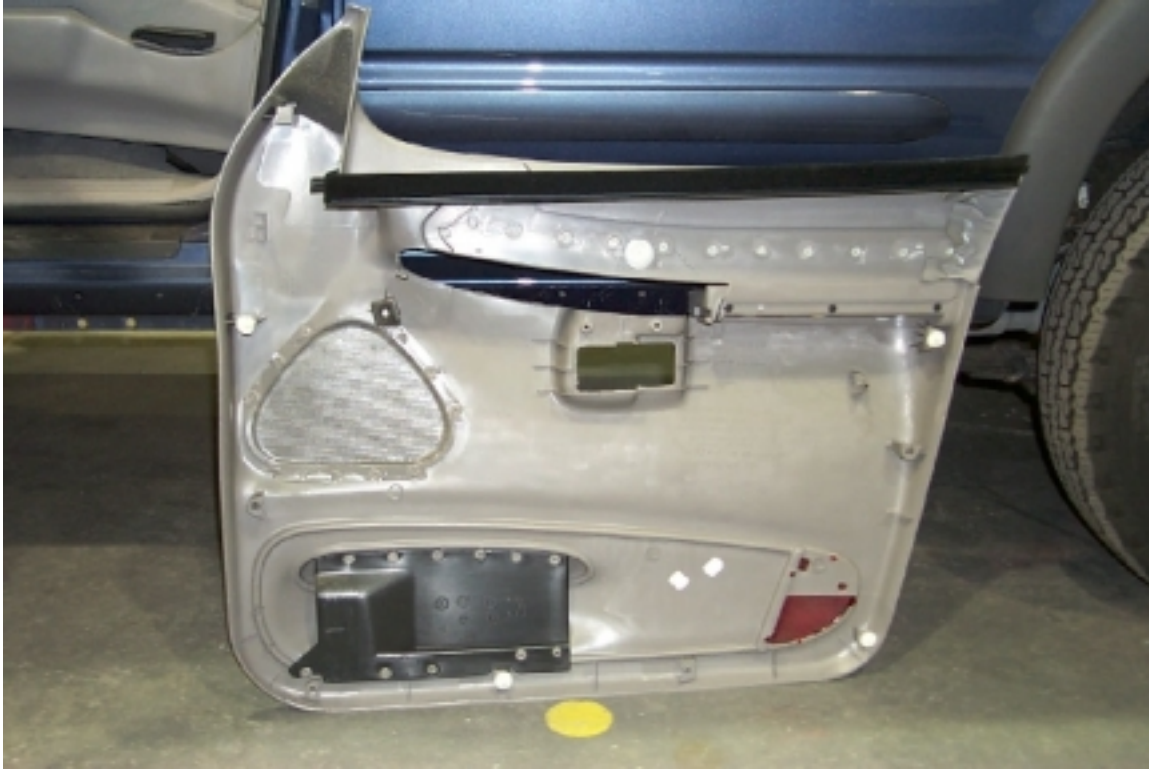
**33. Mousse de protection située dans la garniture de la porte avant gauche.  
Protective foam located in left front door trim.**

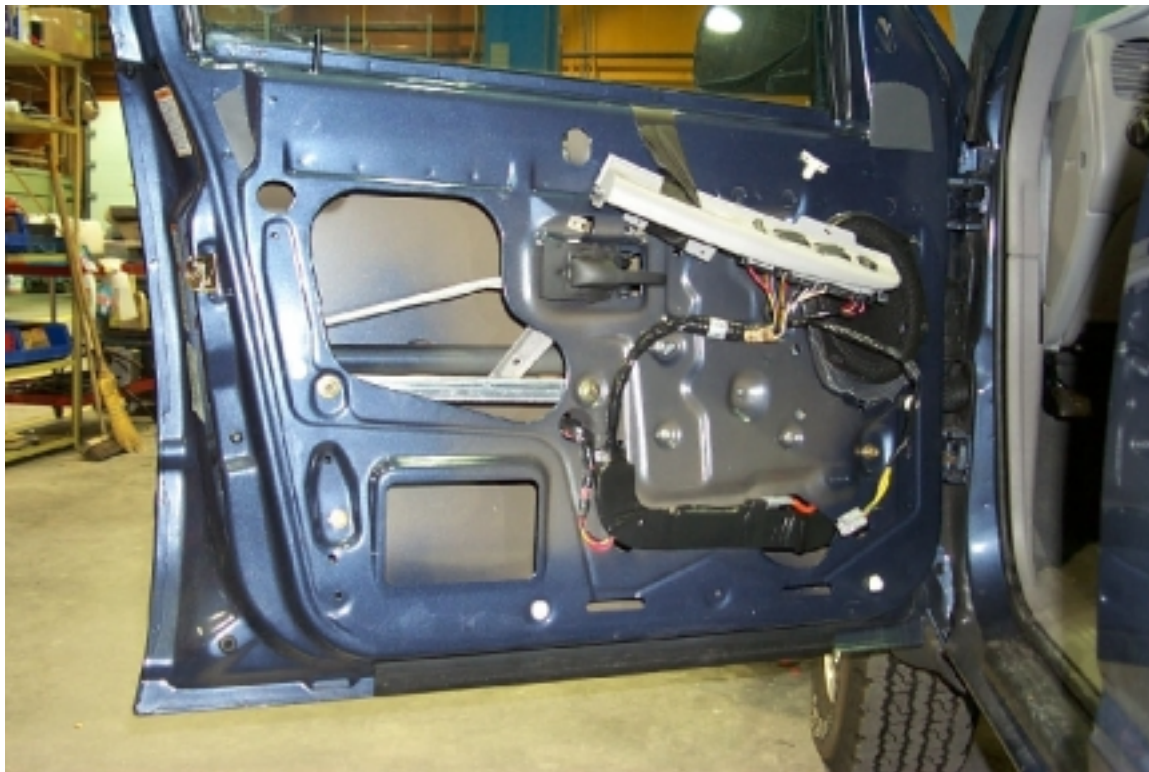
**34. Mousse de protection à l'intérieur de la porte avant gauche.  
Protective foam inside left front door.**

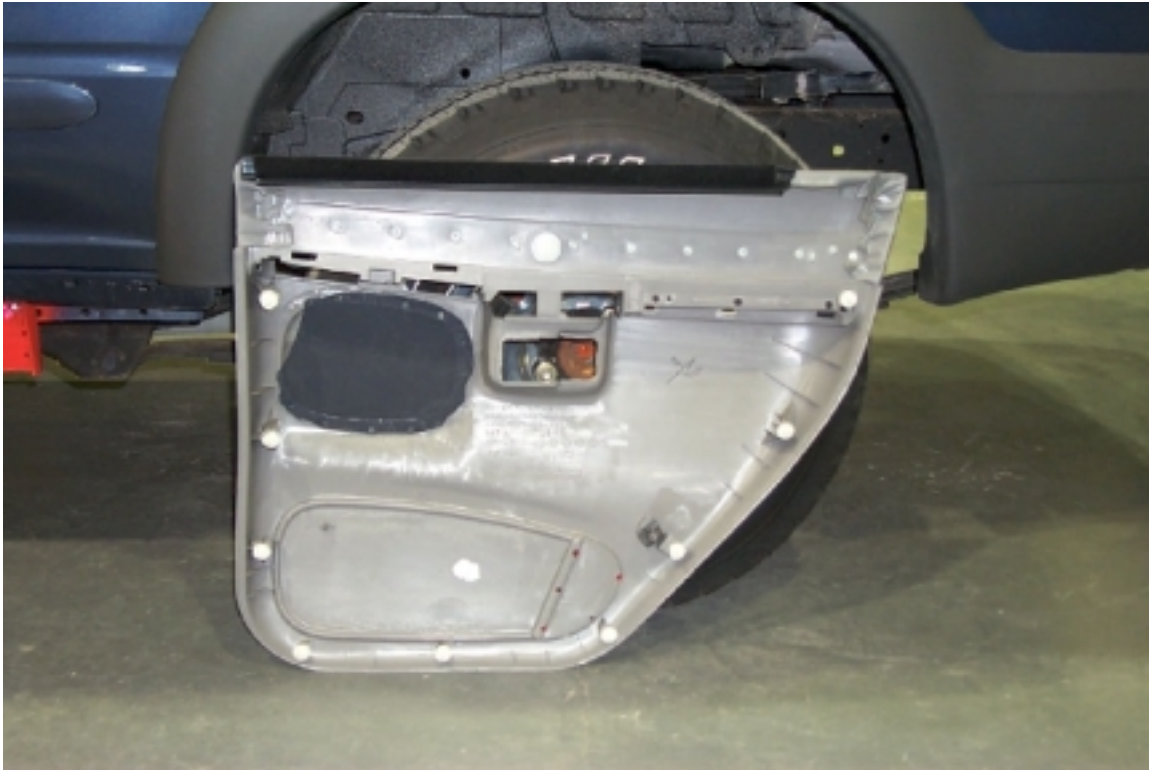
**35. Mousse de protection située dans la garniture de la porte arrière gauche.  
Protective foam located in left rear door trim.**

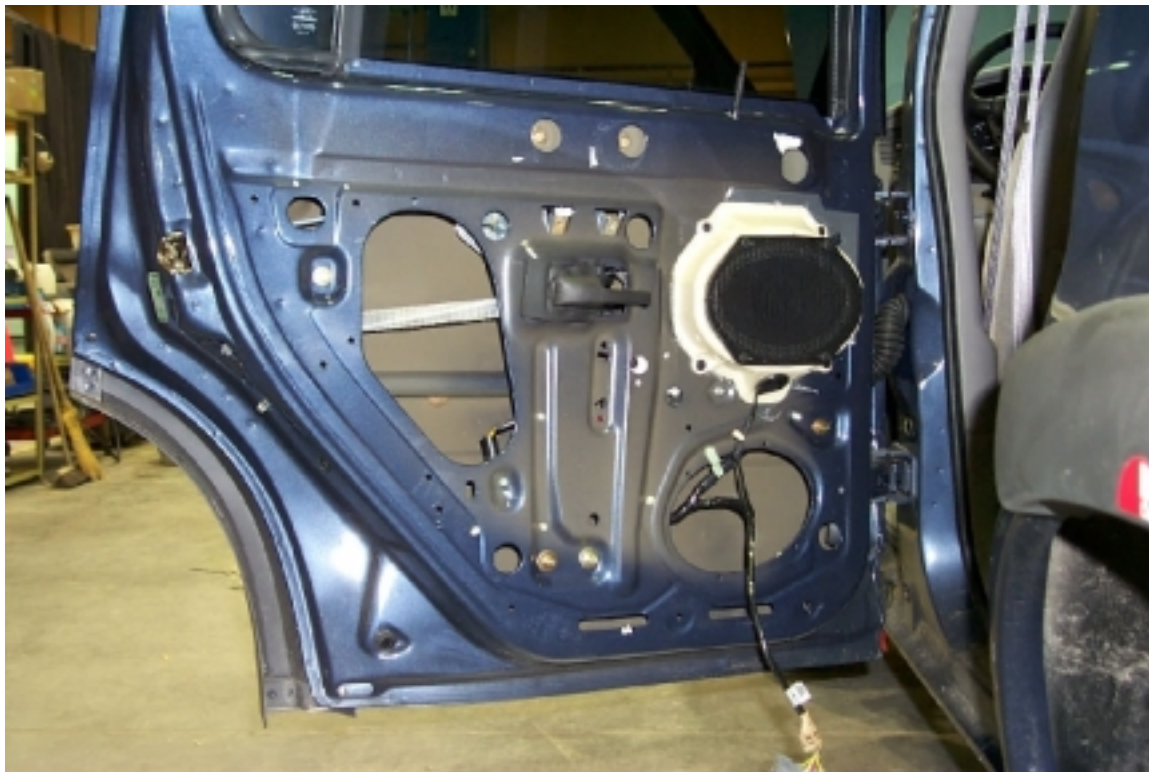
**36. Mousse de protection à l'intérieur de la porte arrière gauche.  
Protective foam inside left rear door.**

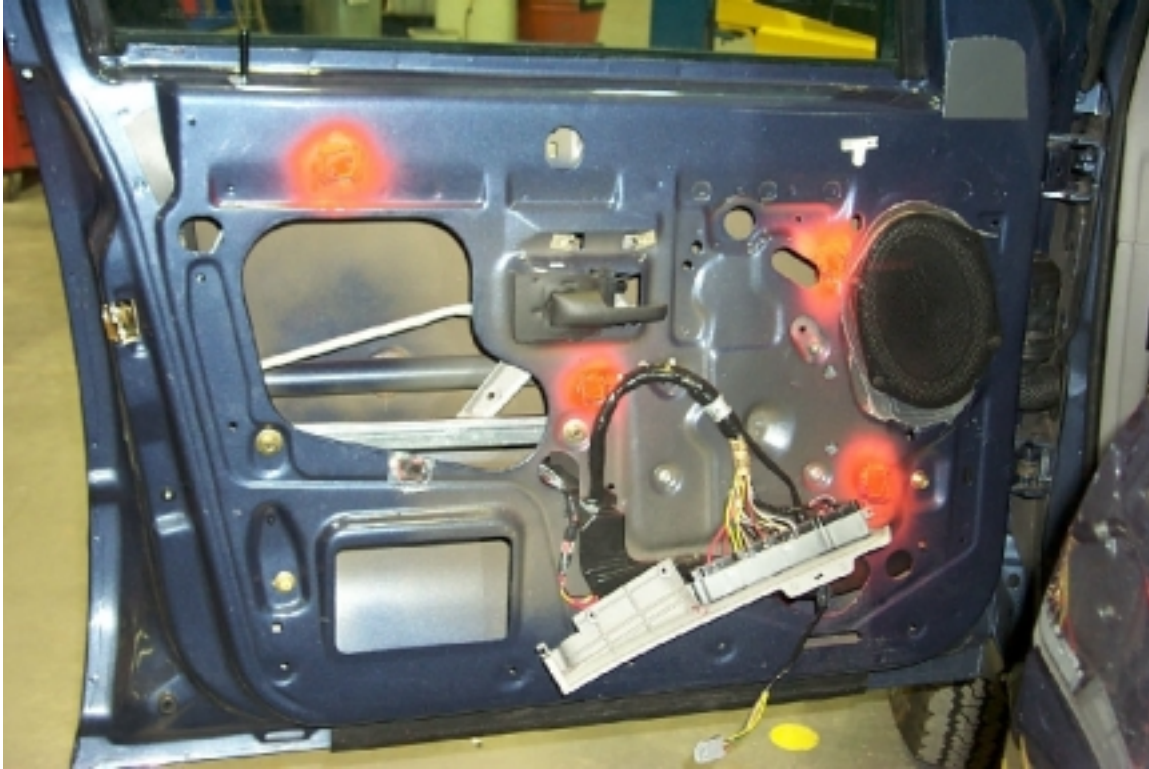
37. Position des accéléromètres dans la porte avant gauche.  
Position of accelerometers in front left door.

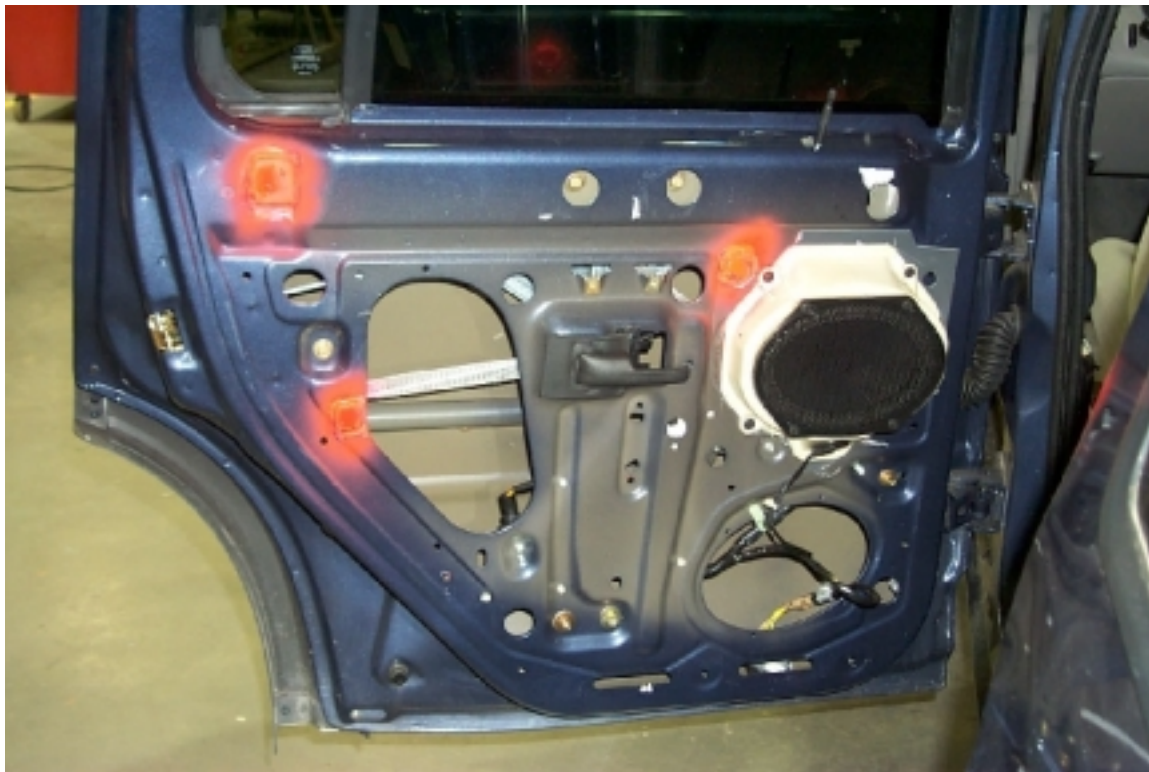
38. Position des accéléromètres dans la porte arrière gauche.  
Position of accelerometers in rear left door.

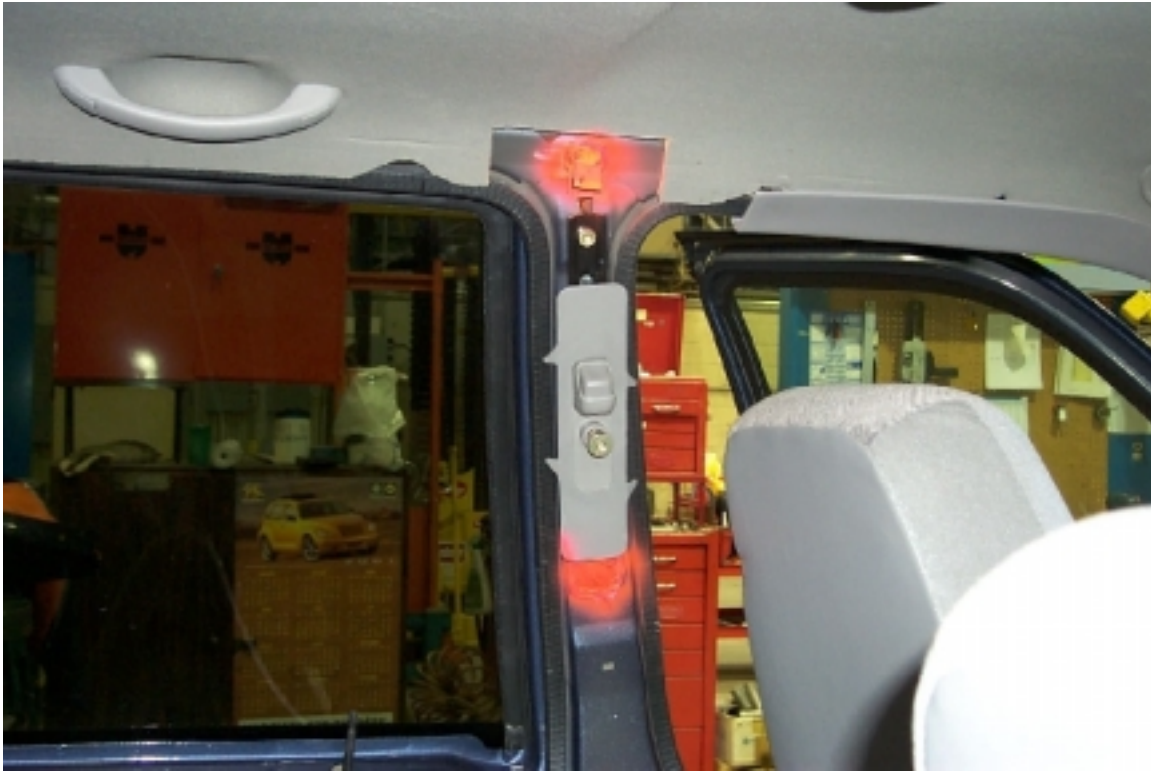
**39. Position des accéléromètres sur le pilier "B".  
Position of accelerometers on "B"pillar.**

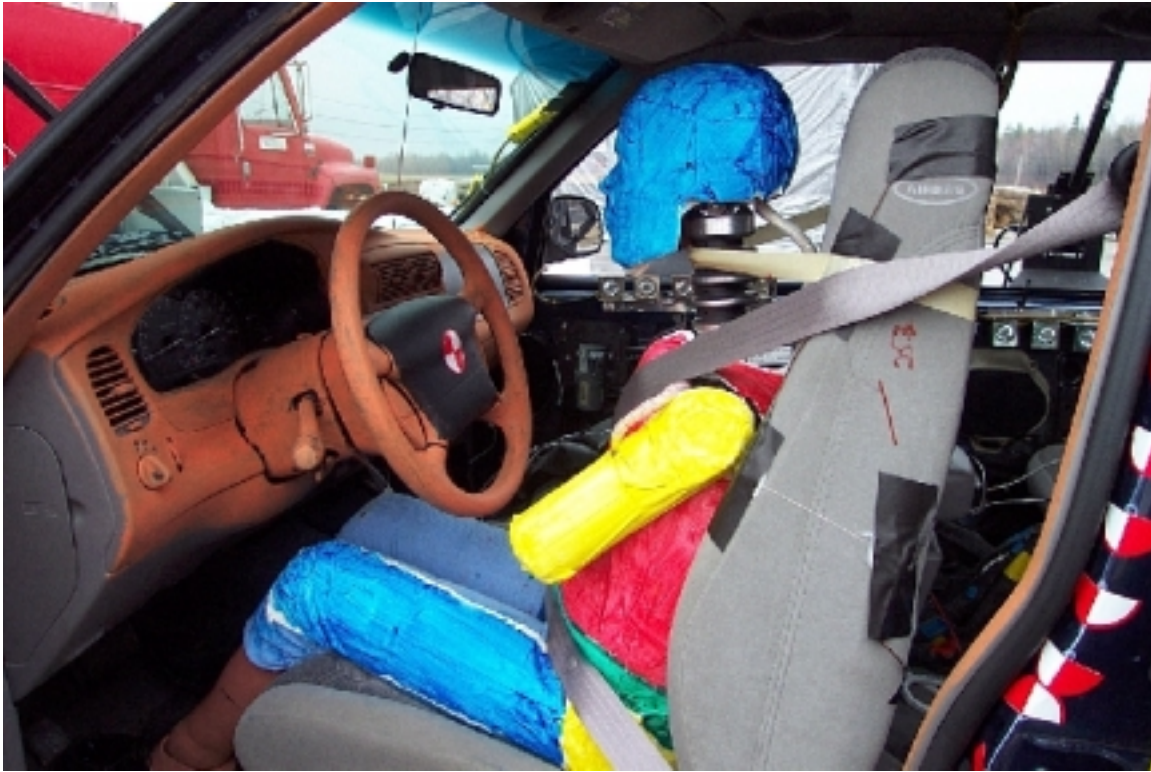
40. Côté gauche du conducteur, véhicule cible, avant essai.  
Left side of driver, target vehicle, pre-test.

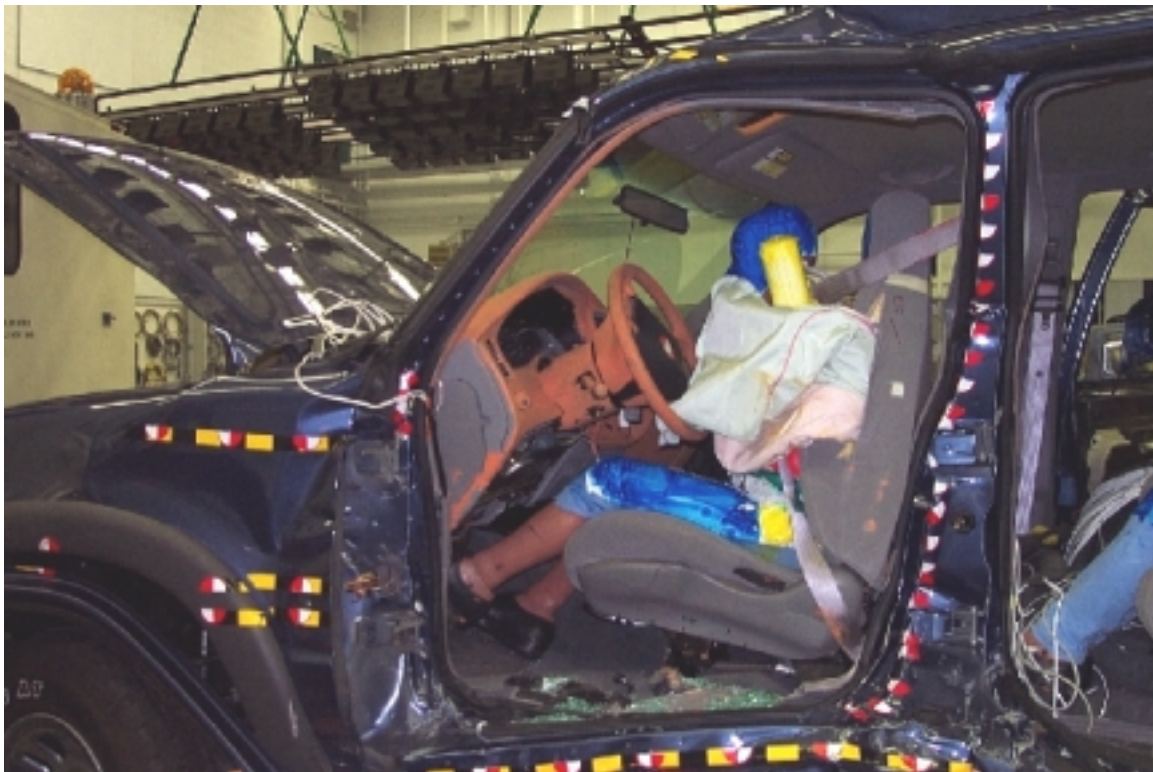
41. Côté gauche du conducteur, véhicule cible, après essai.  
Left side of driver, target vehicle, post-test.

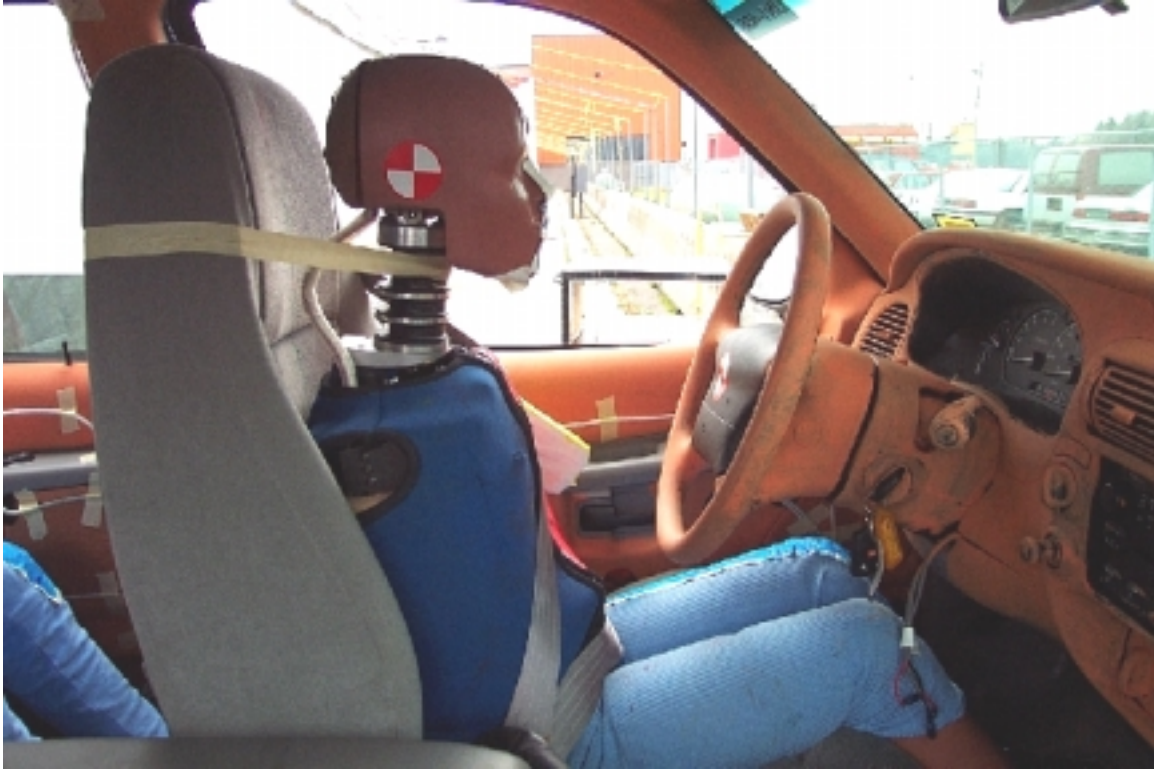
42. Côté droit du conducteur, véhicule cible, avant essai.  
Right side of driver, target vehicle, pre-test.

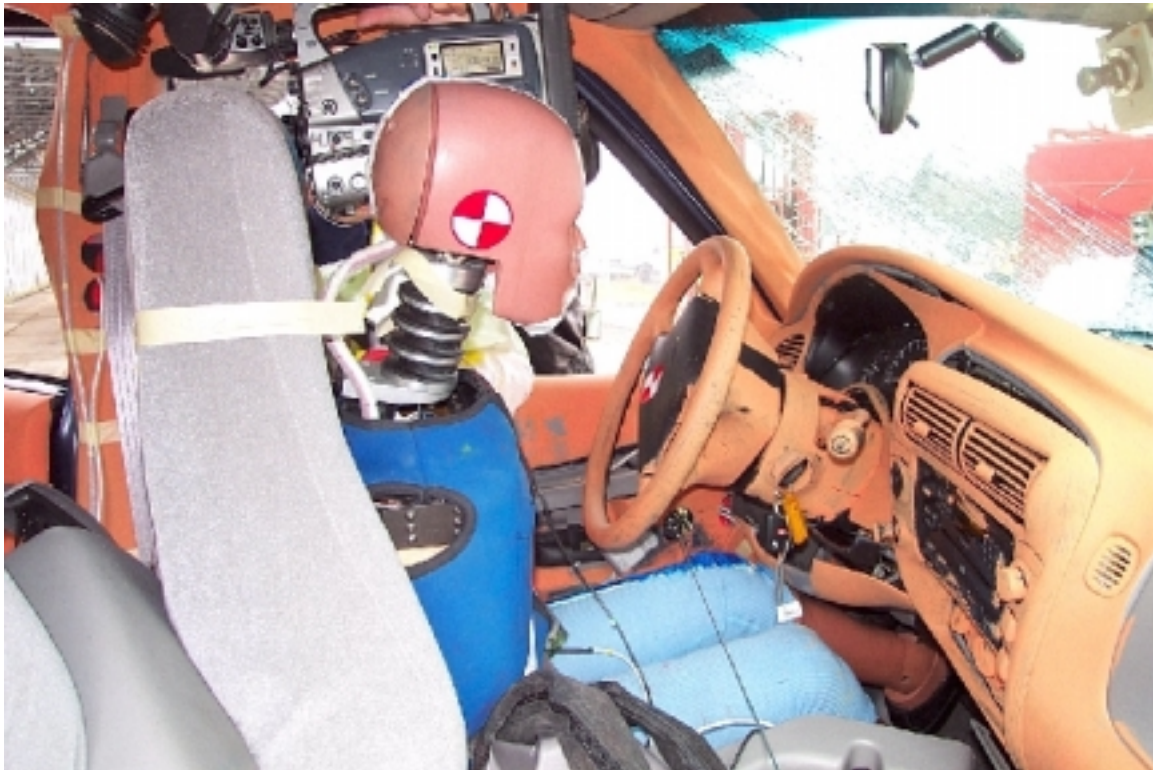
43. Côté droit du conducteur, véhicule cible, après essai.  
Right side of driver, target vehicle, post-test.

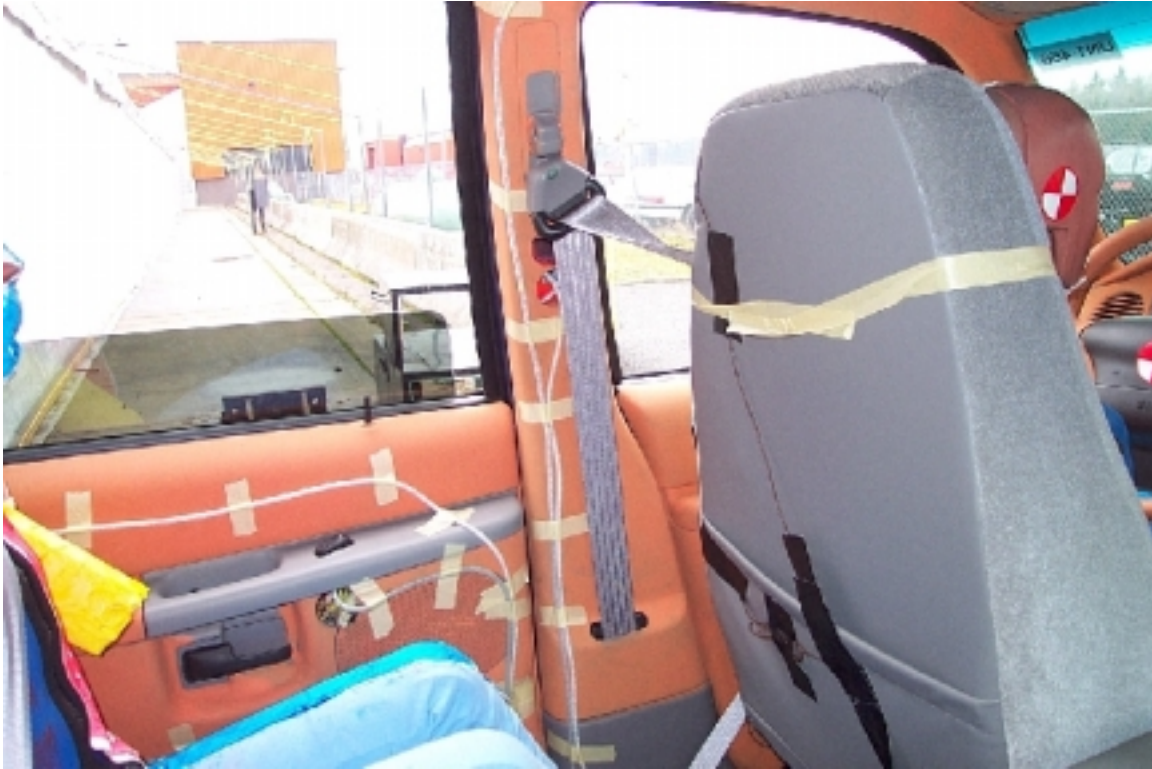
44. Pilier "B" du côté gauche, véhicule cible, avant essai.  
Left side "B" pillar, target vehicle, pre-test.

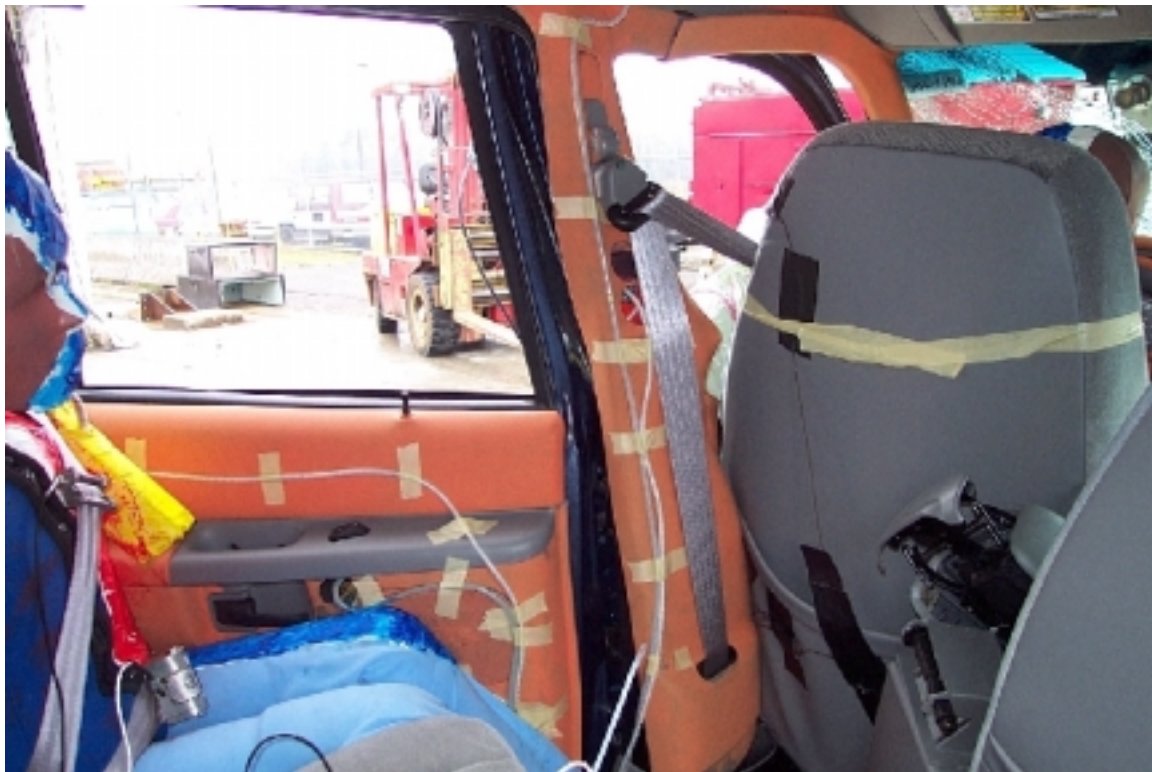
45. Pilier "B" du côté gauche, véhicule cible, après essai.  
Left side "B" pillar, target vehicle, post-test.

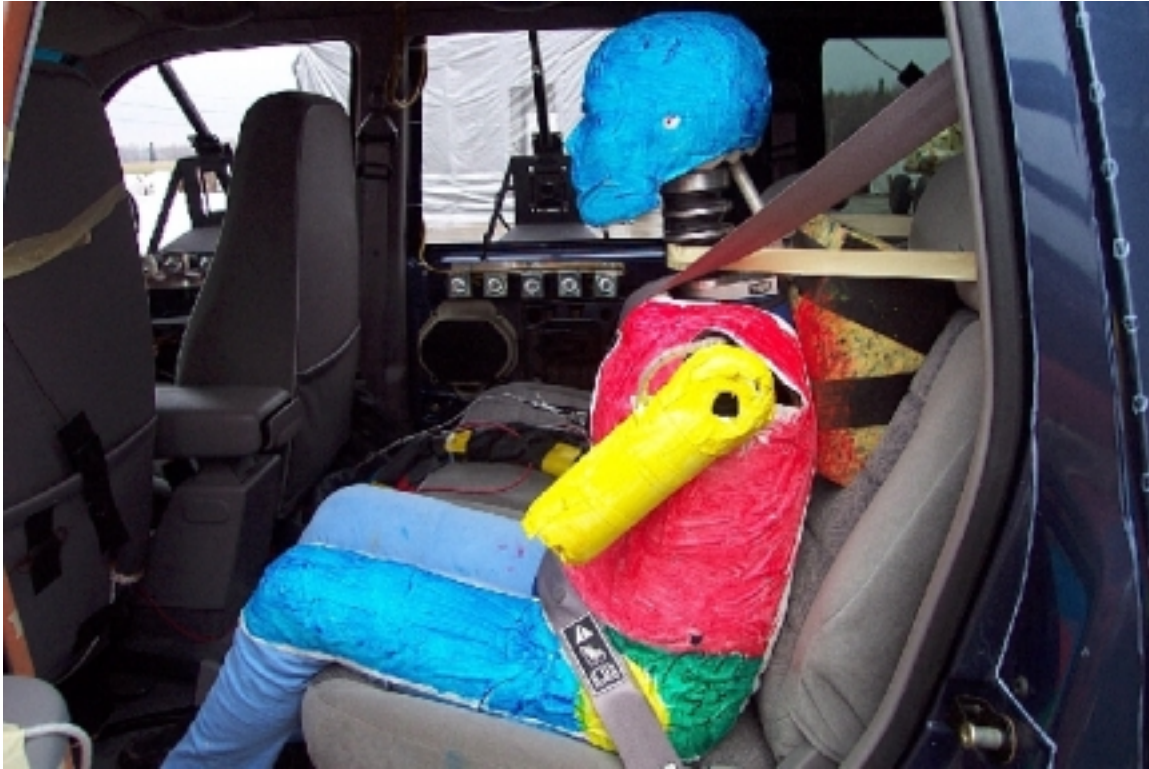
46. Côté gauche du passager arrière gauche, véhicule cible, avant essai.  
Left side of left rear passenger, target vehicle, pre-test.

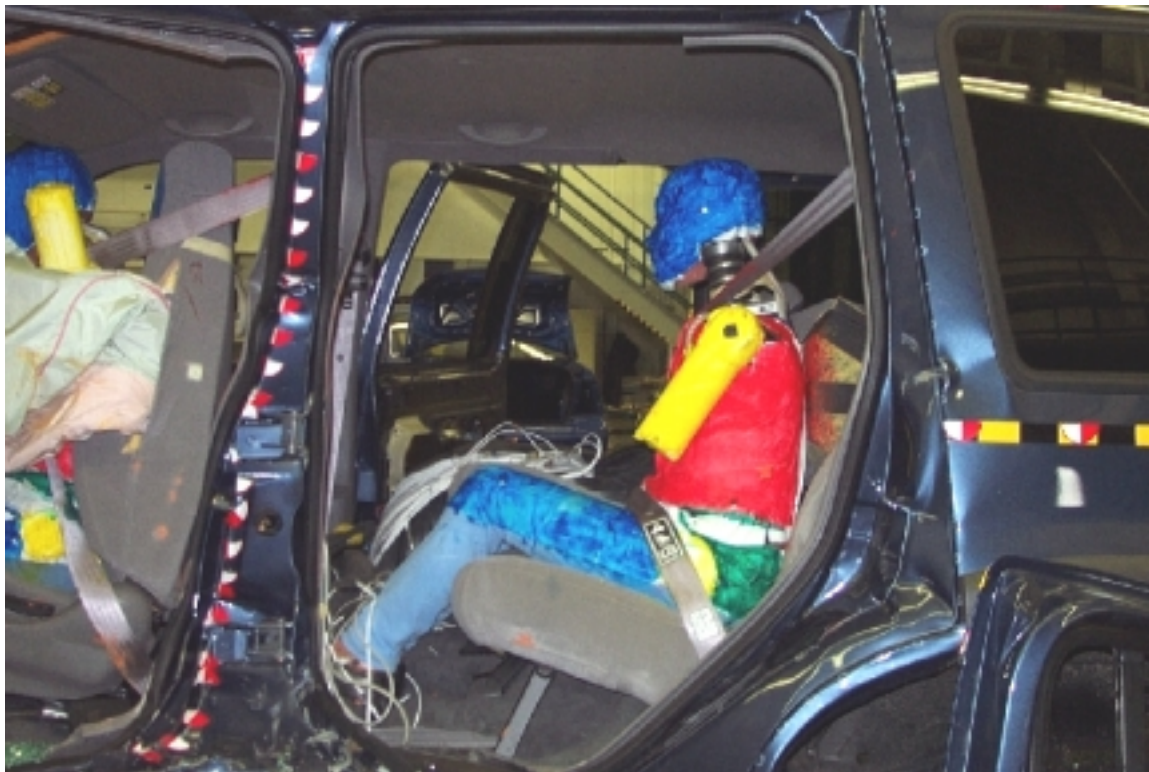
47. Côté gauche du passager arrière gauche, véhicule cible, après essai.  
Left side of left rear passenger, target vehicle, post-test.

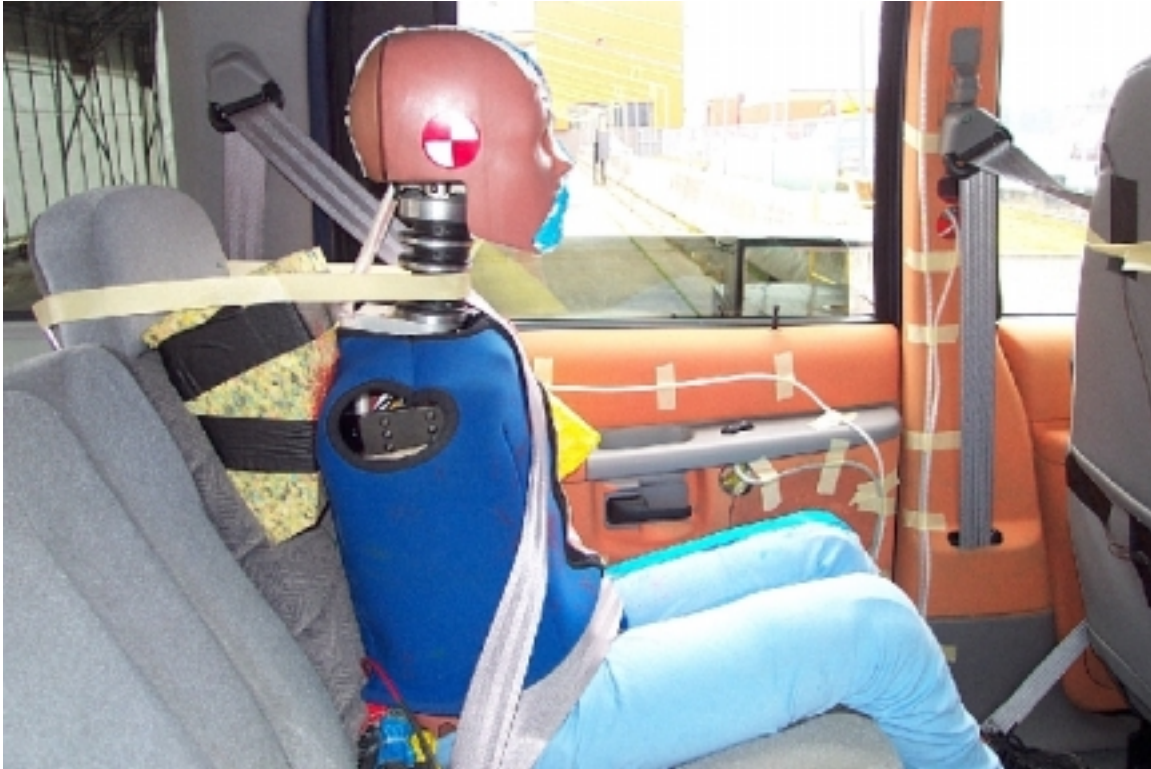
48. Côté droit du passager arrière gauche, véhicule cible, avant essai.  
Right side of left rear passenger, target vehicle, pre-test.

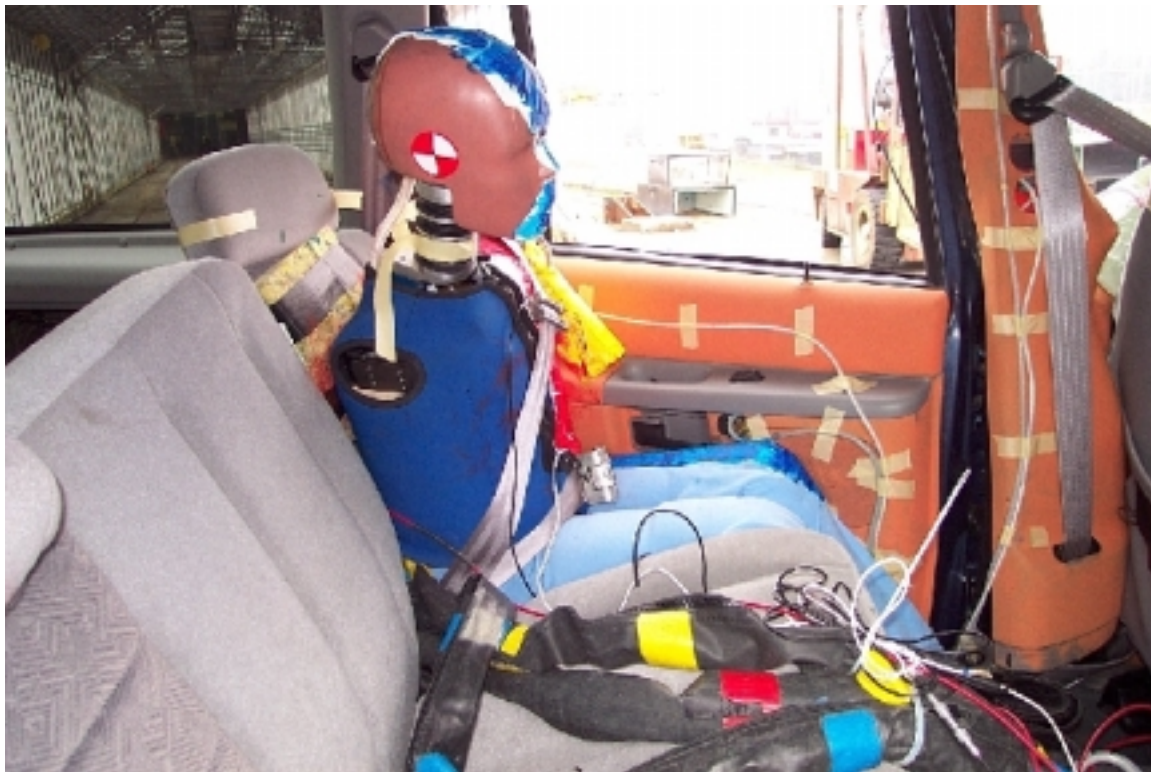
49. Côté droit du passager arrière gauche, véhicule cible, après essai.  
Right side of left rear passenger, target vehicle, post-test.

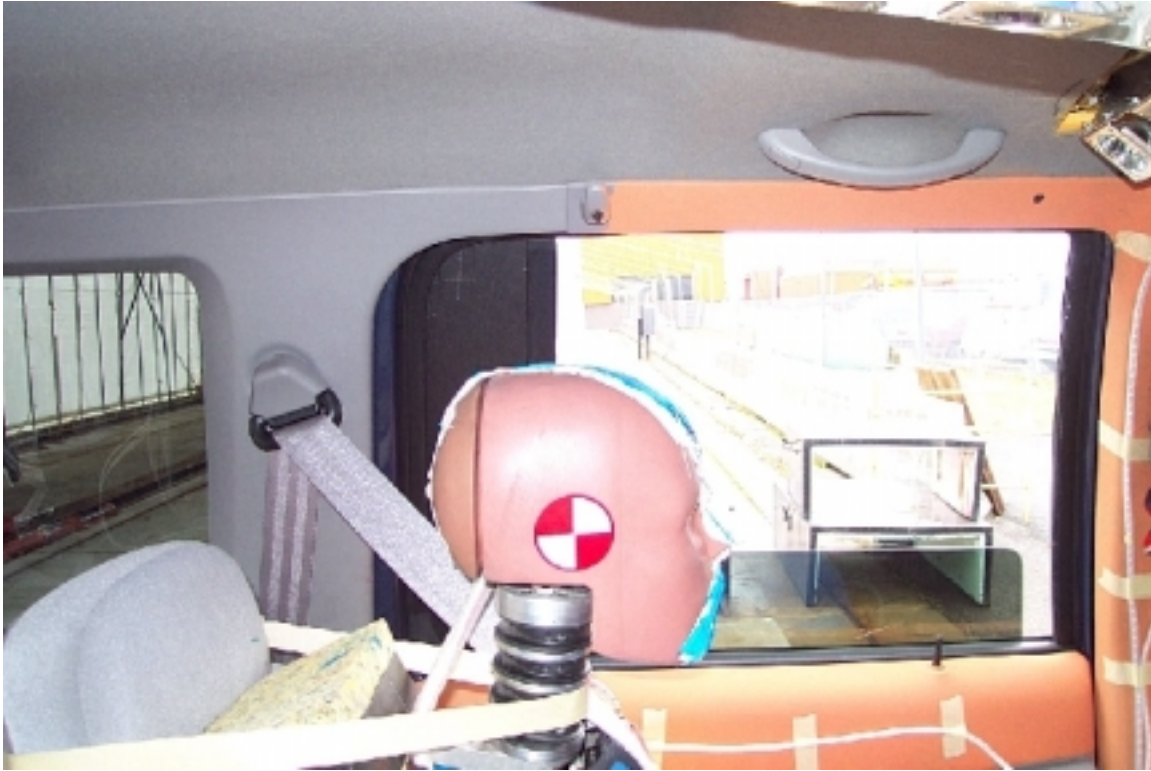
50. Cadre de fenêtre et pilier "C" du côté gauche, véhicule cible, avant essai.  
Window edge and left side "C" pillar, target vehicle, pre-test.

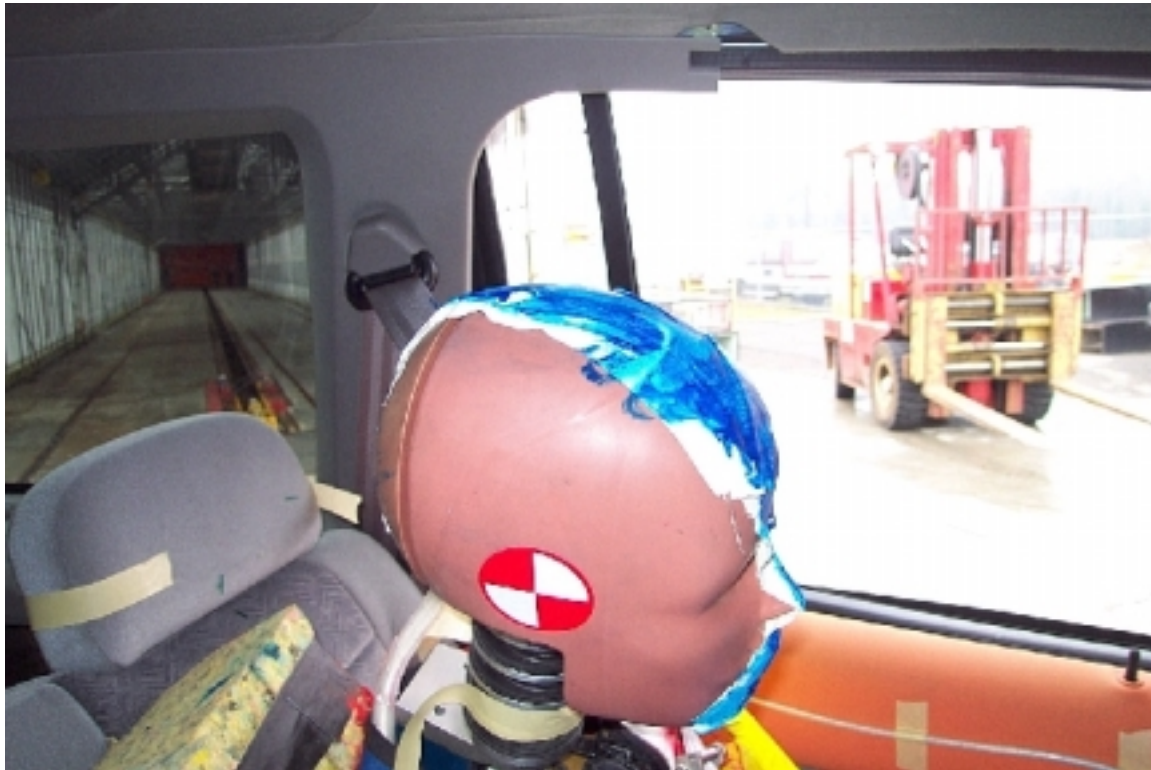
51. Cadre de fenêtre et pilier "C" du côté gauche, véhicule cible, après essai.  
Window edge and left side "C" pillar, target vehicle, post-test.

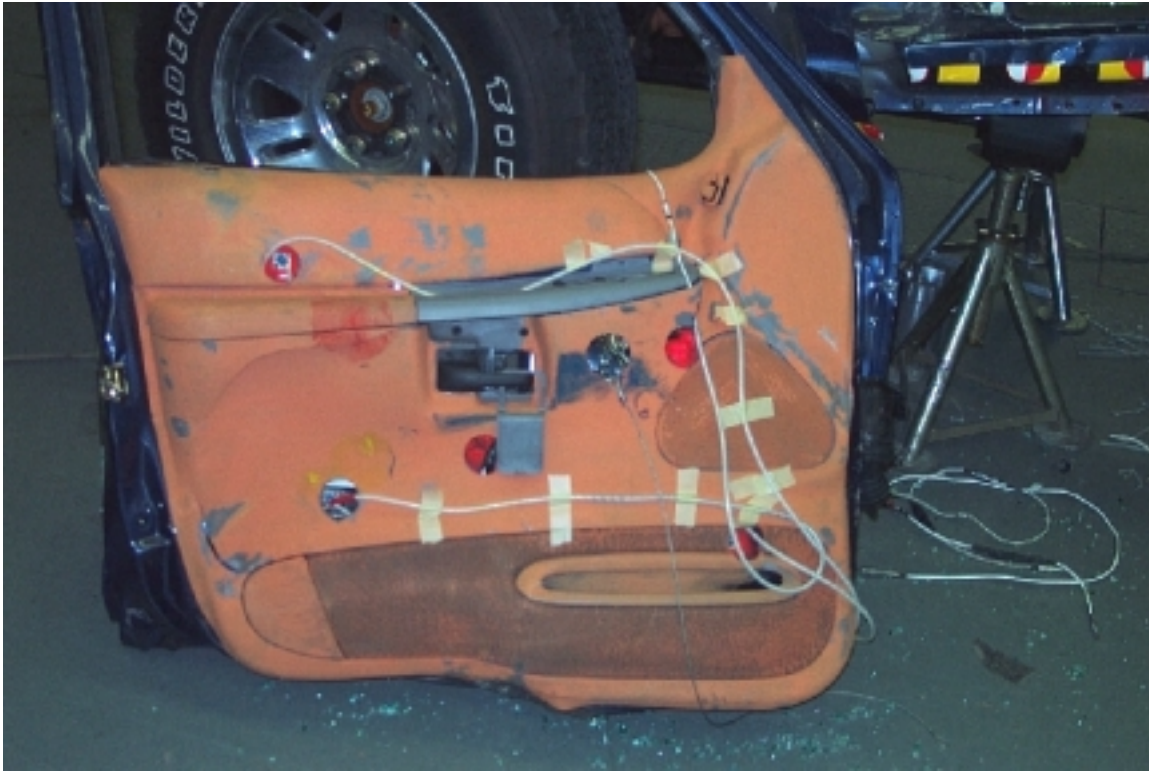
**52. Points de contact sur l'intérieur de la portière avant gauche, après essai.  
Contact points on the inside of the left front door trim, post-test .**
