**APPENDICE / APPENDIX A**

**PHOTOGRAPHIES DE L'ESSAI  
TEST PHOTOGRAPHS**

Date de collision / Crash date 2001-11-15	Véhicule Cible / Target vehicle FORD EXPLORER 2001	N° T.C. / T.C. N° 01-216	Véhicule Bélière / Bullet vehicle FORD EXPLORER 2000	N° T.C. / T.C. N° 00-215(3)
--	---	-----------------------------	---	--------------------------------

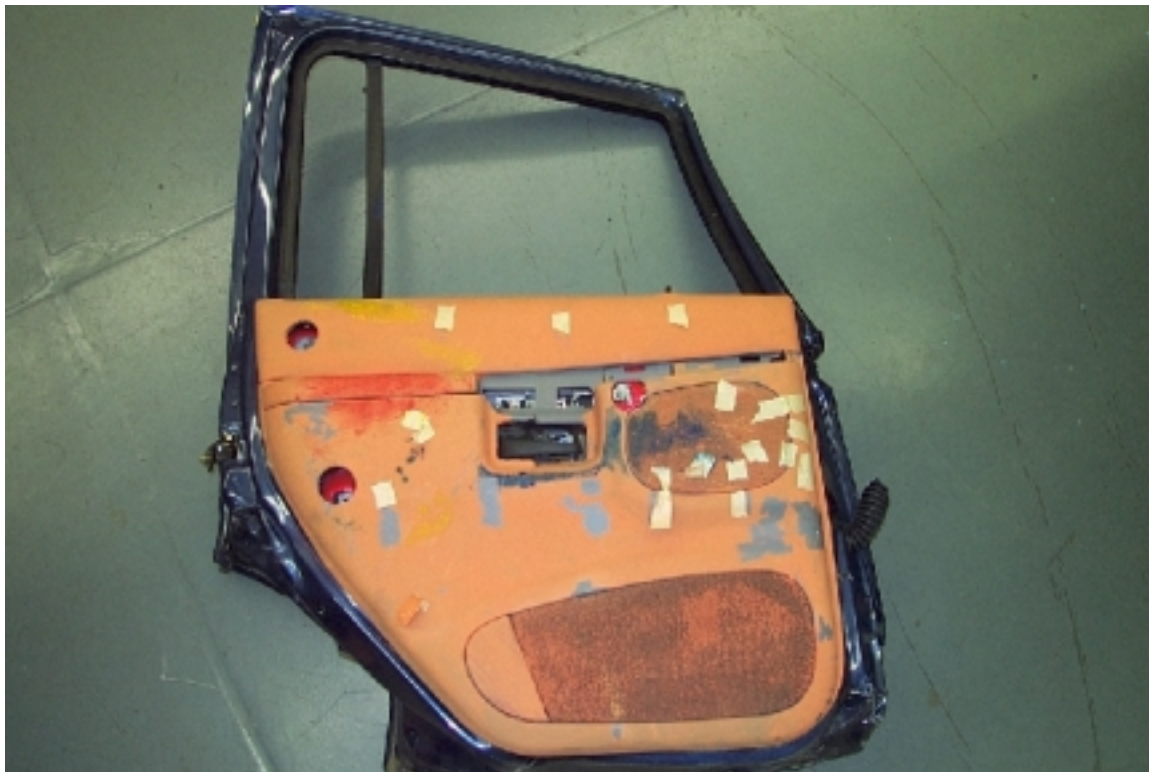
**53. Points de contact sur l'intérieur de la portière arrière gauche, après essai.  
Contact points on the inside of the left rear door trim, post-test .**

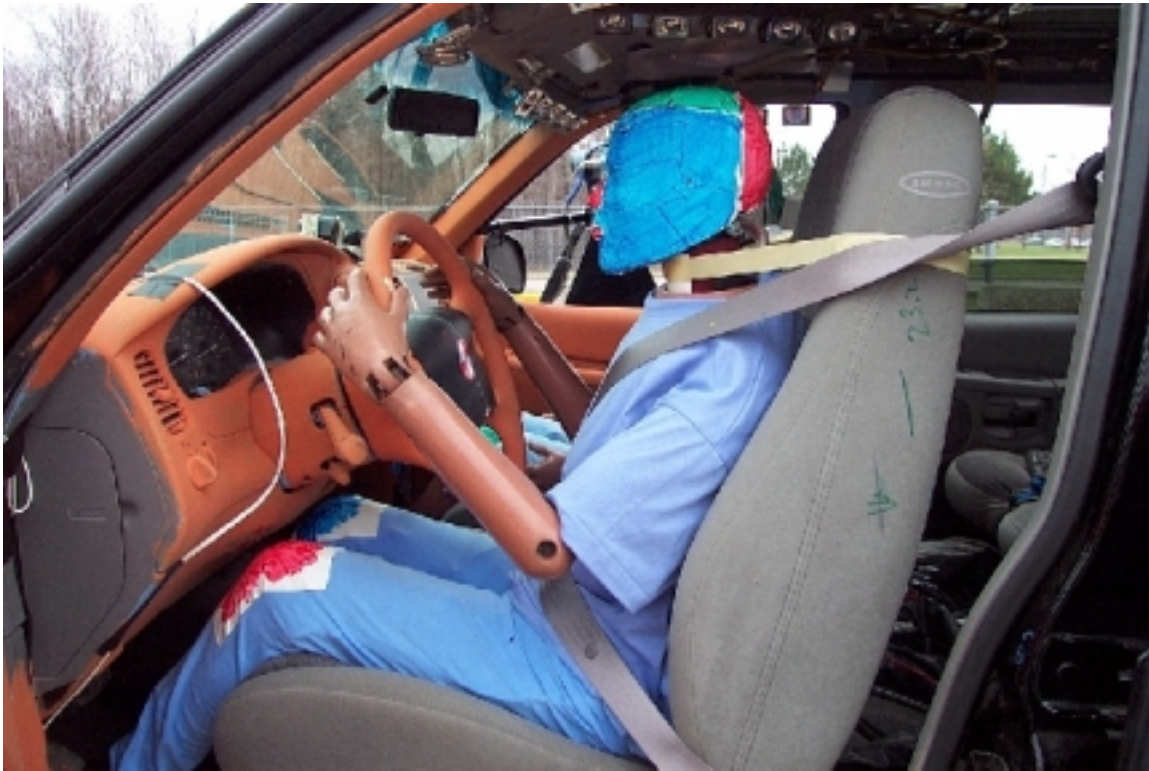
54. Position du conducteur, véhicule bélière, avant essai.  
Driver's position, bullet vehicle, pre-test.

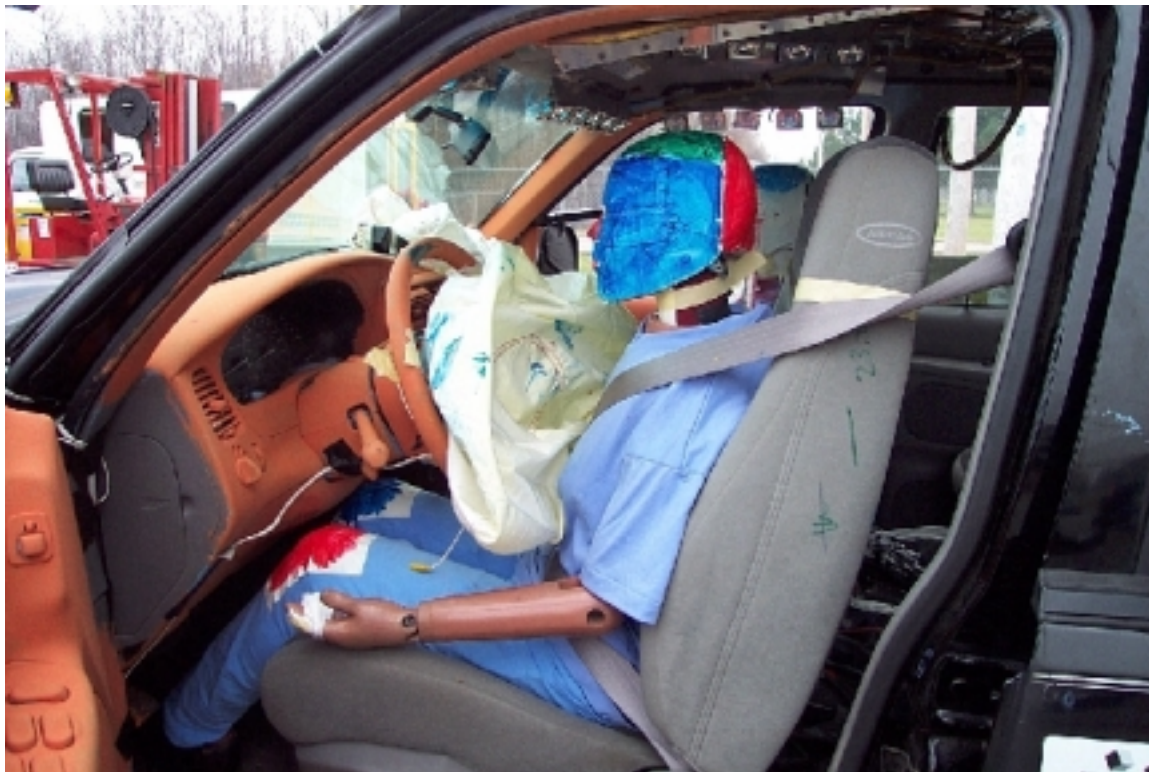
55. Position du conducteur, véhicule bélière, après essai.  
Driver's position, bullet vehicle, post-test.

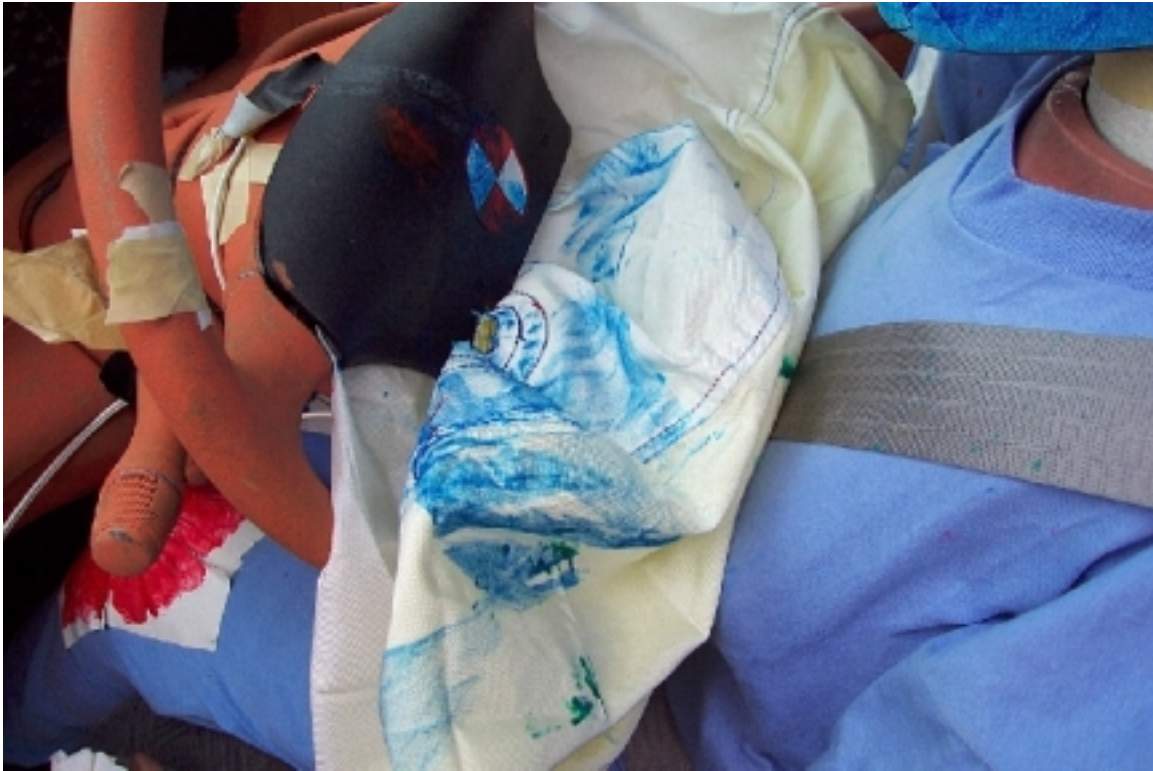
**56. Point de contact de tête du conducteur, véhicule bélier, après essai.  
Driver's head contact point, bullet vehicle, post-test.**

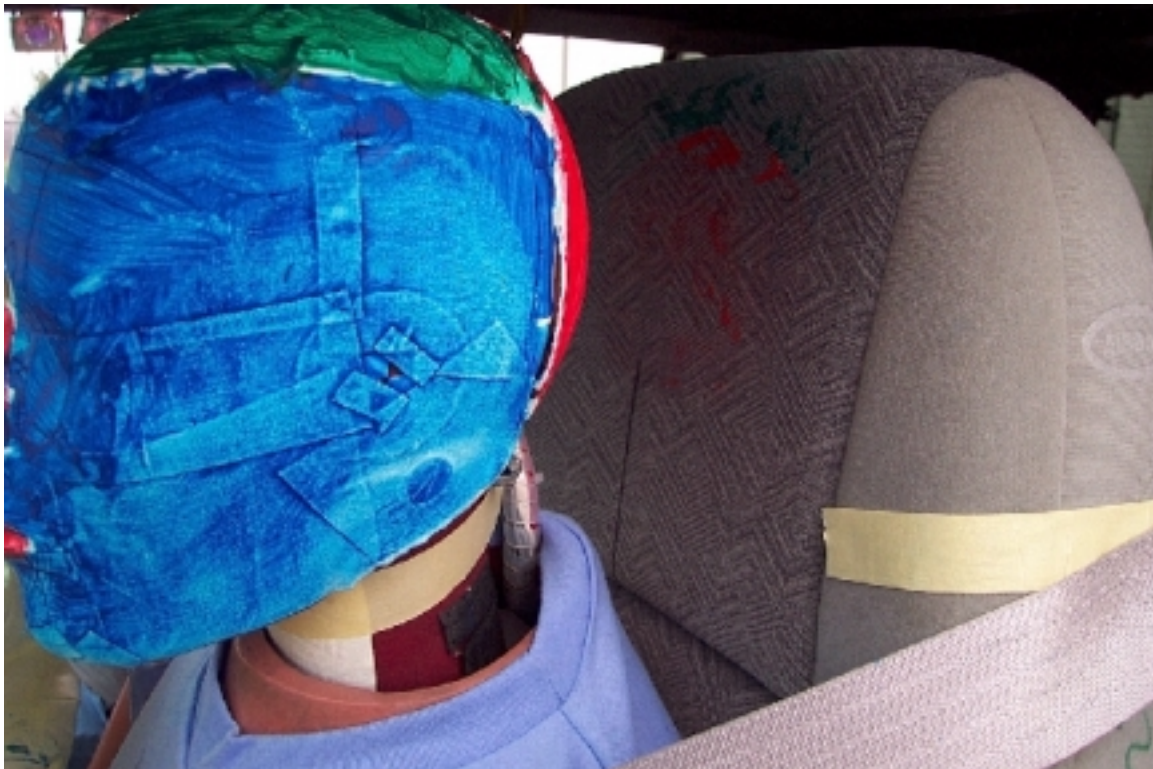
**57. Point de contact de tête du conducteur, véhicule bélier, après essai.  
Driver's head contact point, bullet vehicle, post-test.**

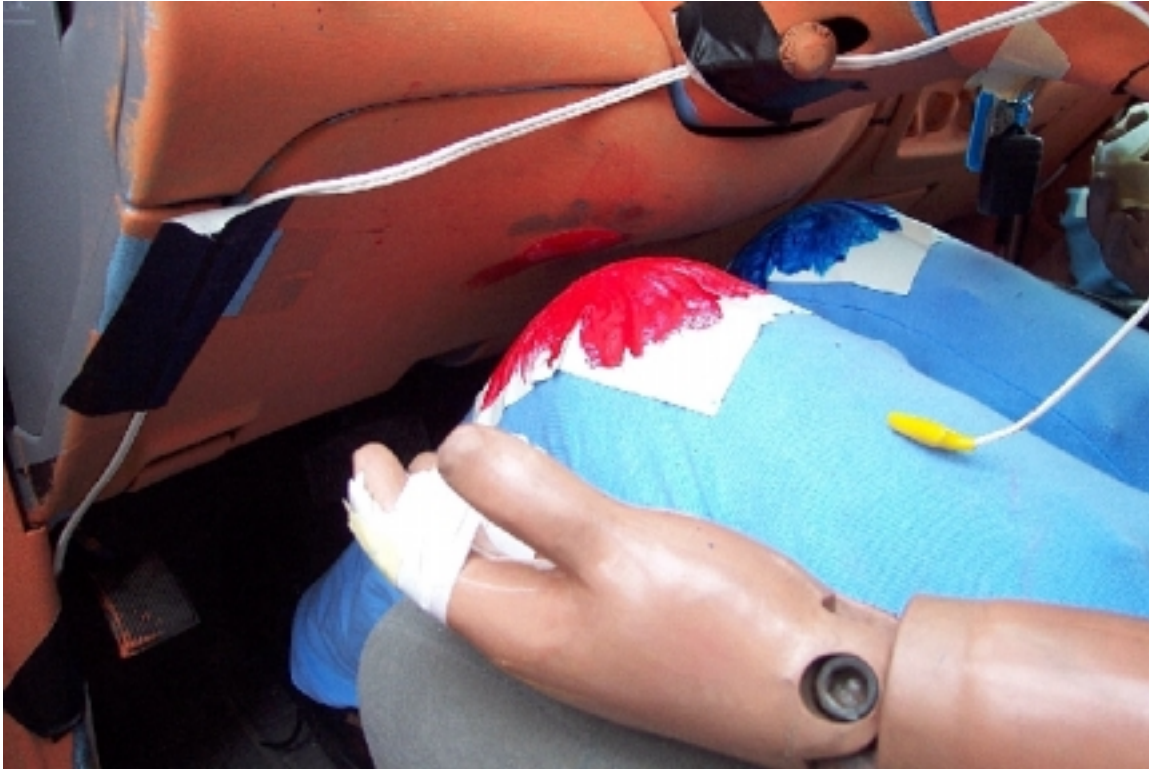
**58. Point de contact des genoux du conducteur, véhicule béliier, après essai.  
Driver's knees contact points, bullet vehicle, post-test.**

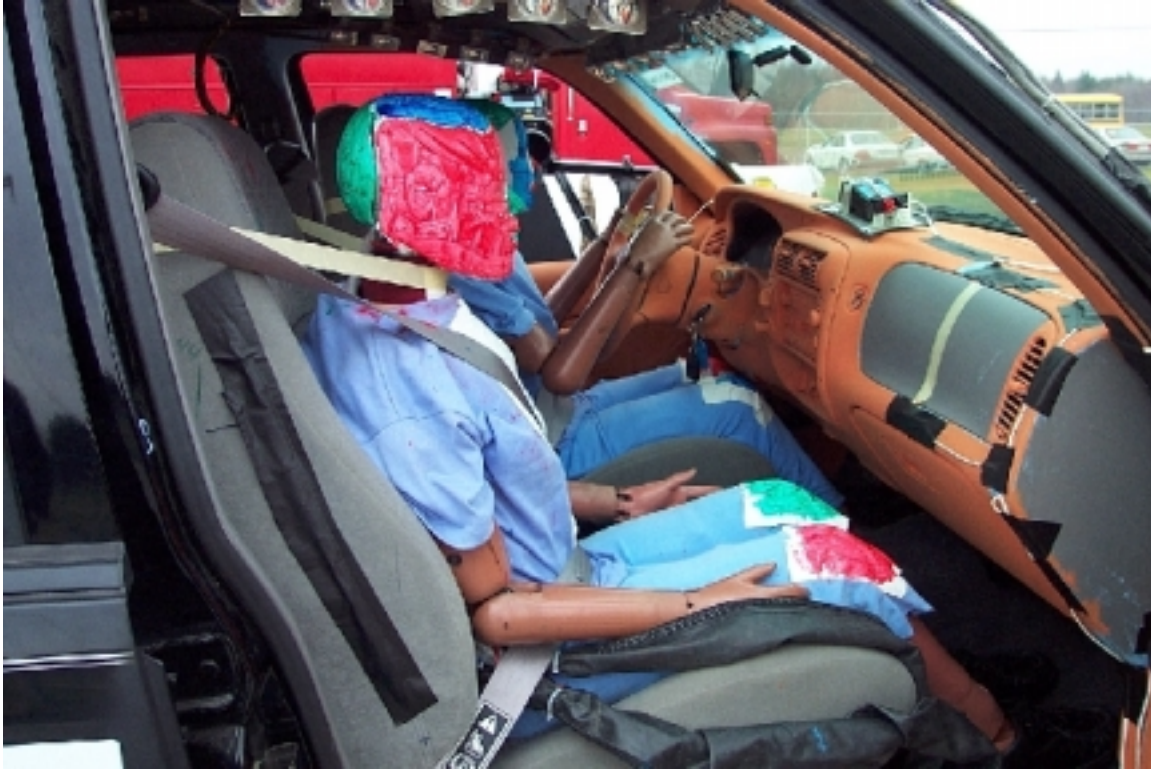
59. Position du passager, véhicule bélière, avant essai.  
Passenger's position, bullet vehicle, pre-test.

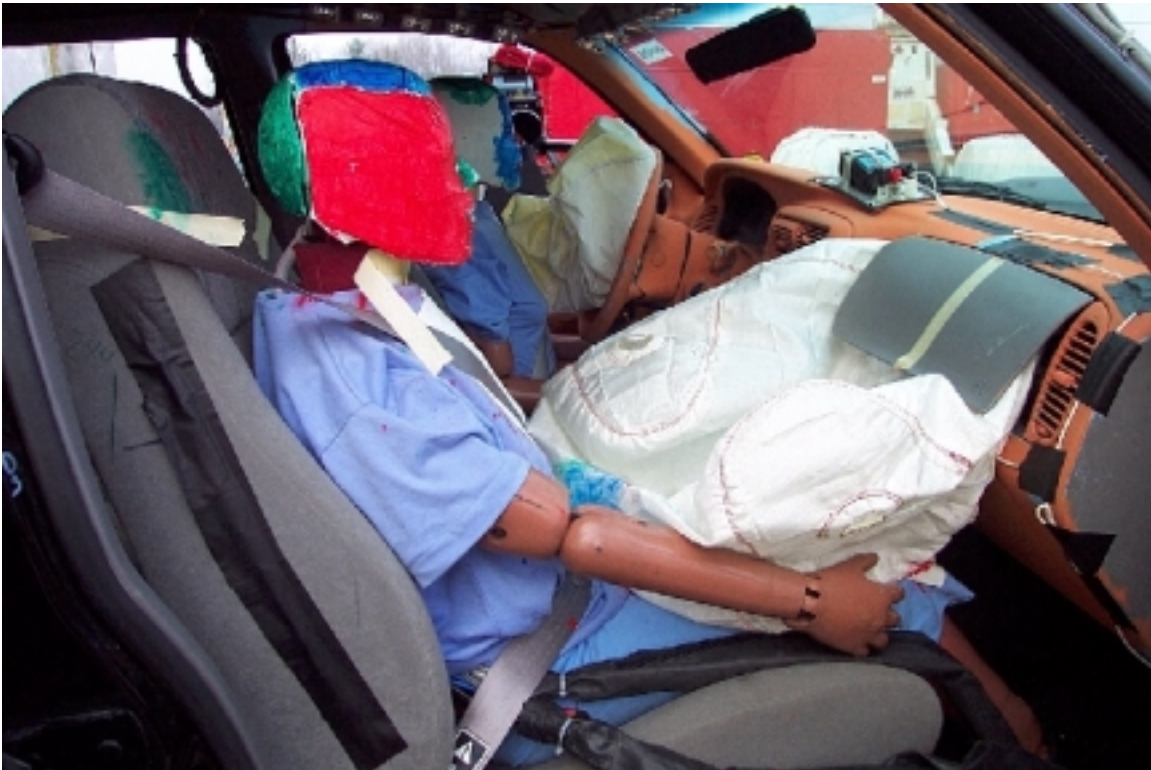
60. Position du passager, véhicule bélière, après essai.  
Passenger's position, bullet vehicle, post-test.

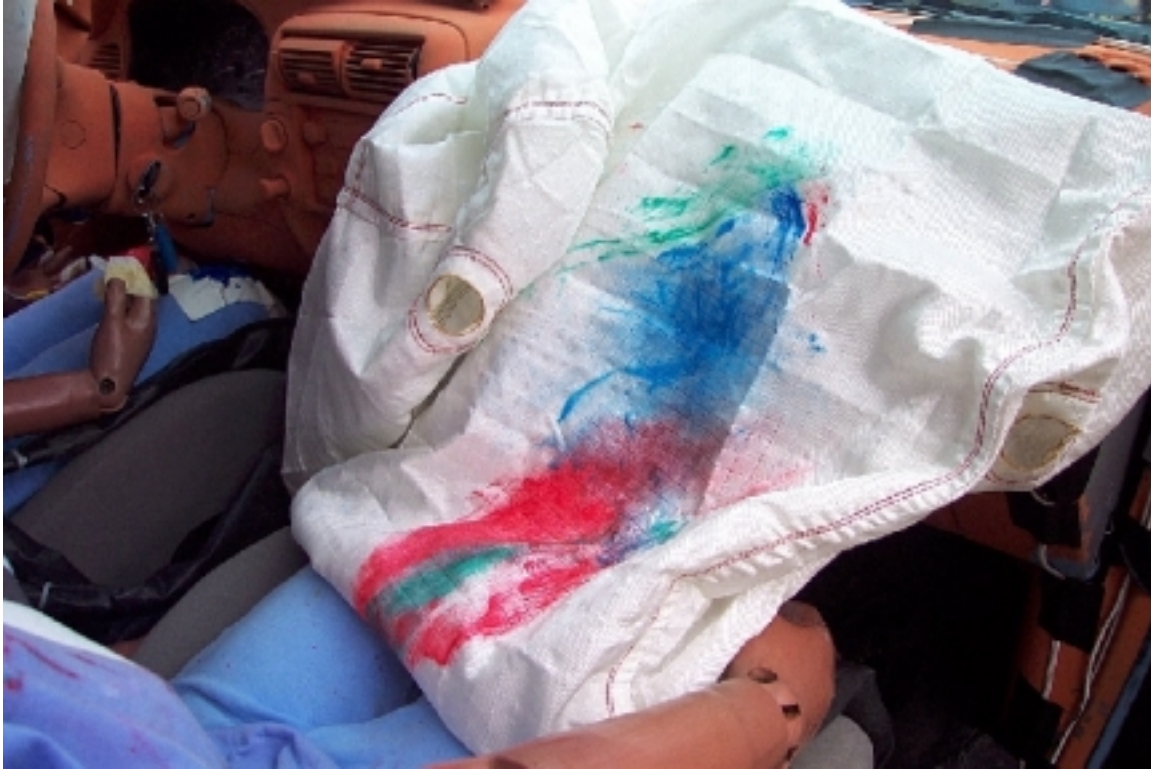
**61. Point de contact de tête du passager, véhicule bélière, après essai.  
Passenger's head contact point, bullet vehicle, post-test.**

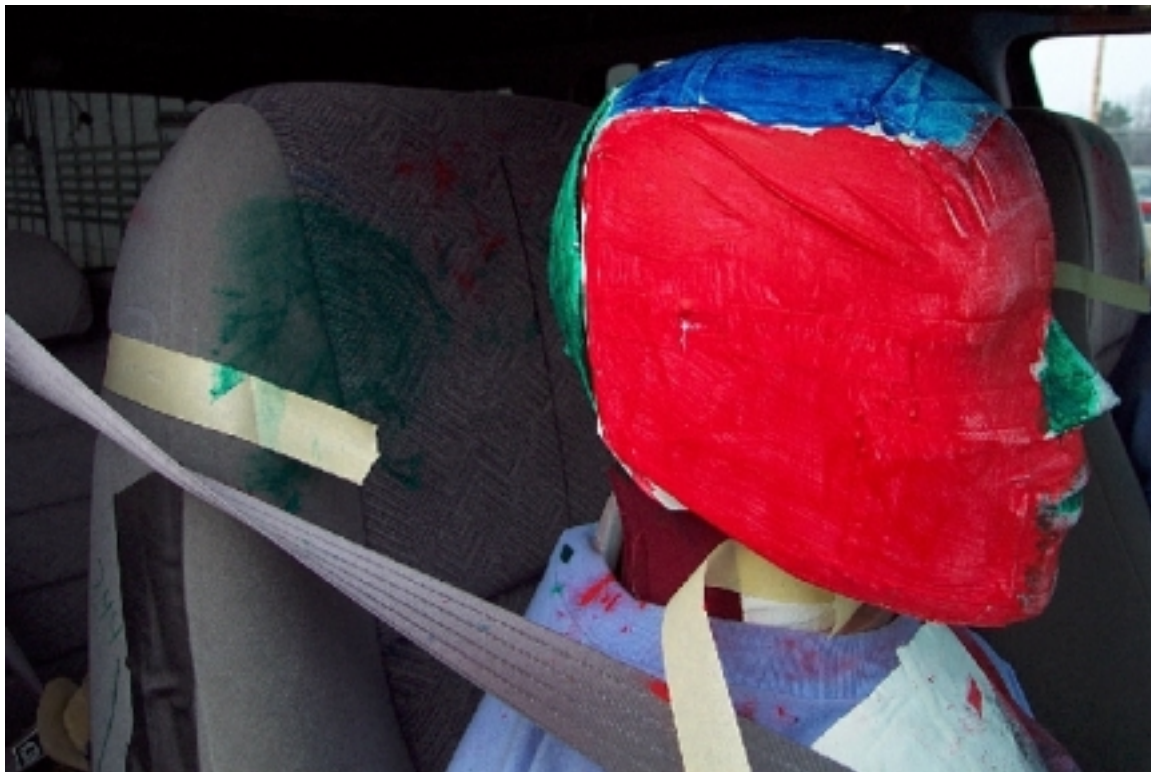
**62. Point de contact de tête du passager, véhicule bélière, après essai.  
Passenger's head contact point, bullet vehicle, post-test.**

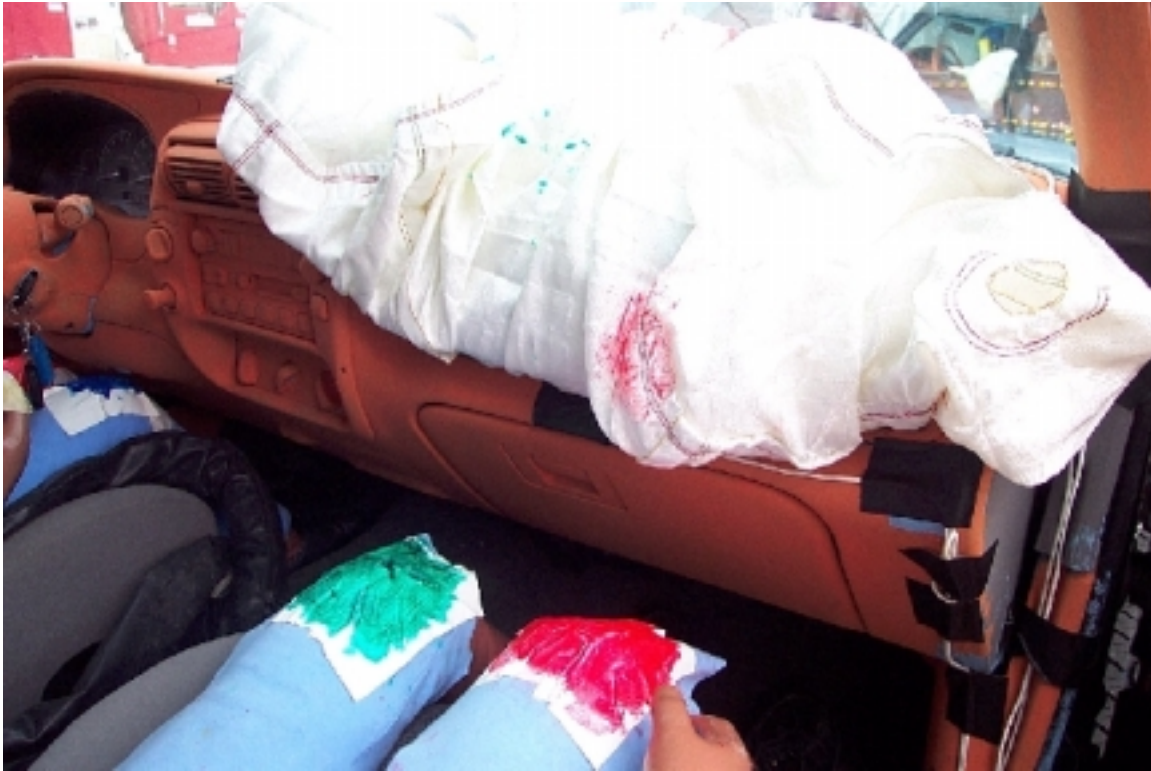
63. Point de contact des genoux du passager, véhicule bélière, après essai.  
Passenger's knees contact points, bullet vehicle, post-test.

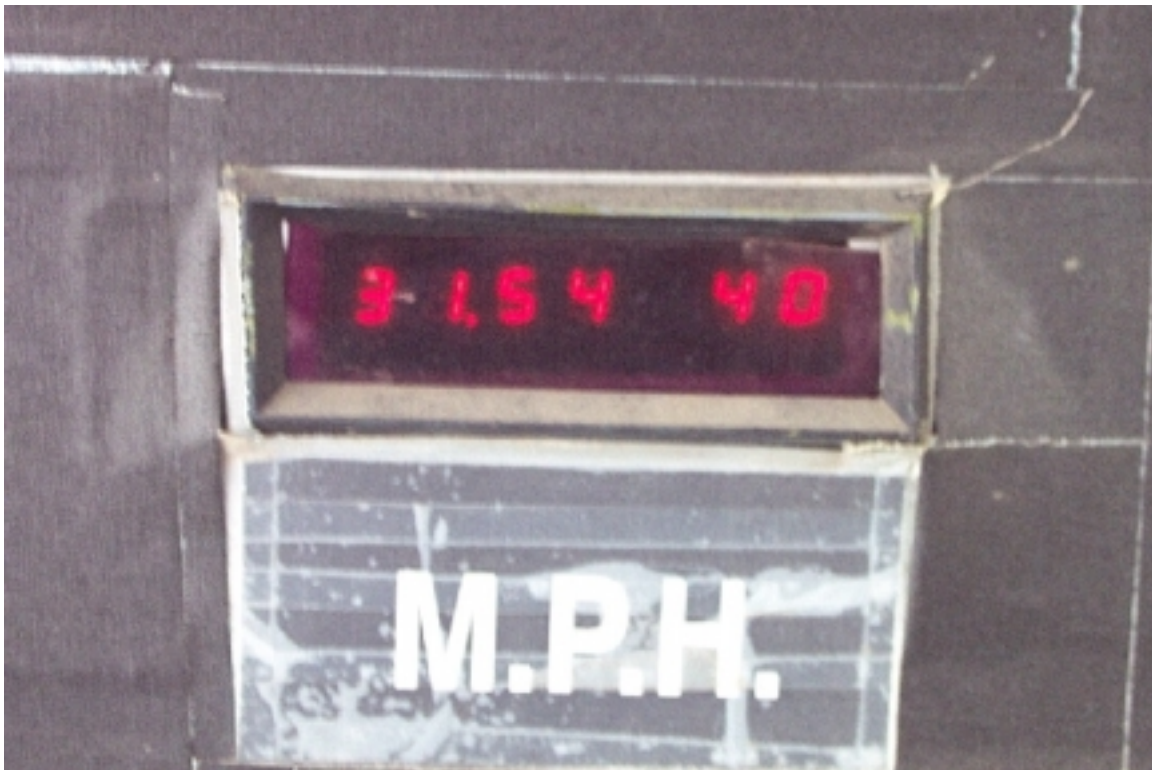
64. Affichage du lecteur de vitesse.  
Speed trap reading.
