**APPENDICE / APPENDIX A**

**PHOTOGRAPHIES DE L'ESSAI  
TEST PHOTOGRAPHS**

| Date de collision<br>Crash date | 2004-03-29 | Véhicule<br>Vehicle | MISSAN MAXIMA SE 2004 | T.C. N°<br>T.C.No | 04-136 |

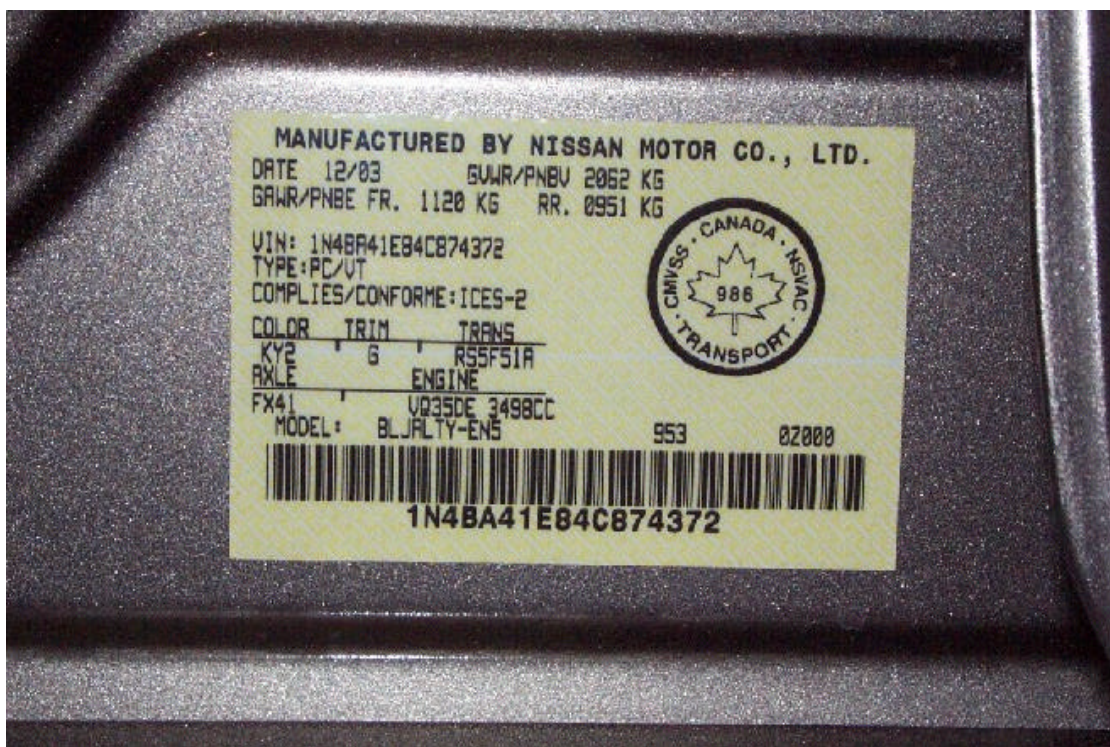
1. Étiquette de déclaration de conformité du véhicule d'essai.  
Statement of compliance label of the test vehicle.

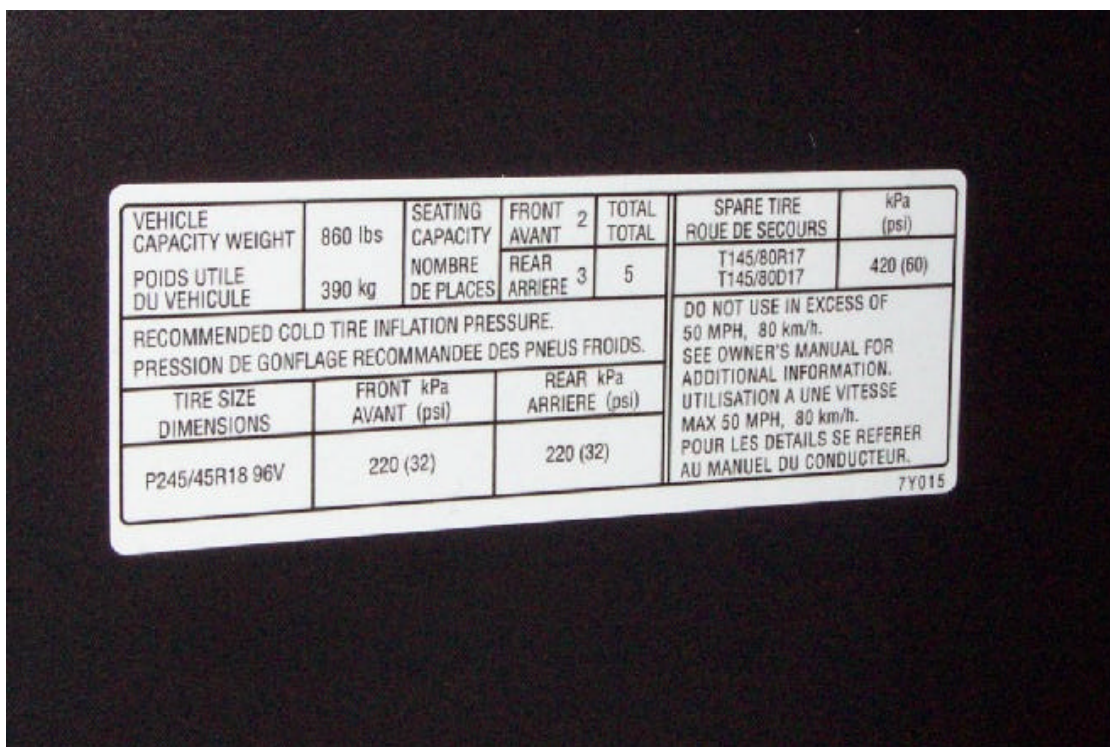
2. Étiquette d'information des pneus.  
Tire information label.

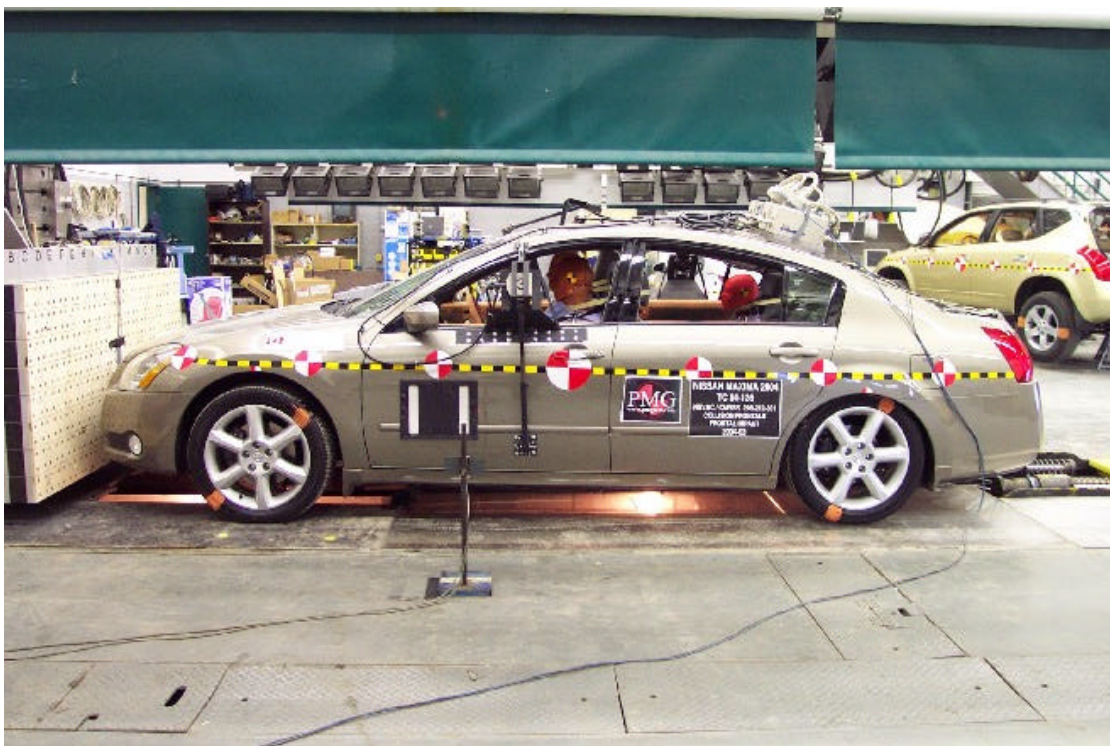
5. Vue générale côté gauche du véhicule d'essai, avant essai.  
Left side view of the test vehicle, pre-test.

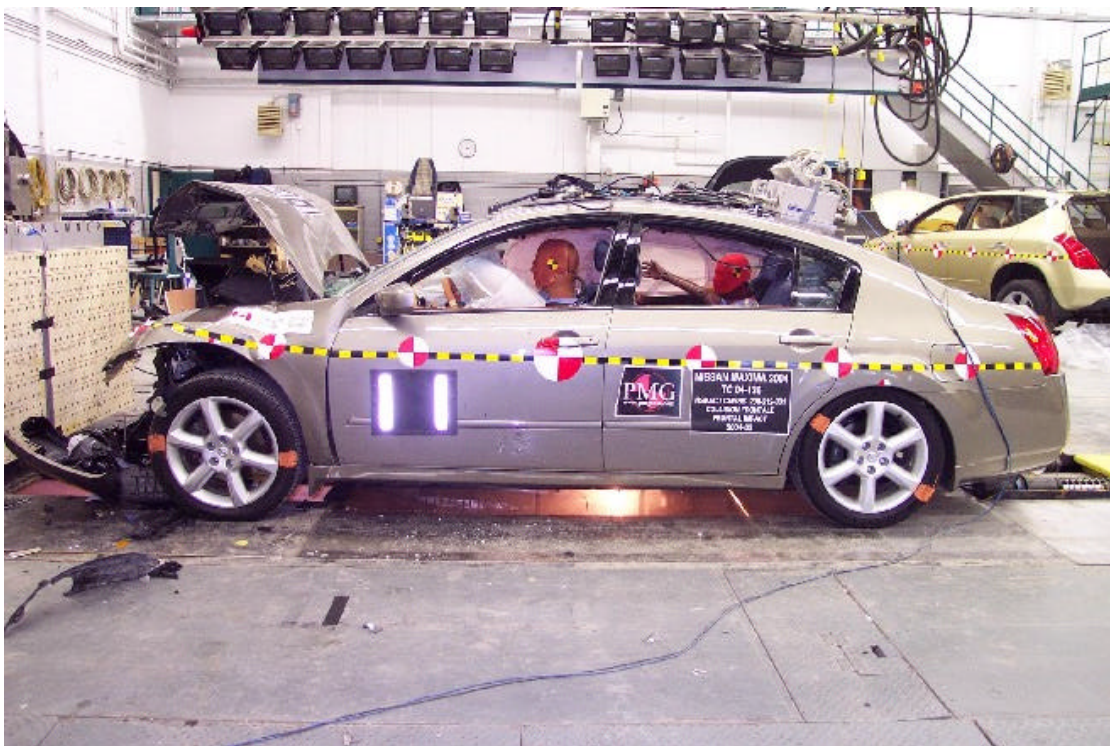
6. Vue générale côté gauche du véhicule d'essai, après essai.  
Left side view of the test vehicle, post-test.

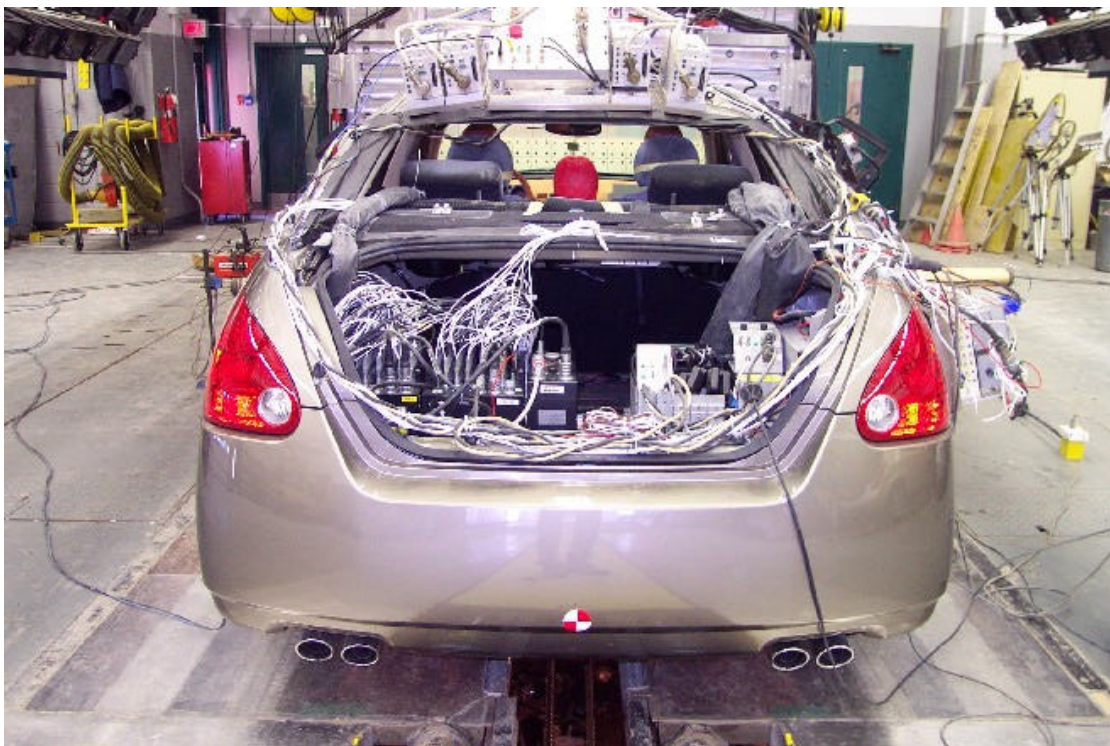
**7. Vue arrière du véhicule d'essai, avant essai.  
Rear view of the test vehicle, pre-test.**

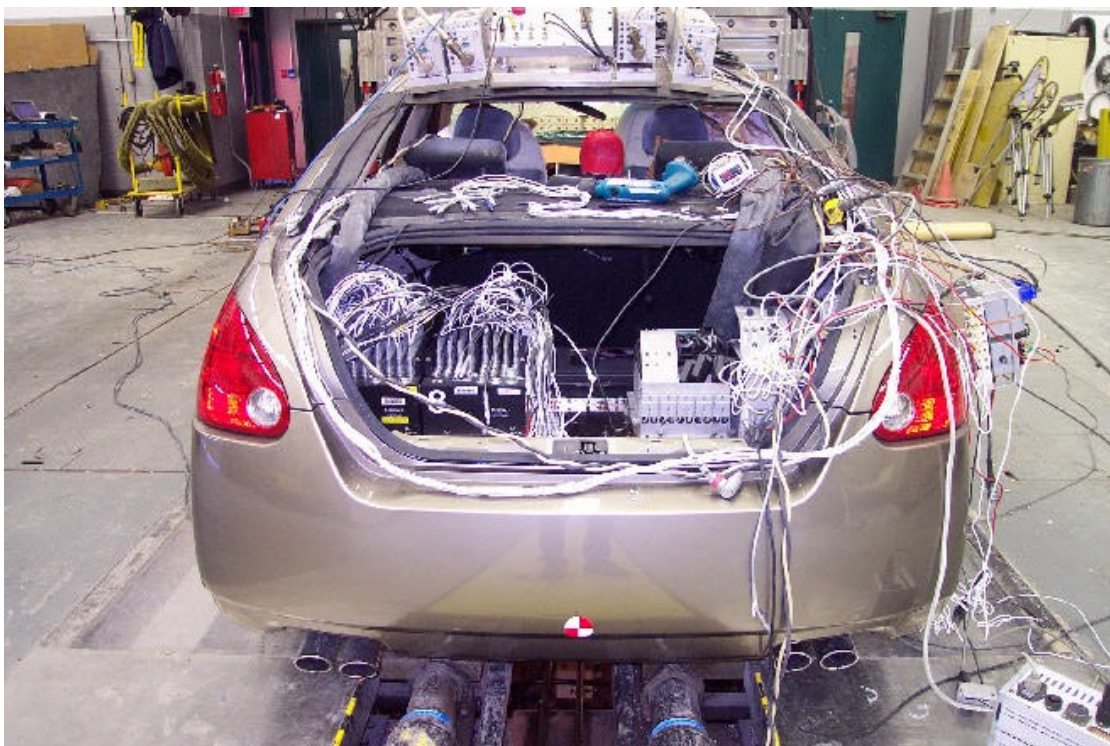
**8. Vue arrière du véhicule d'essai, après essai.  
Rear view of the test vehicle, post-test.**

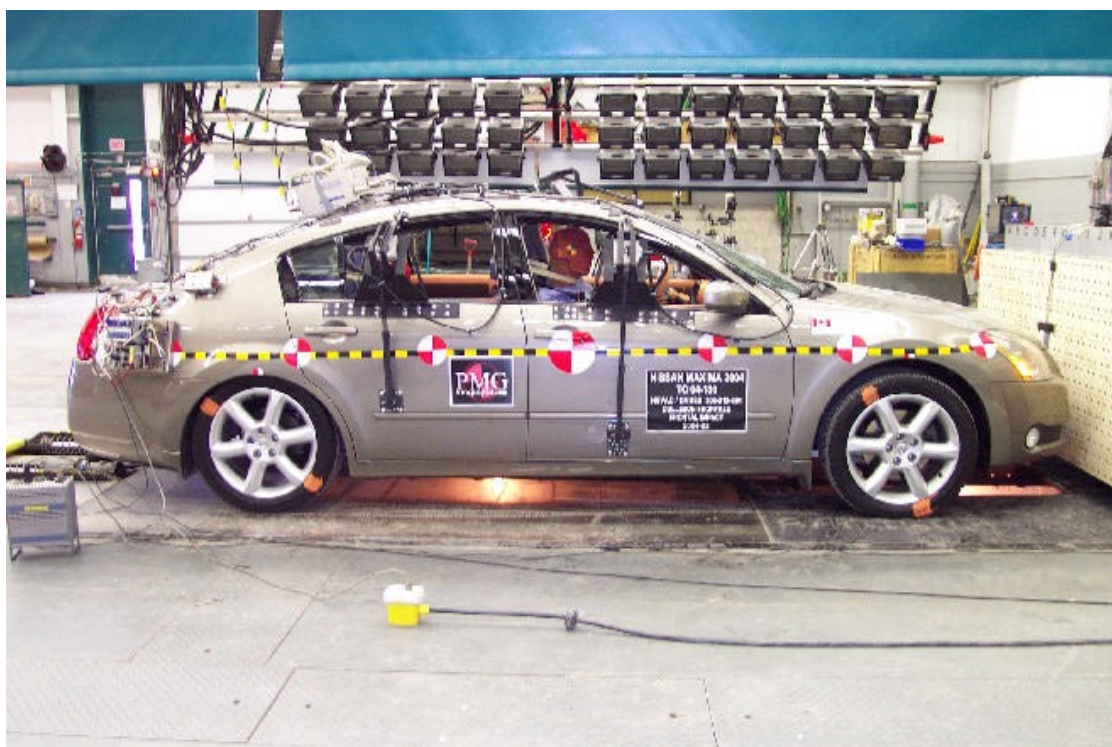
9. Vue générale côté droit du véhicule d'essai, avant essai.  
General right side view of the test vehicle, pre-test.

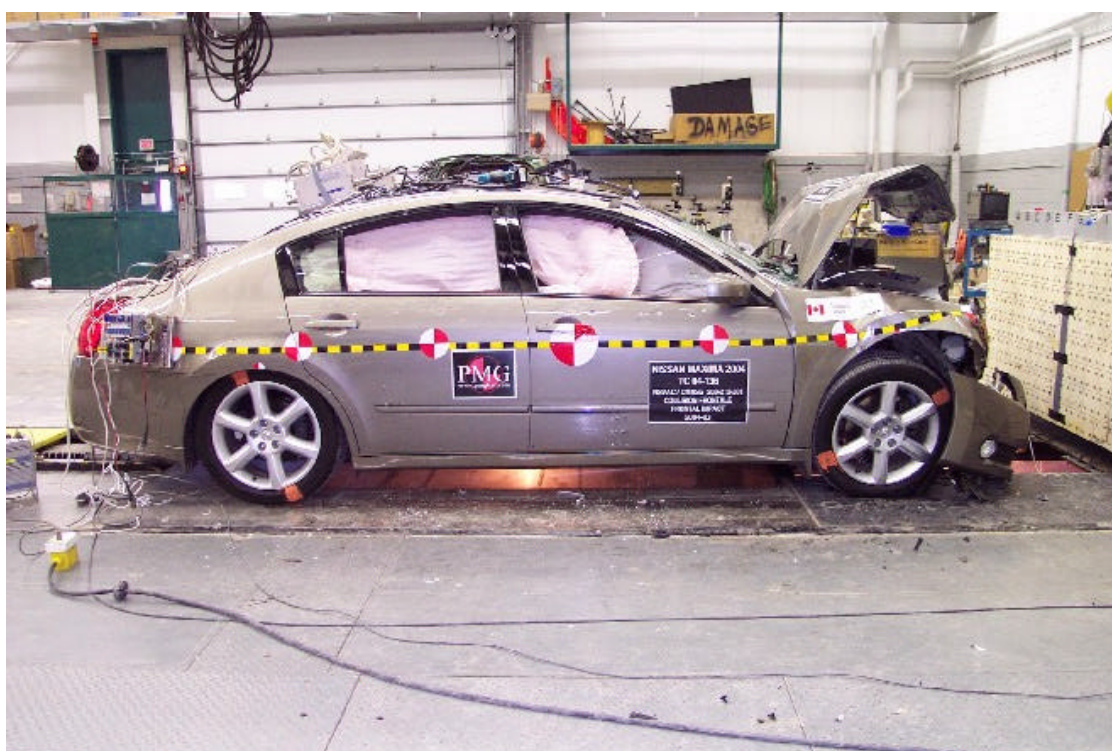
10. Vue générale côté droit du véhicule d'essai, après essai.  
General right side view of the test vehicle, post-test.

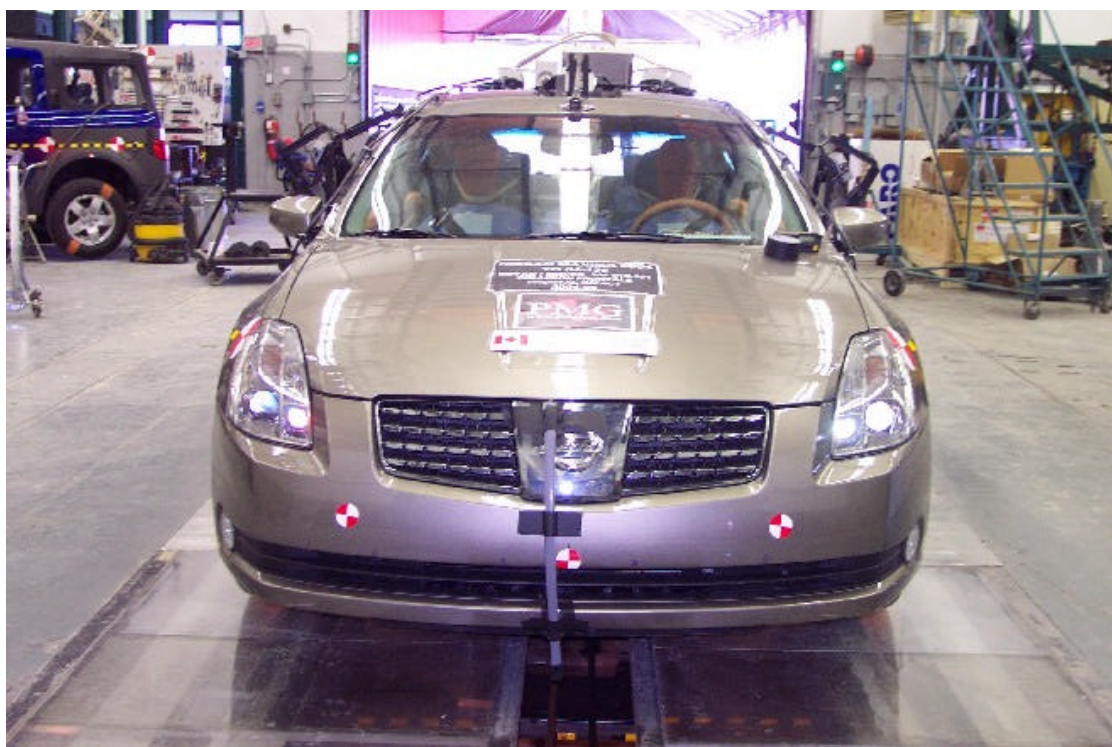
**11. Vue avant du véhicule d'essai, avant essai.**  
**Front view of the test vehicle, pre-test.**

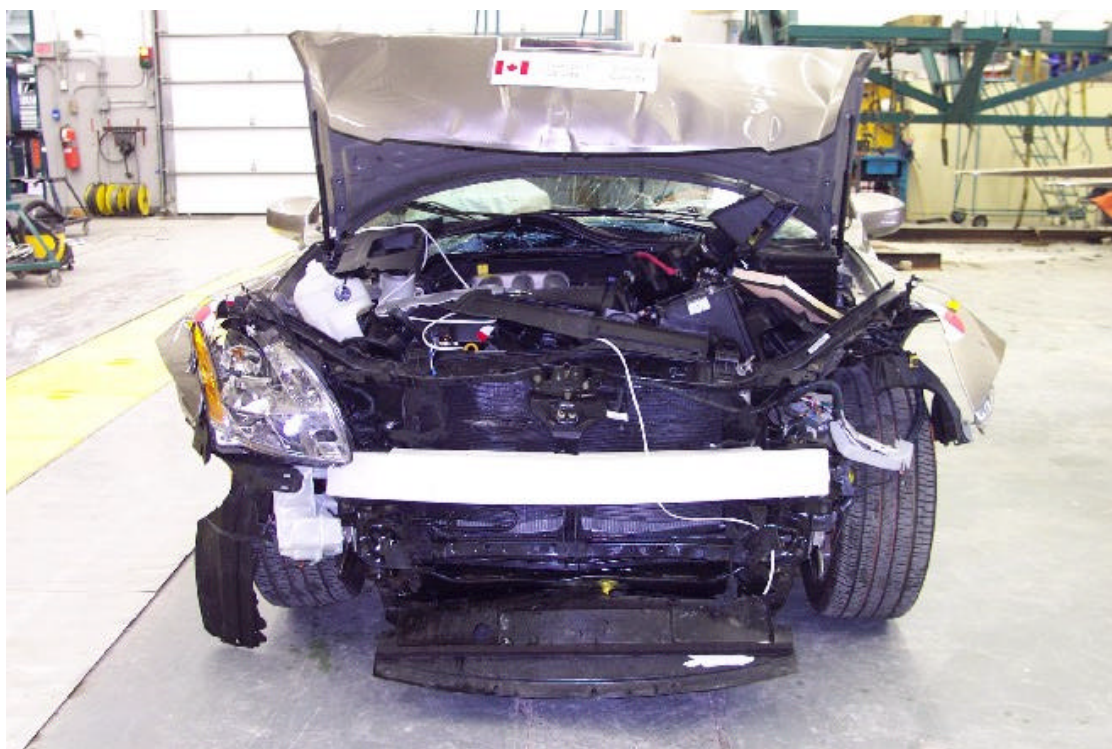
**12. Vue avant du véhicule d'essai, après essai.**  
**Front view of the test vehicle, post-test.**

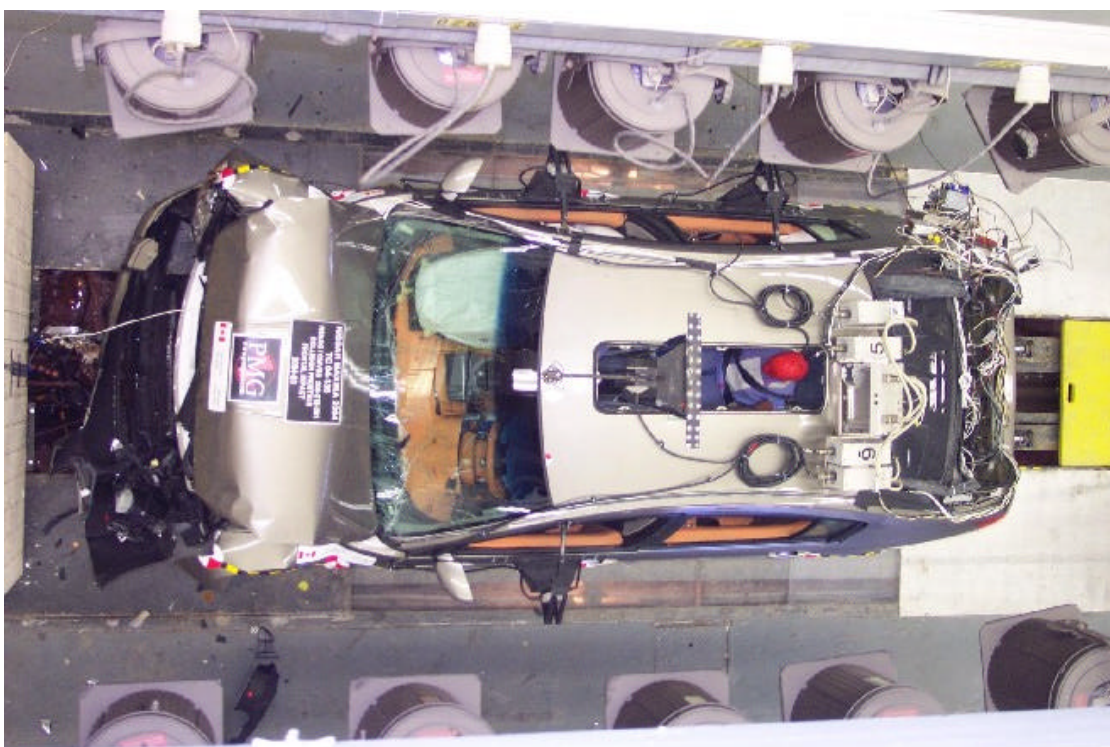
**14. Vue de plan du véhicule d'essai, après essai.**  
Over view of the test vehicle, post-test.

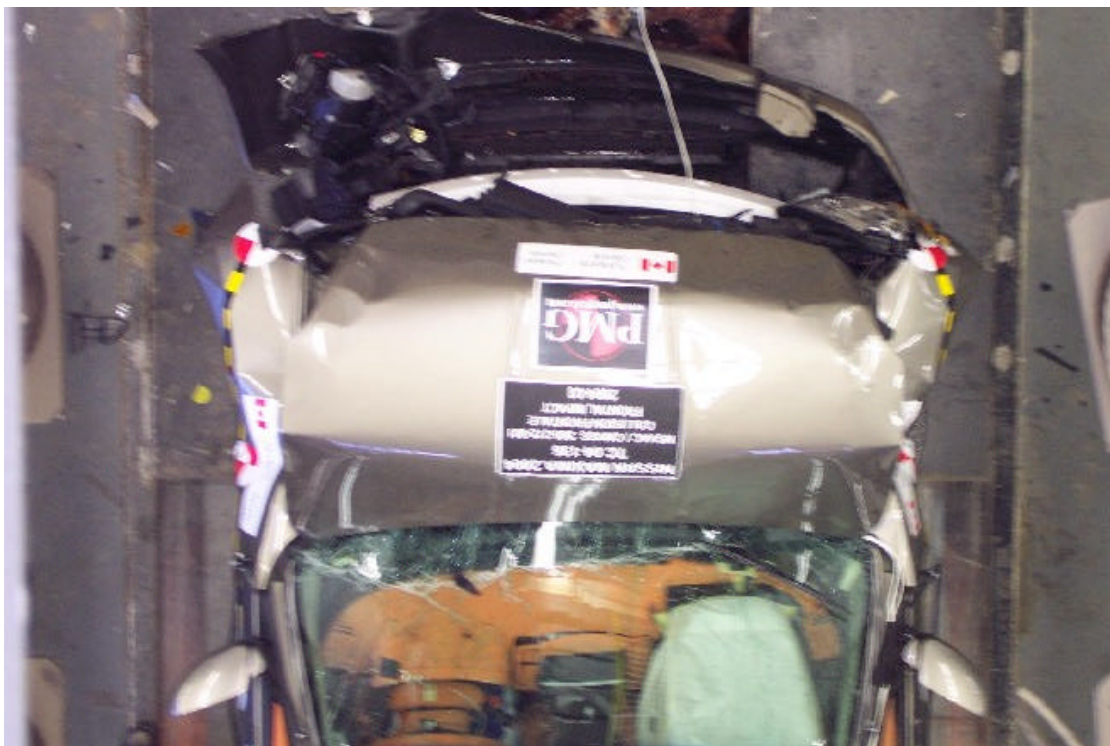
16. Vue de plan du devant du véhicule d'essai, après essai.  
Over view of the front part of the test vehicle, post-test.

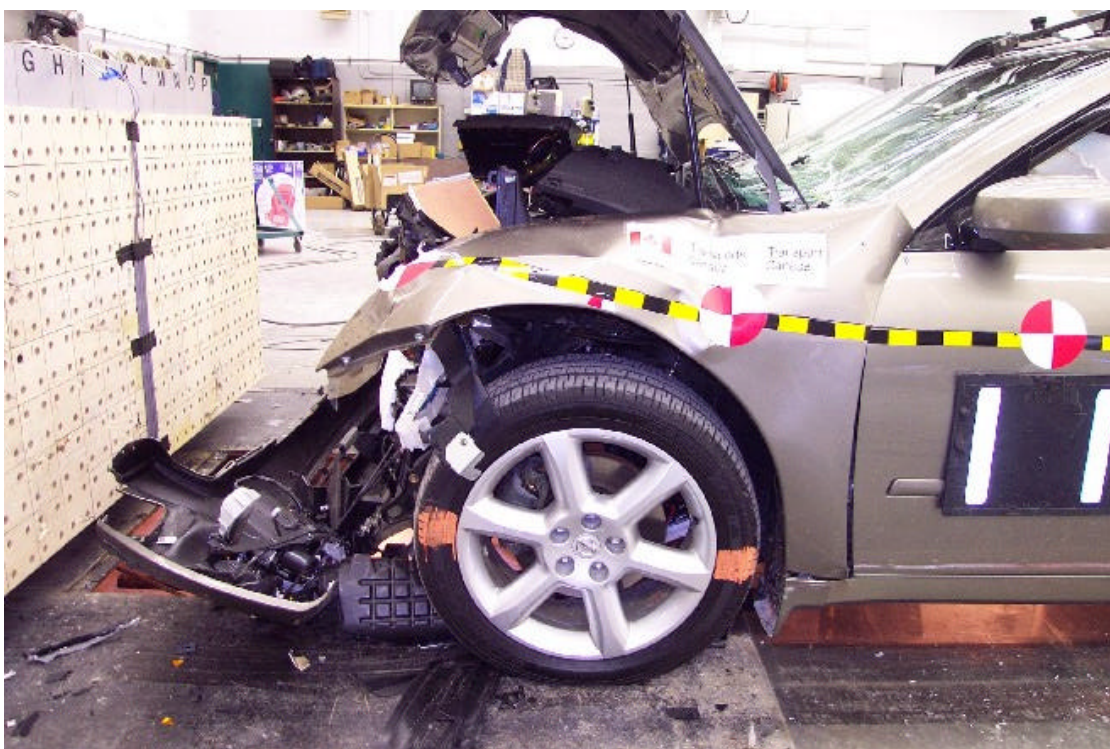
**18. Vue côté gauche de l'avant du véhicule d'essai, après essai.**  
Left side view of front of test vehicle, post-test.

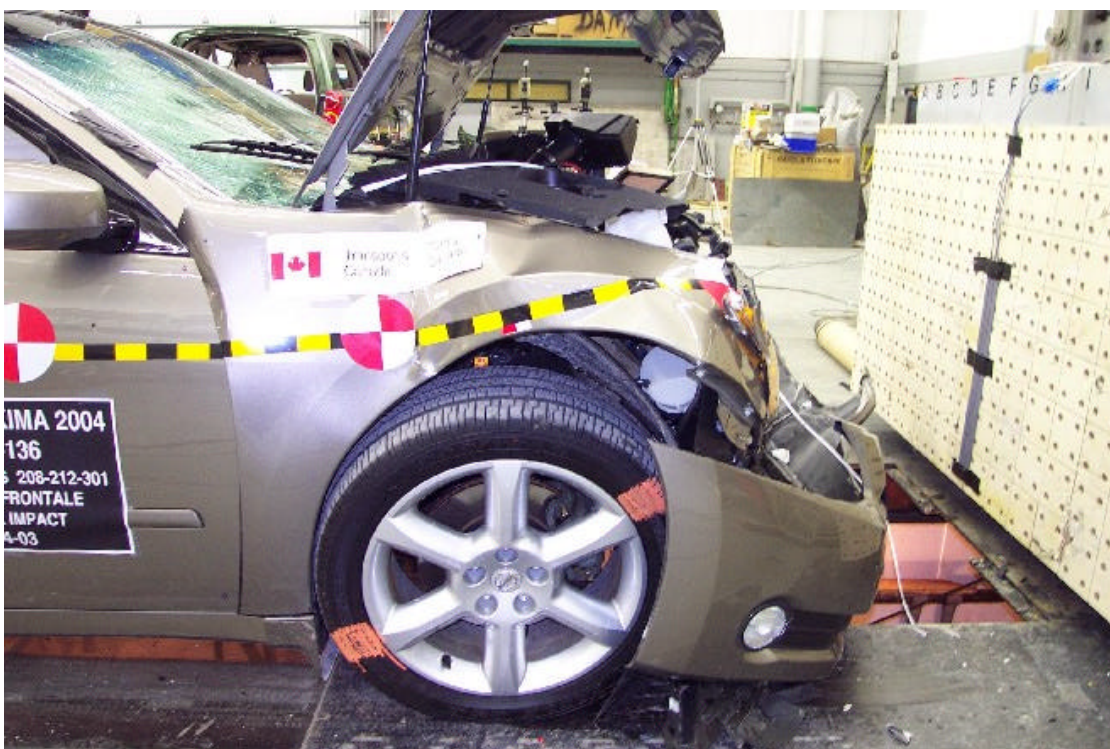
20. Vue côté droit de l'avant du véhicule d'essai, après essai.  
Right side view of front of test vehicle, post-test.

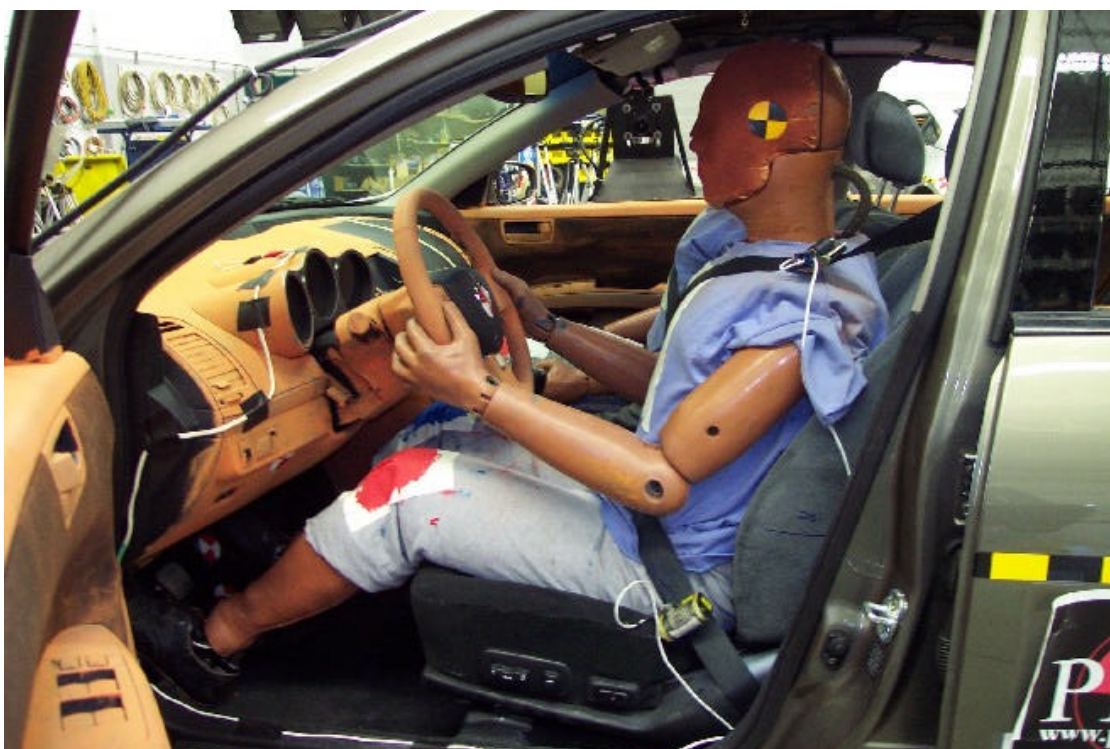
**21. Position du conducteur, avant essai.**  
**Driver's position, pre-test.**

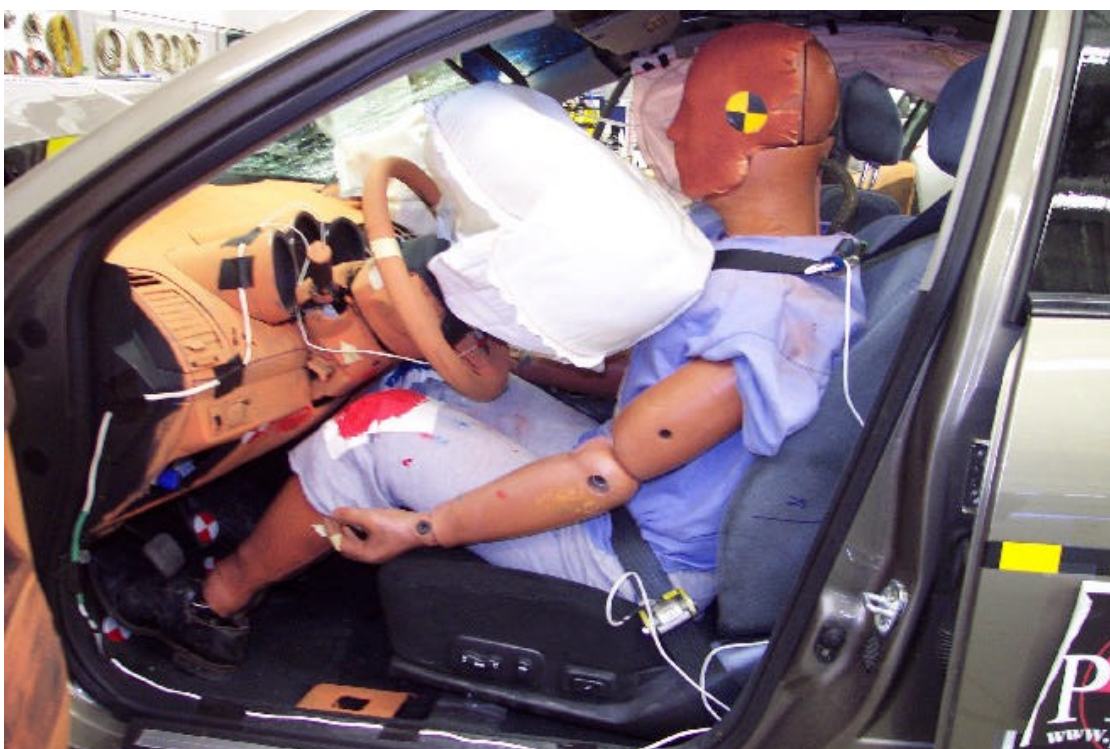
**22. Position du conducteur, après essai.**  
**Driver's position, post-test.**

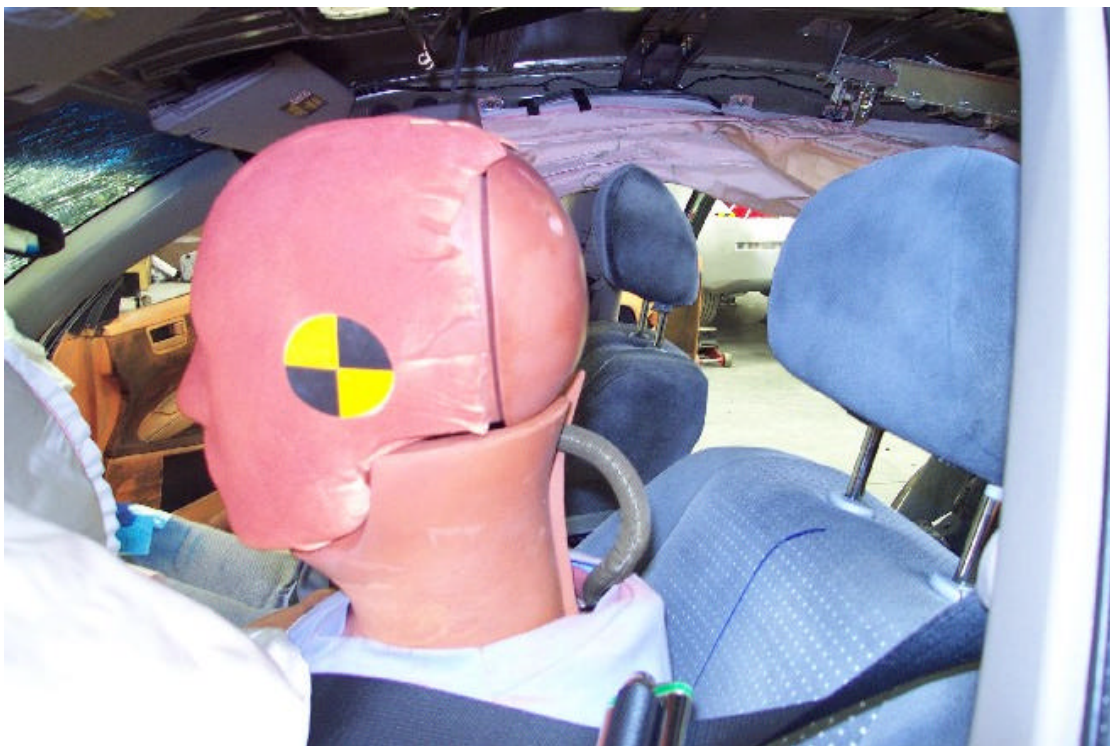
**23. Point de contact de tête du conducteur, après essai.  
Driver's head contact point, post-test.**

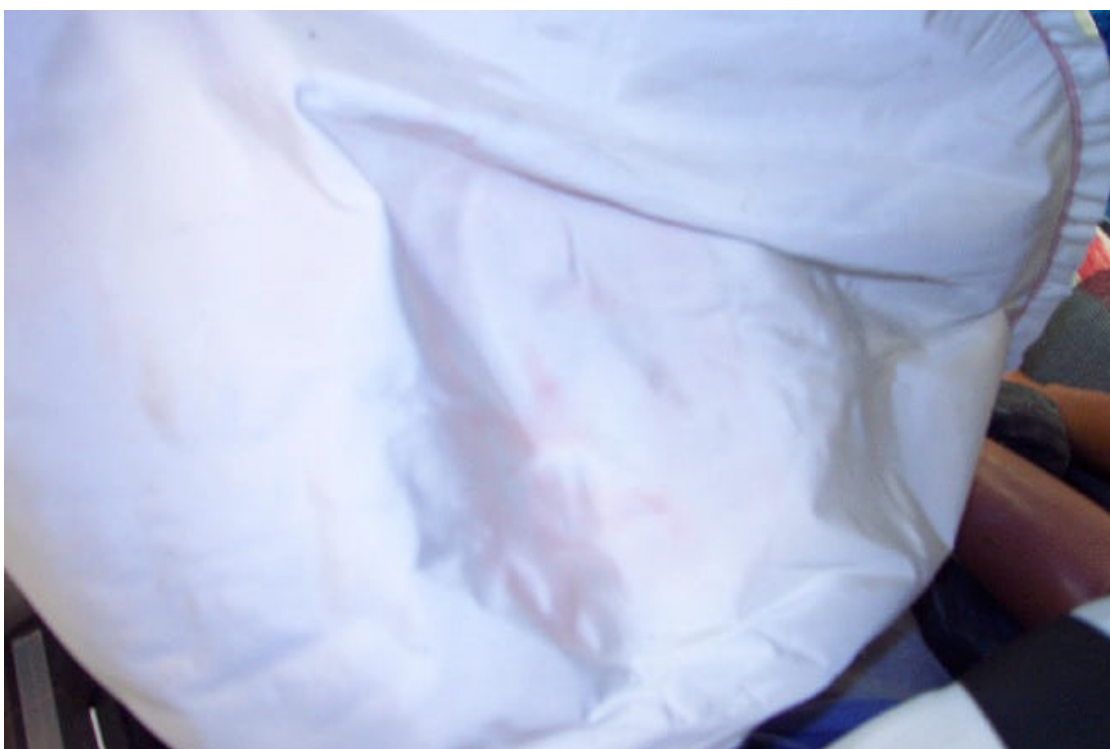
**24. Point de contact de tête du conducteur, après essai.  
Driver's head contact point, post-test.**

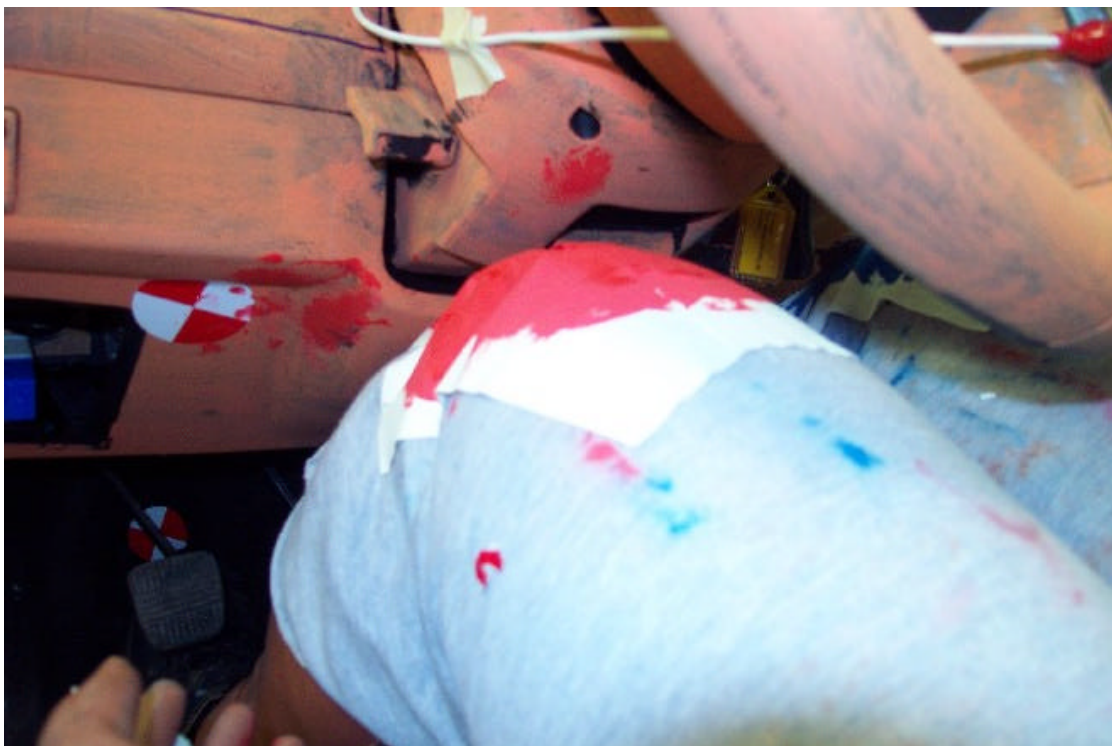
**25. Point de contact des genoux du conducteur, après essai.  
Driver's knees contact point, post-test.**

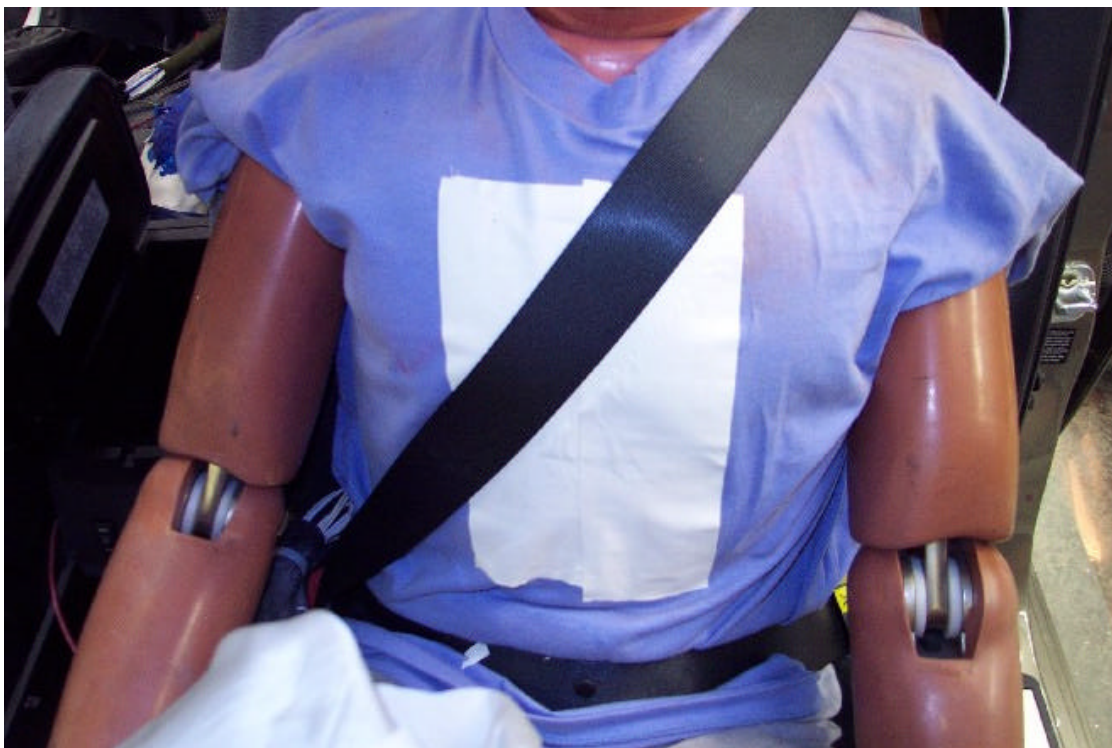
**26. Contact du volant sur l'abdomen du conducteur, après essai.  
Steering wheel's contact point with driver's abdomen.**

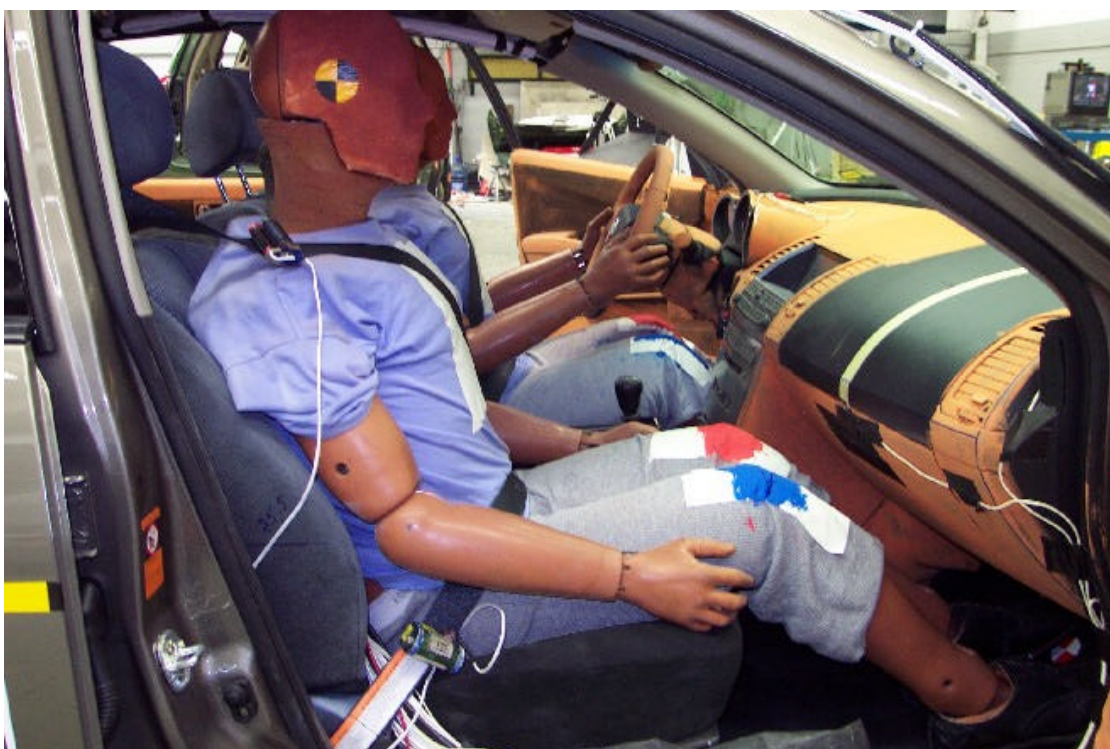
**27. Position du passager, avant essai.**  
**Passenger's position, pre-test.**

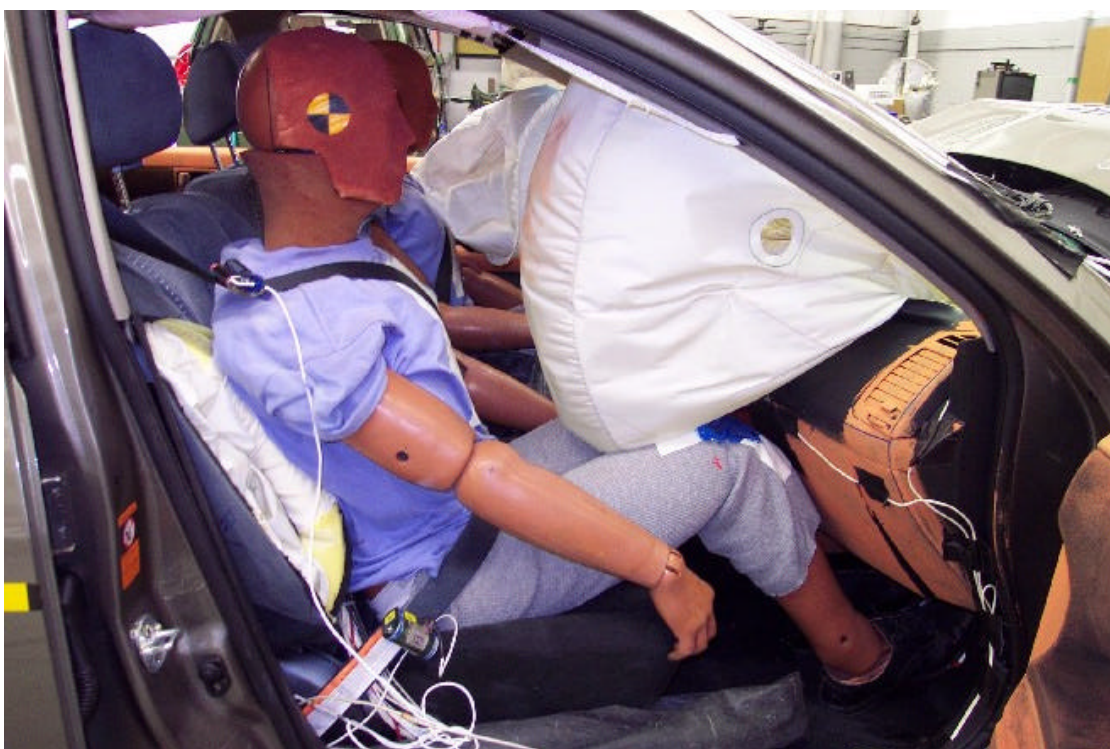
**28. Position du passager, après essai.**  
**Passenger's position, post-test.**

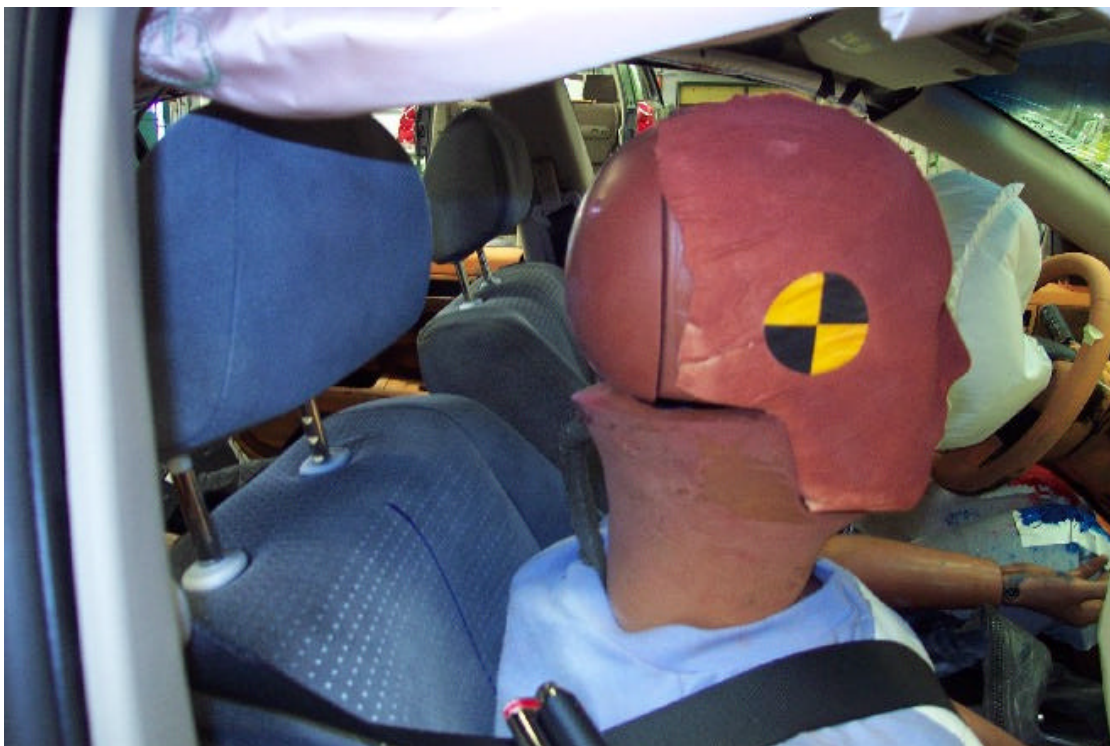
**29. Point de contact de tête du passager, après essai.  
Passenger's head contact point, post-test.**

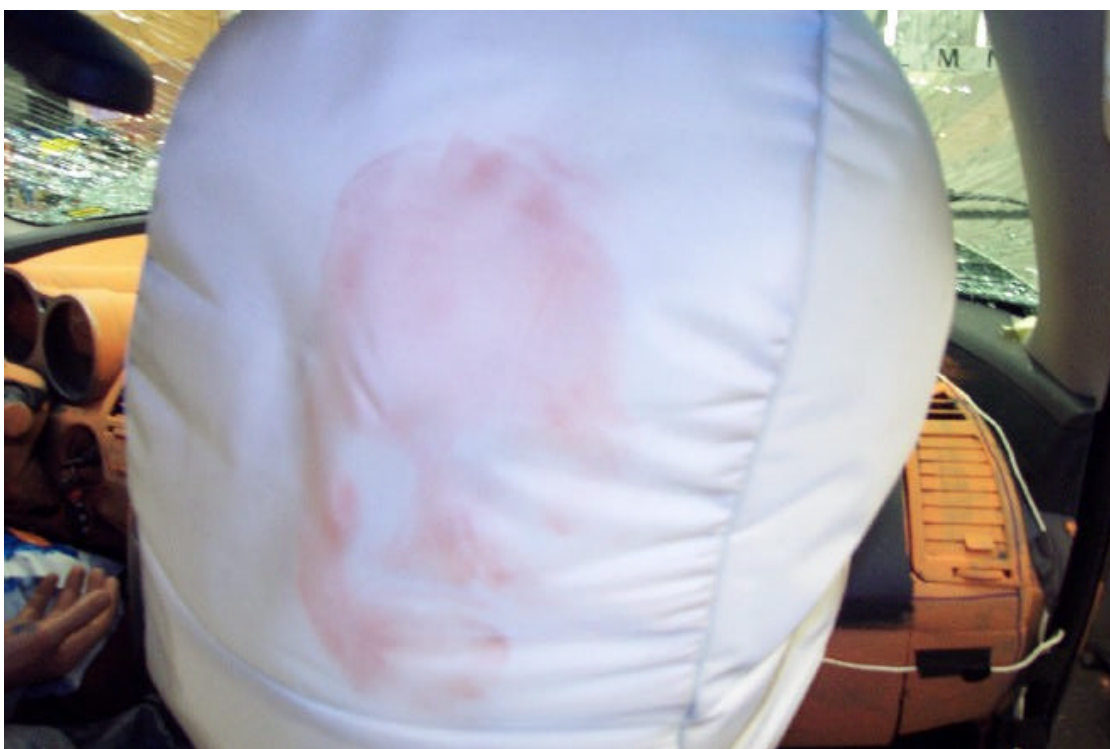
**30. Point de contact de tête du passager, après essai.  
Passenger's head contact point, post-test.**

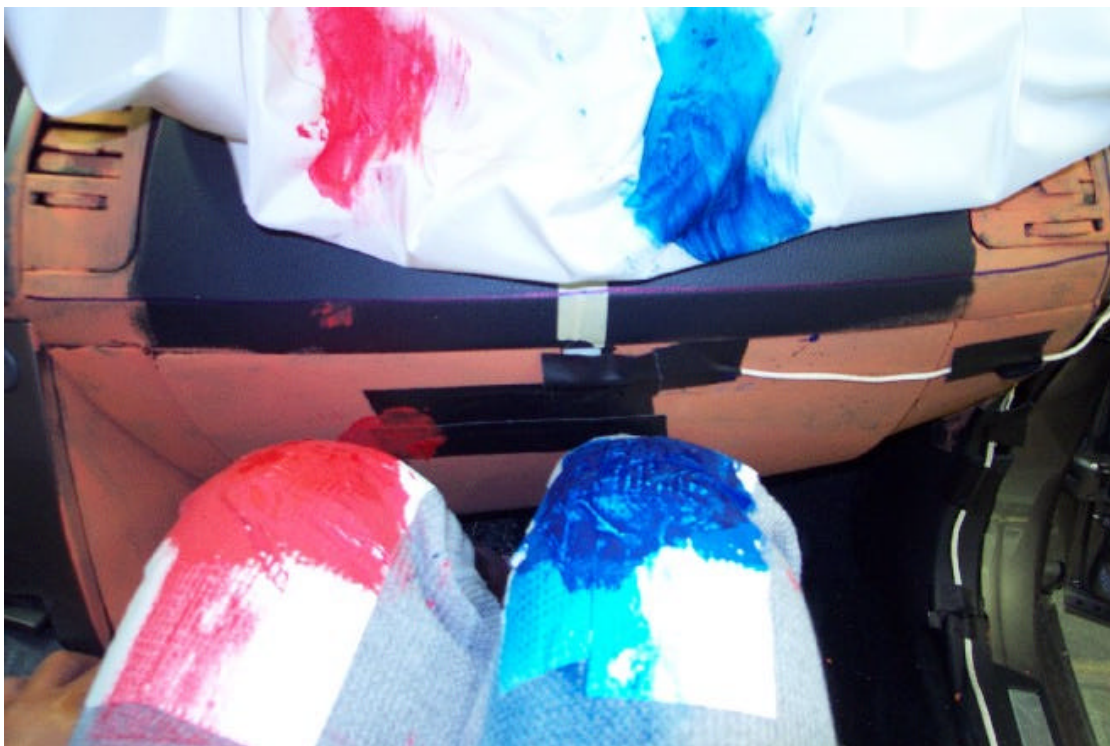
**31. Point de contact des genoux du passager, après essai.  
Passenger's knees contact point, post-test.**

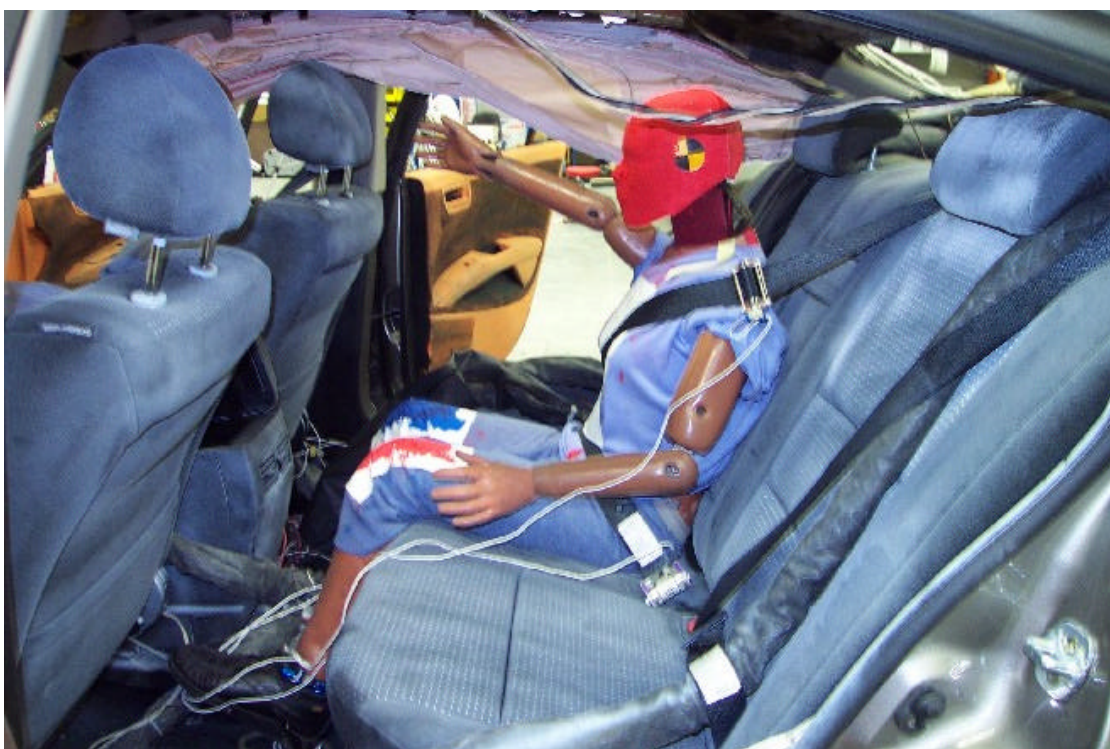
**33. Position du passager arrière centre, vue de gauche, après essai.**  
**Rear centre passenger's position, left side view, post-test.**

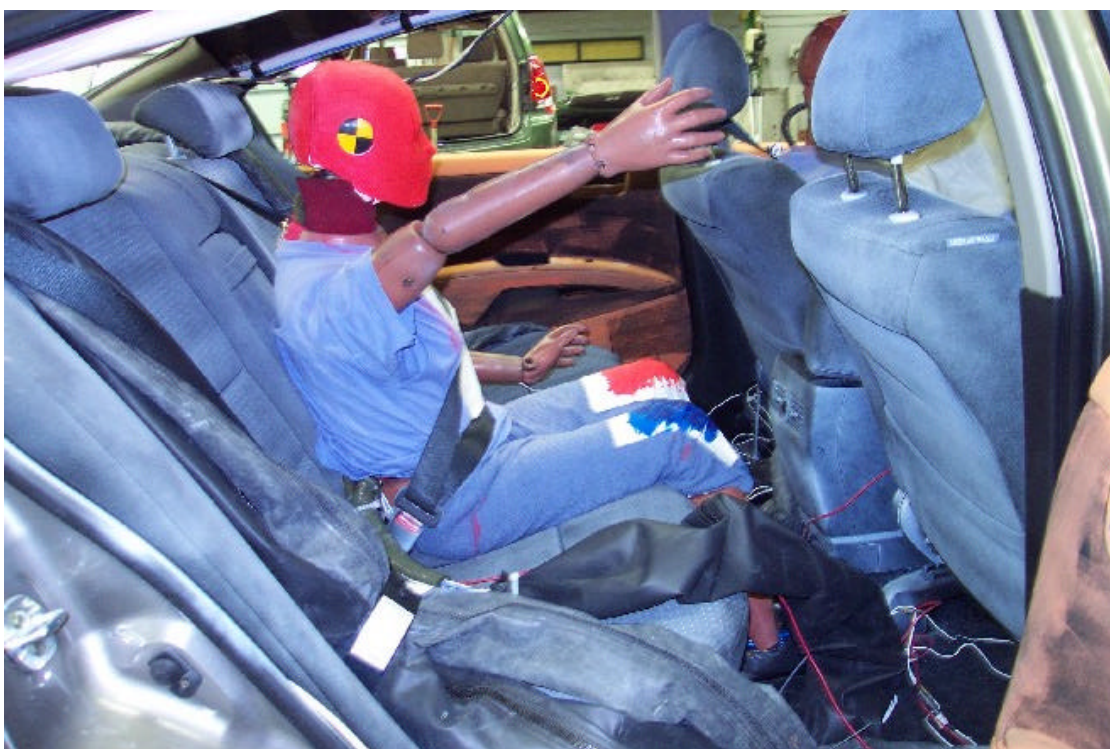
**35. Position du passager arrière centre, vue de droite, après essai.**  
**Rear centre passenger's position, right side view, post-test.**
