**APPENDICE / APPENDIX A**

**PHOTOGRAPHIES DE L'ESSAI  
TEST PHOTOGRAPHS**

| Date de collision<br>Crash date | 2004-03-29 | Véhicule<br>Vehicle | MISSAN MAXIMA SE 2004 | T.C. N°<br>T.C.No | 04-136 |

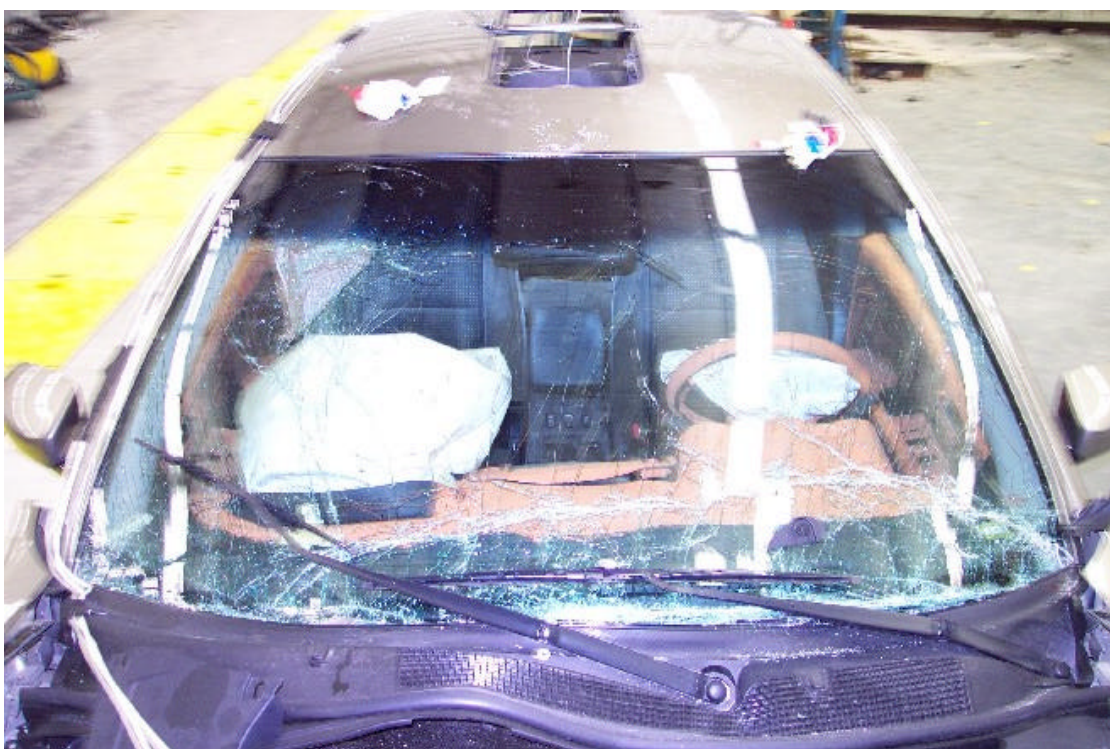
**37. Pare-brise, après essai.  
Windshield, post-test.**

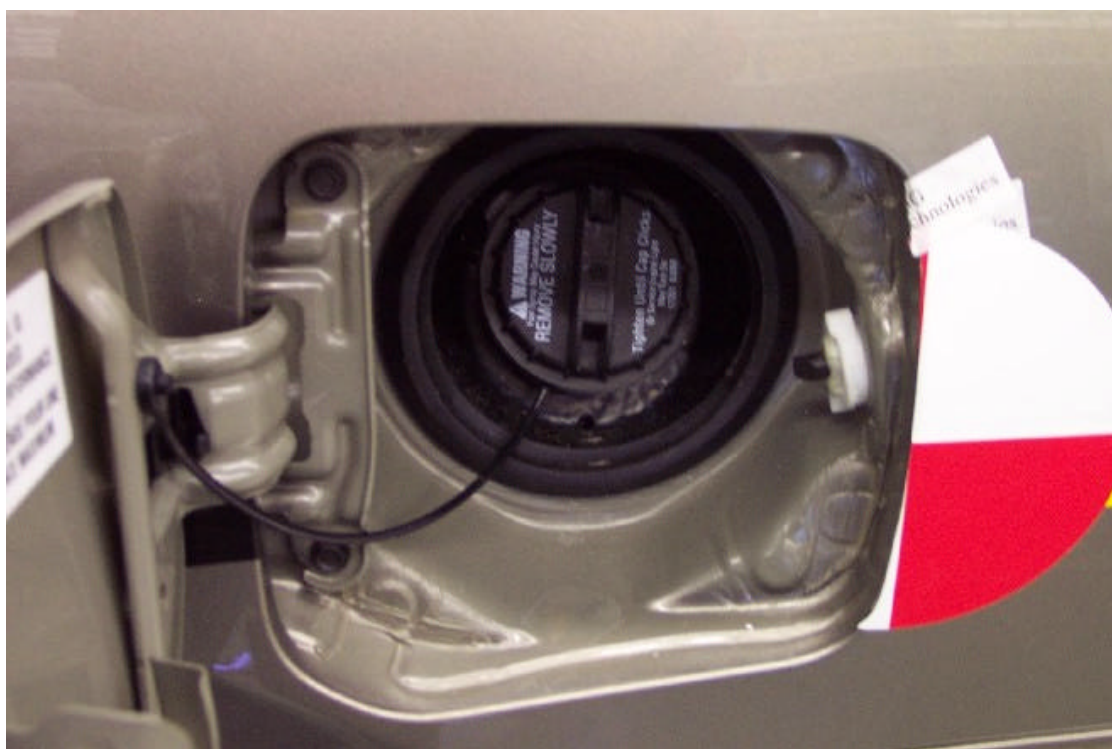
**39. Bouchon de remplissage, après essai.**  
**Filler cap, post-test.**

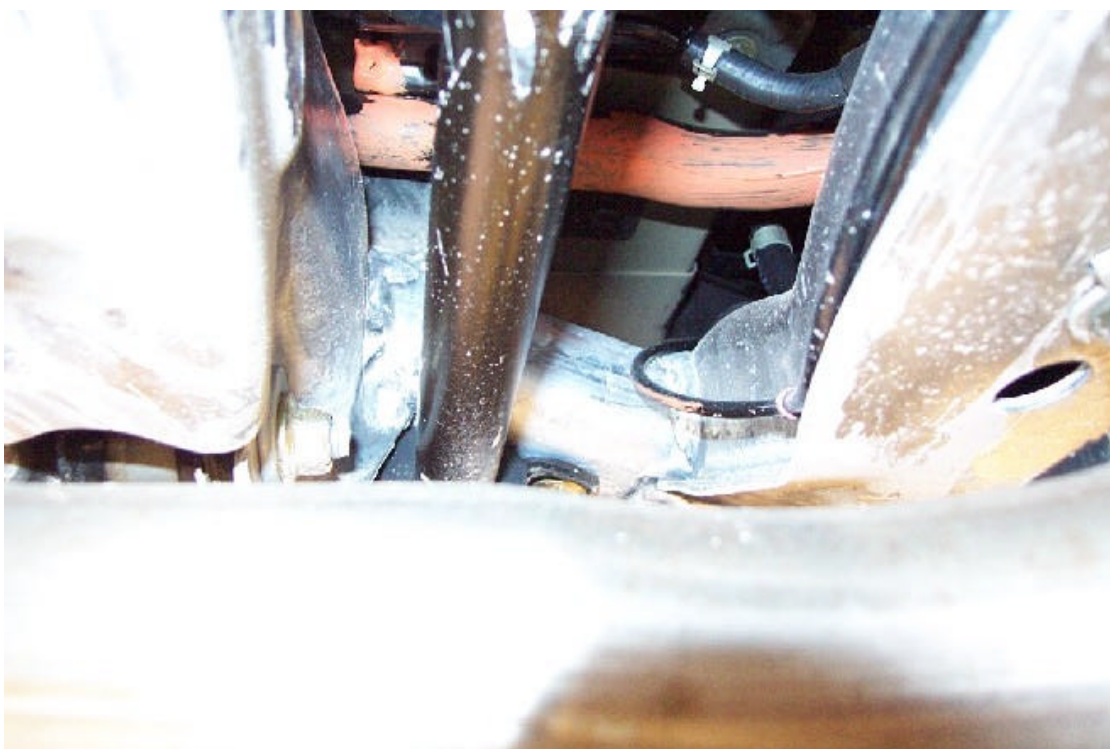
**40. Tuyau de remplissage et vapeur.  
Filler and vapor pipe.**

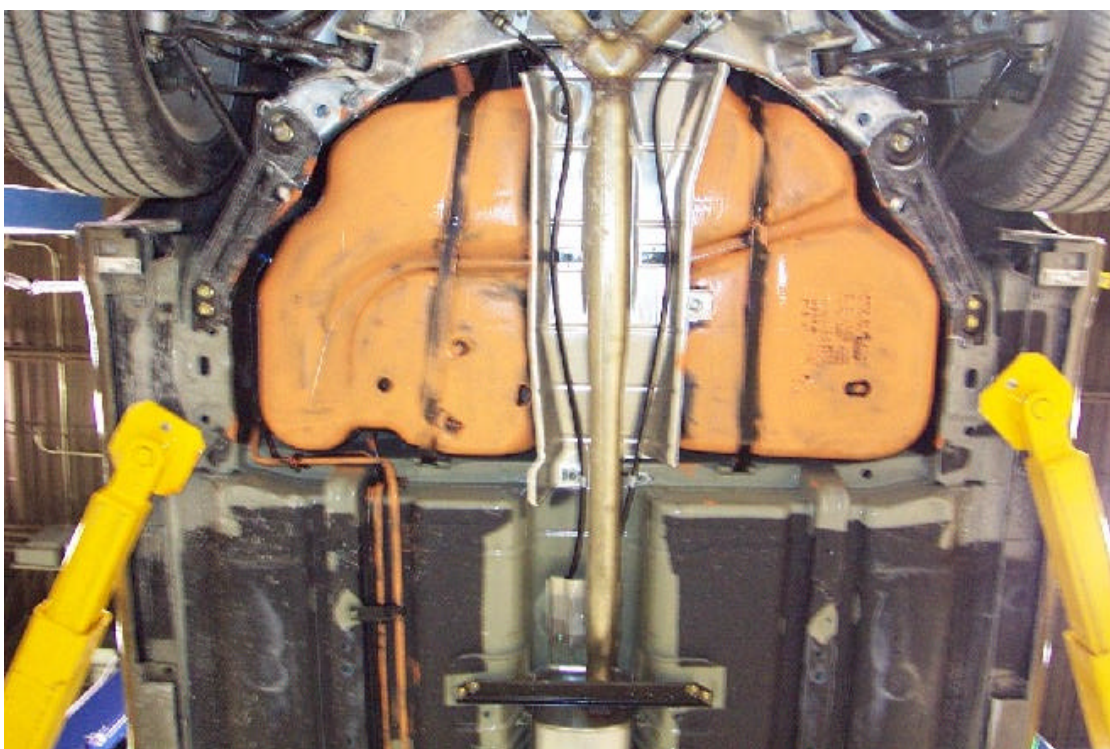
**41. Réservoir de carburant.  
Fuel tank.**

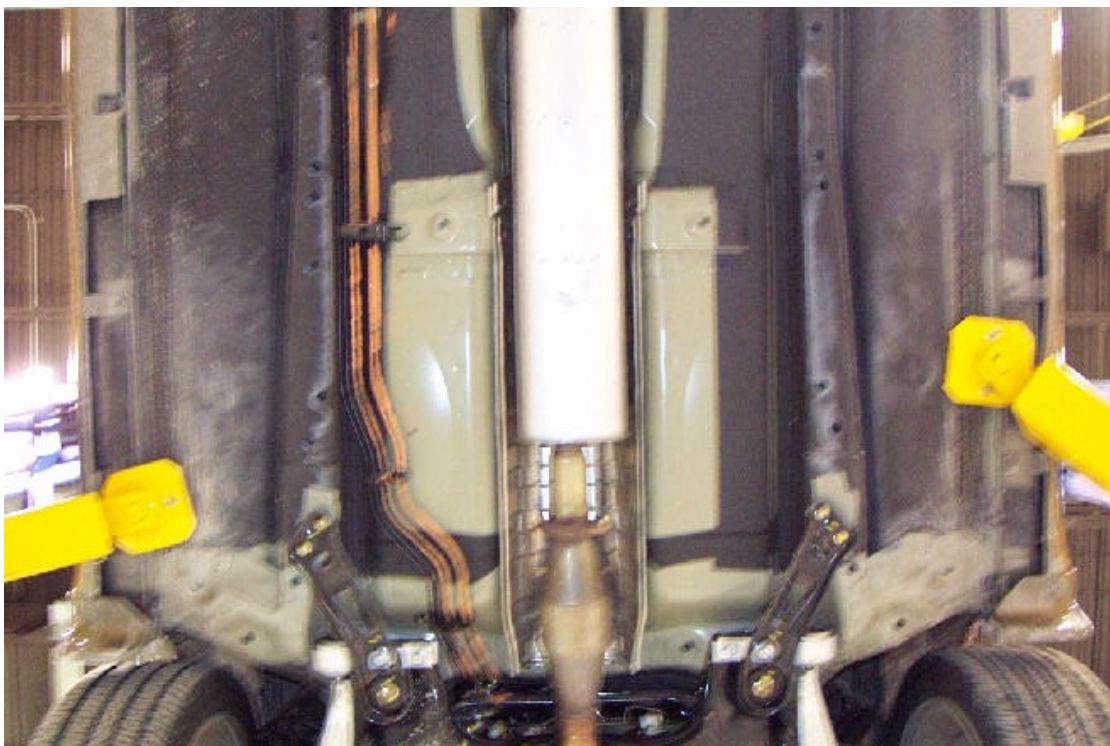
**42. Ligne de carburant et vapeur.  
Fuel and vapor lines.**

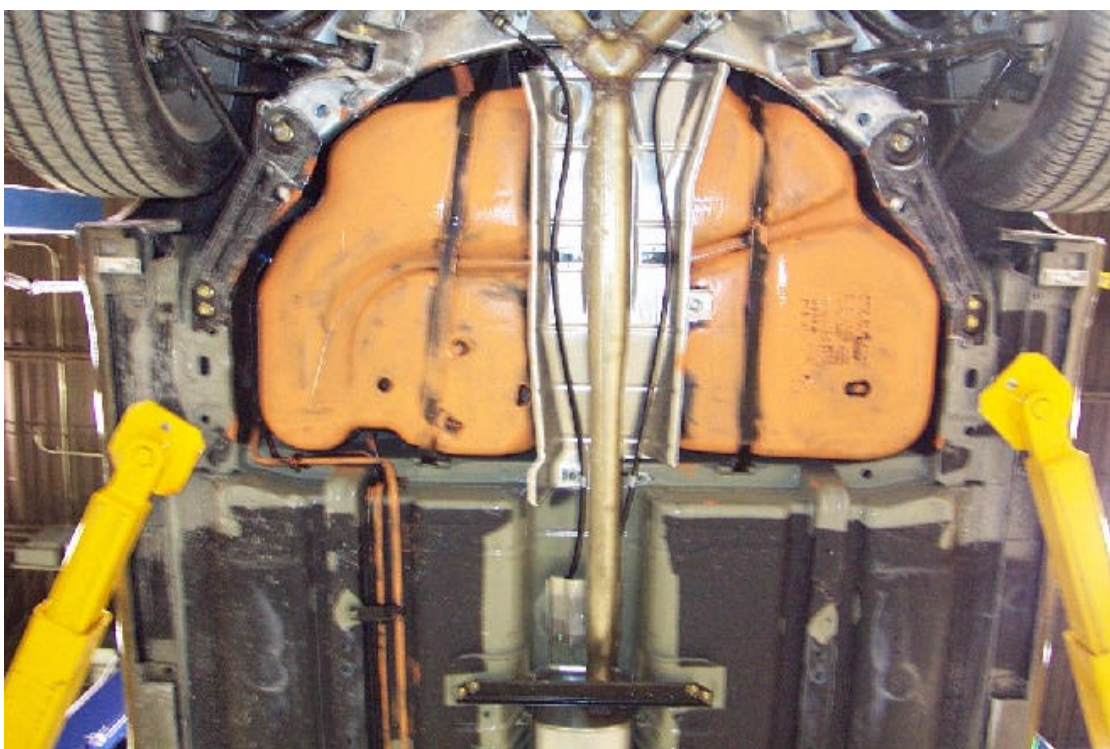
**43. Lignes de carburant et vapeur.  
Fuel and vapor lines.**

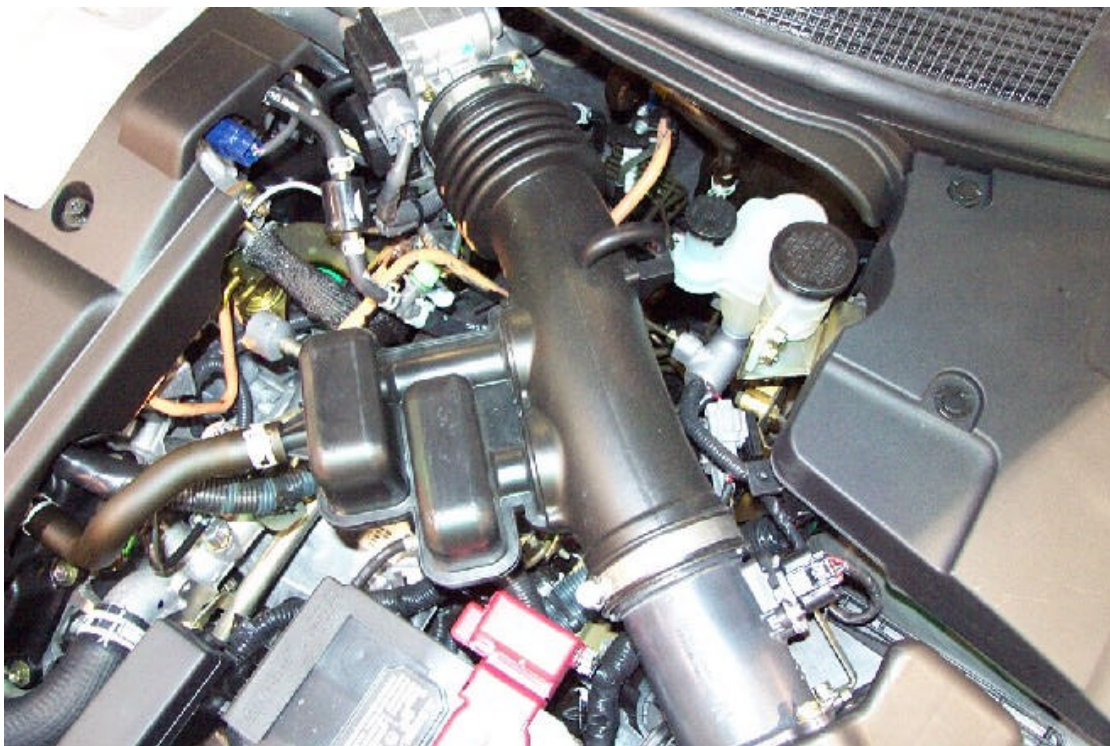
**44. Lignes de carburant et vapeur dans le compartiment moteur.**  
**Filler and vapor lines in the engine compartment.**

**Aucune fuite**  
**No leak**

**45. Localisation de la fuite de carburant.**  
**Fuel leak location.**

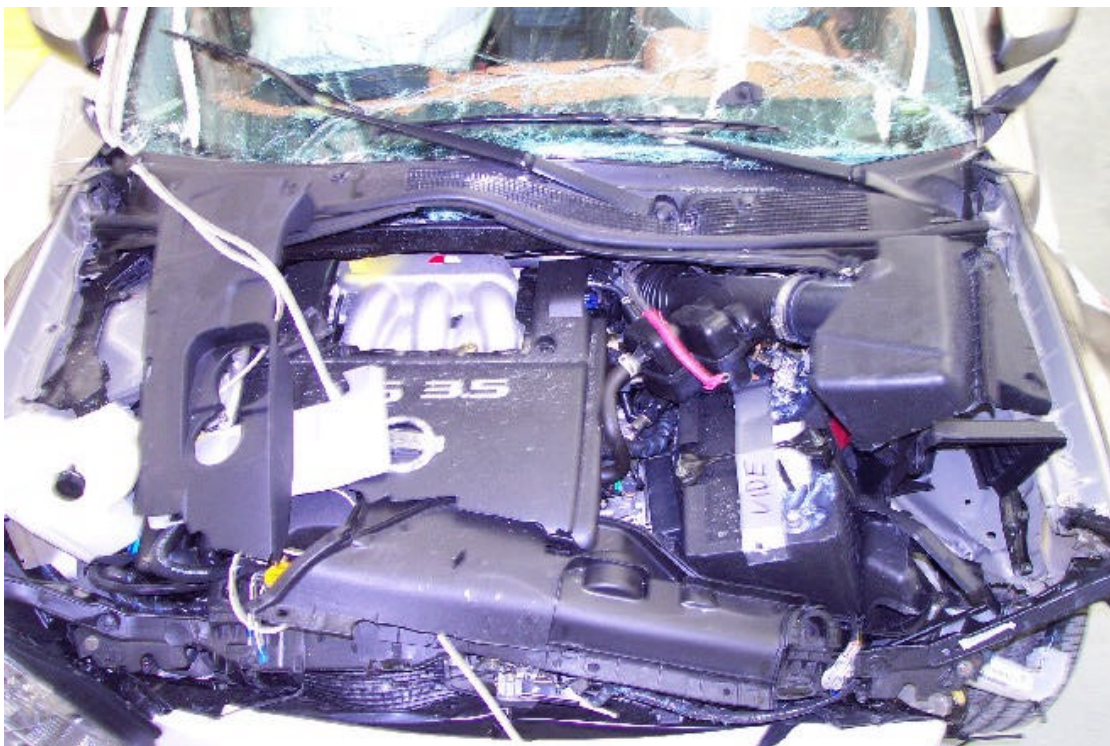
**47. Vue du compartiment moteur du véhicule d'essai, après essai.**  
**Engine compartment view of the vehicle, post-test.**

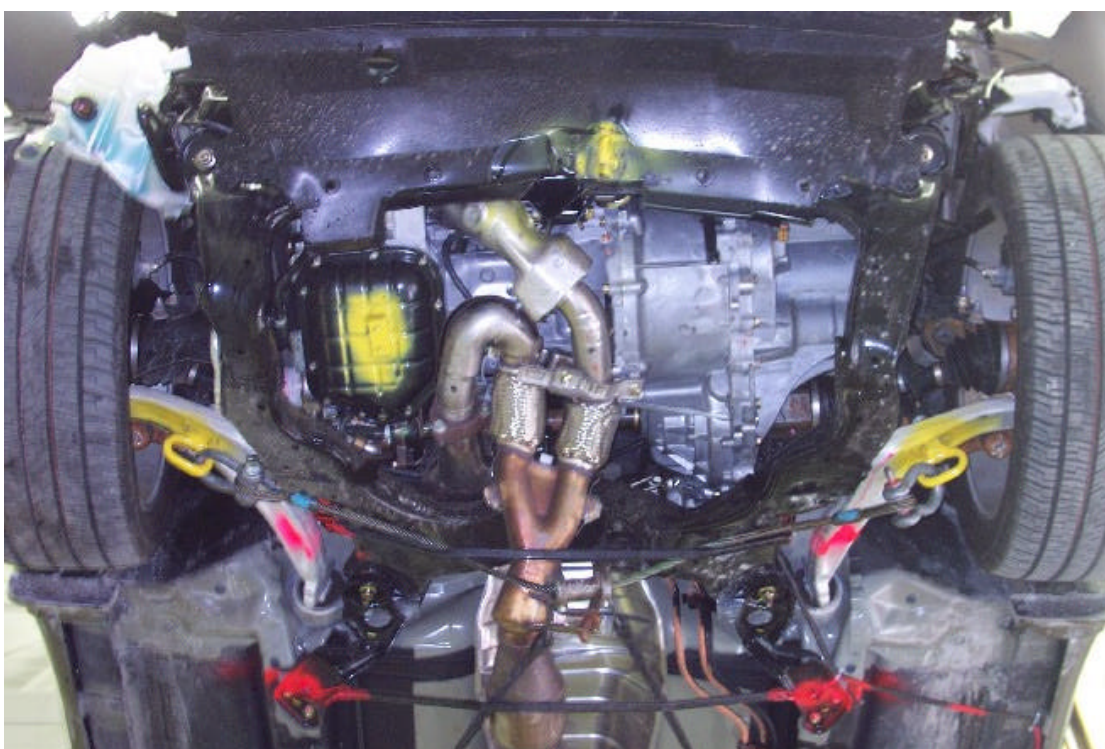
**49. Vue du dessous du compartiment moteur, après essai.**  
Under view of the engine compartment , post-test.

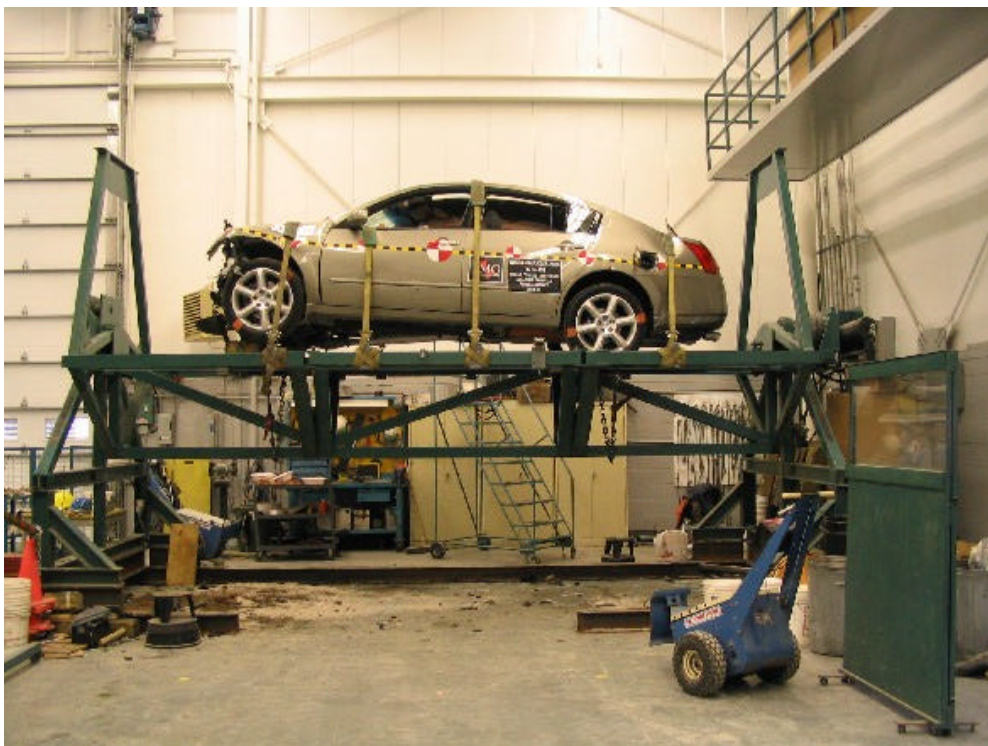
**50. Vue du véhicule sur culbuteur avant l'essai de capotage statique.**  
View of the vehicle on the roll over device before testing.

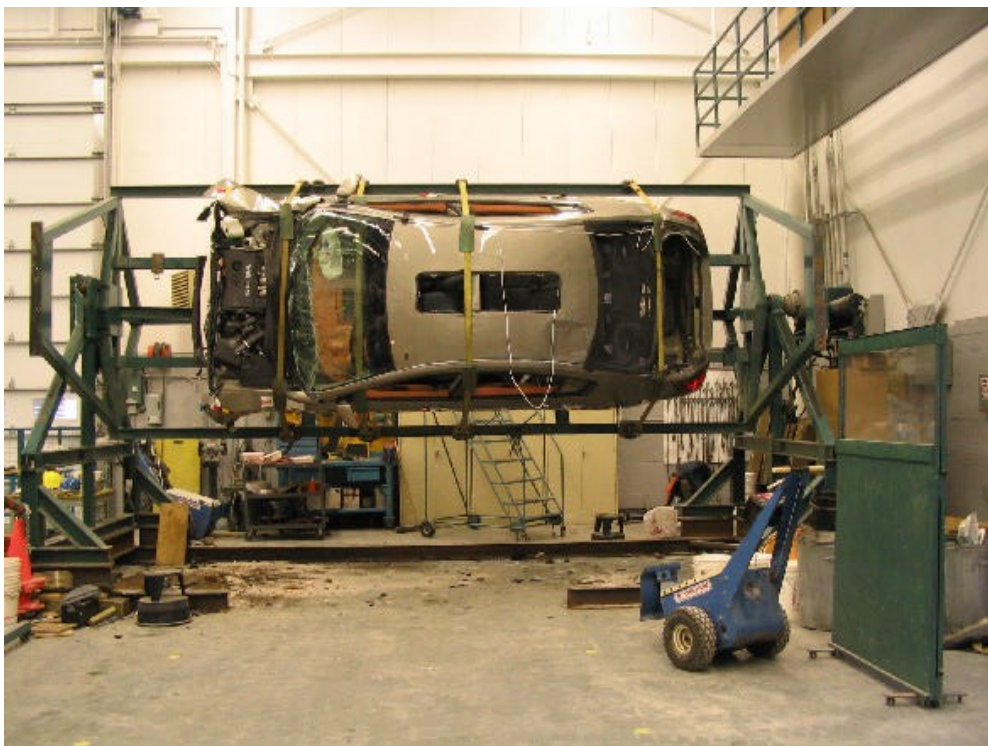
**51. Vue du véhicule sur culbuteur à 90°.**  
View of the vehicle on the roll over device at 90°.

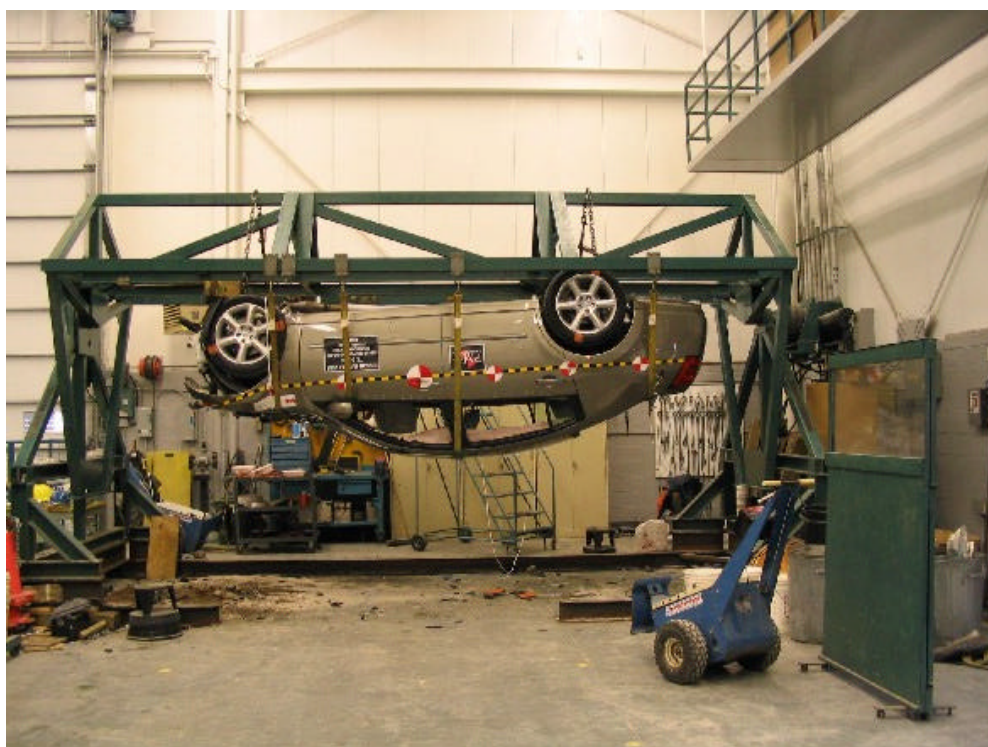
**52. Vue du véhicule sur culbuteur à 180°.**  
**View of the vehicle on the roll over device at 180°.**

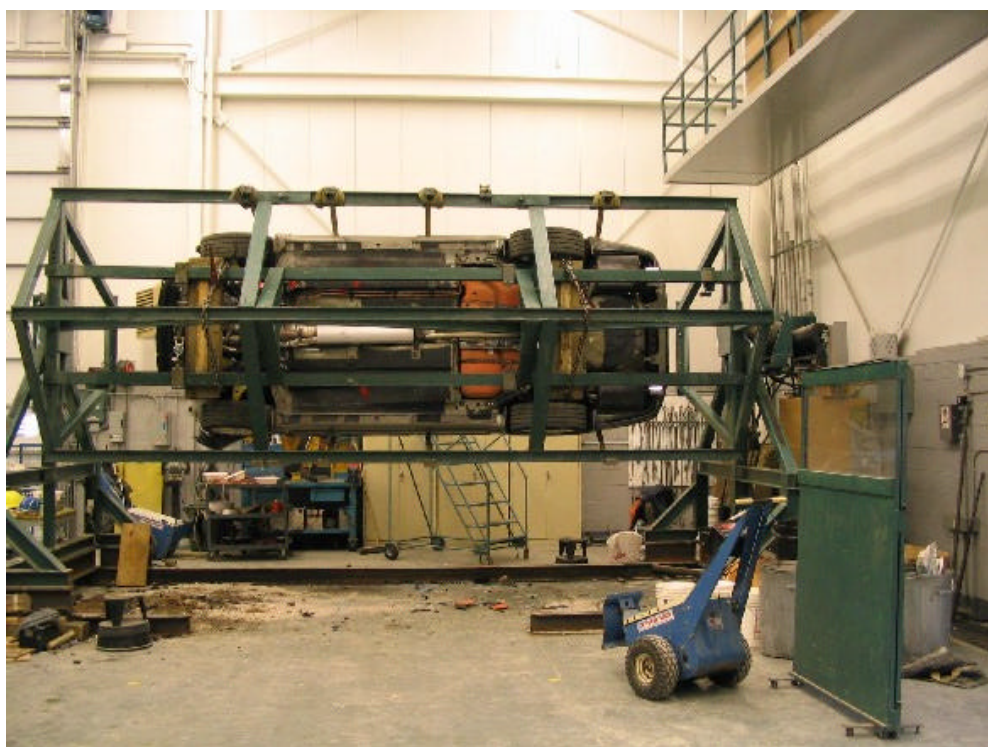
**53. Vue du véhicule sur culbuteur à 270°.**  
**View of the vehicle on the roll over device at 270°.**

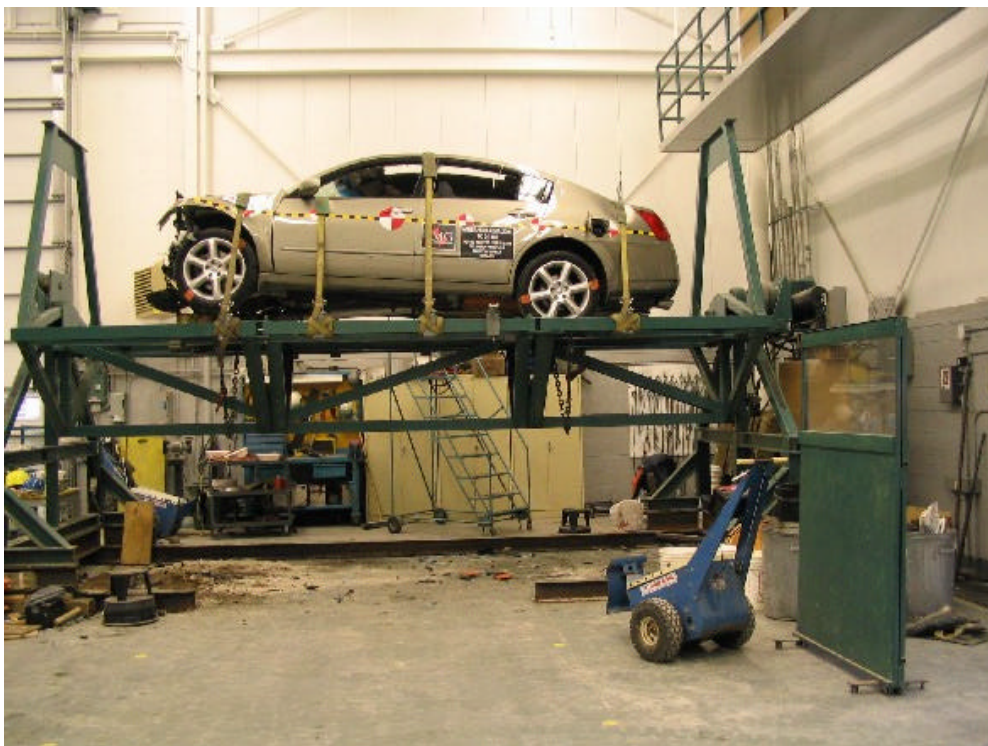
54. Vue du véhicule sur culbuteur à 360°.  
View of the vehicle on the roll over device at 360°.

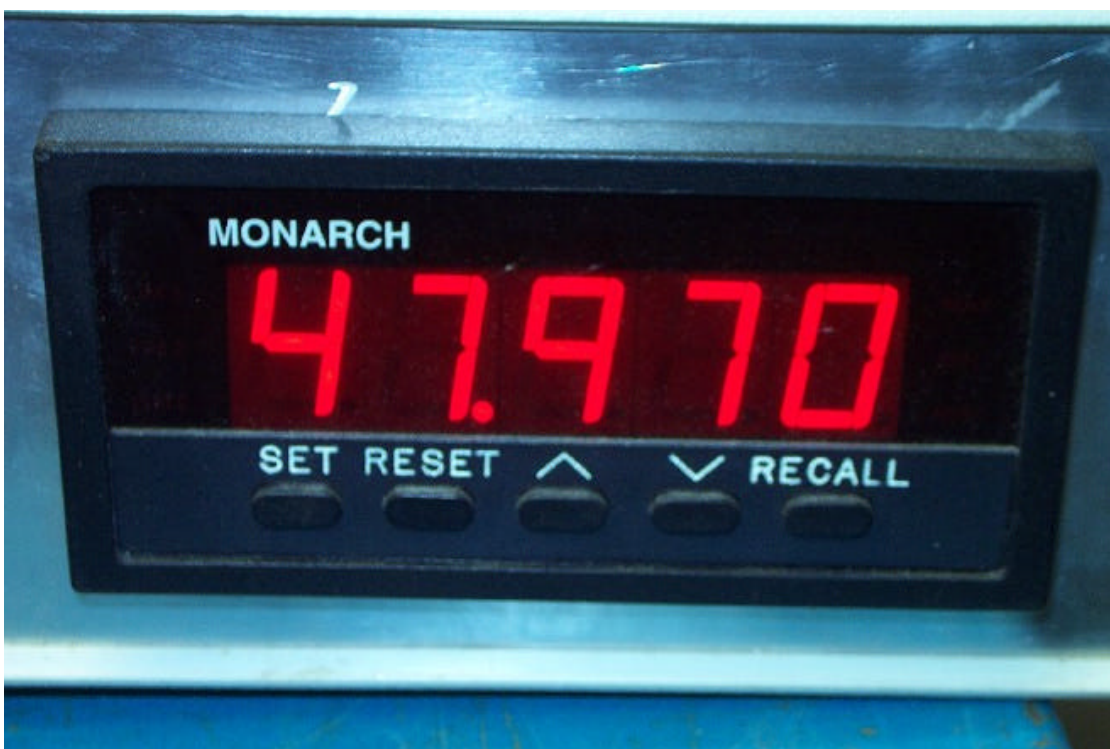
55. Affichage du lecteur de vitesse.  
Speed trap reading.
