**APPENDICE / APPENDIX A**

**PHOTOGRAPHIES DE L'ESSAI  
TEST PHOTOGRAPHS**

| Date de collision<br>Crash date | 24-03-2004 | Véhicule<br>Vehicle | NISSAN QUEST 2004 | T.C. N°<br>T.C.No | 04-128 |

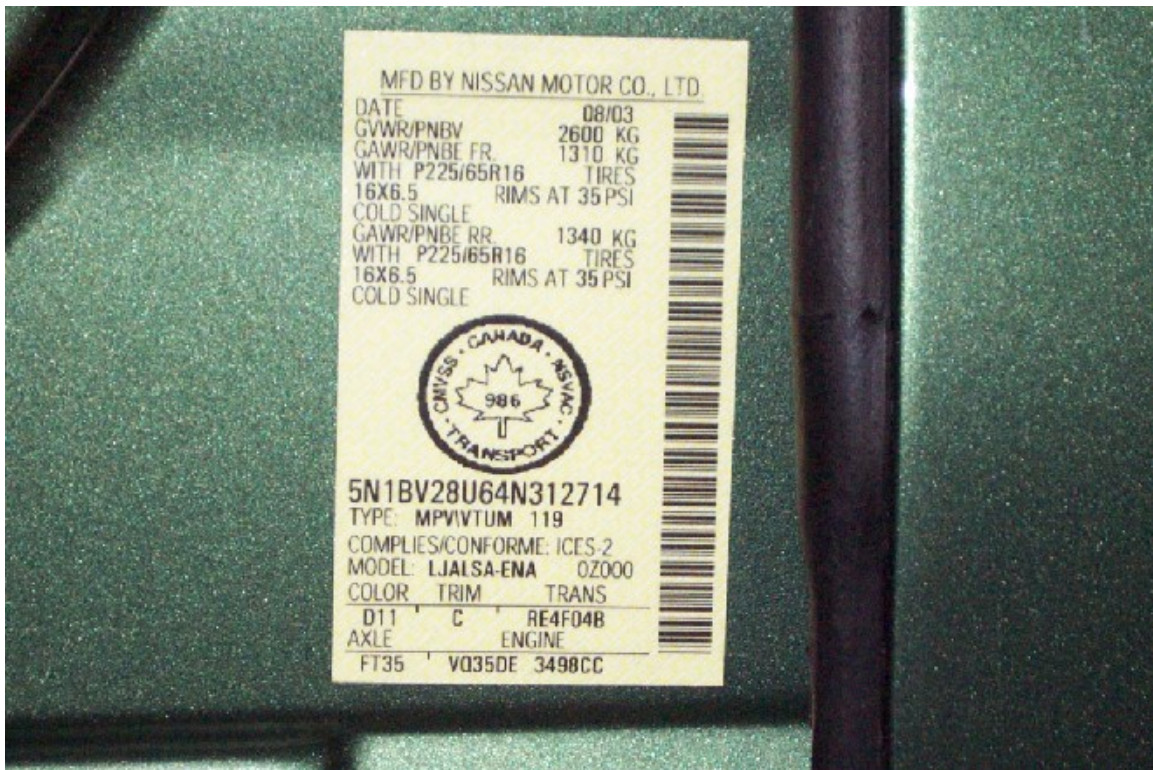
1. Étiquette de déclaration de conformité du véhicule d'essai.  
Statement of compliance label of the test vehicle.

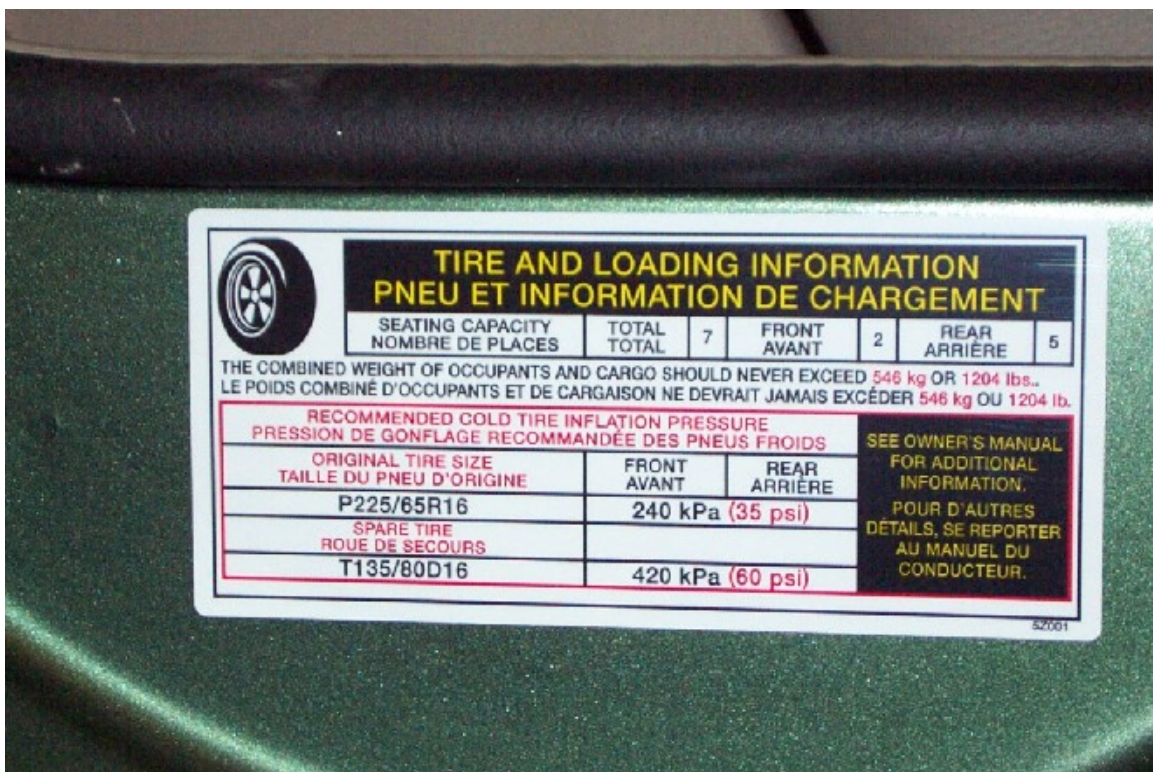
2. Étiquette d'information des pneus.  
Tire information label.

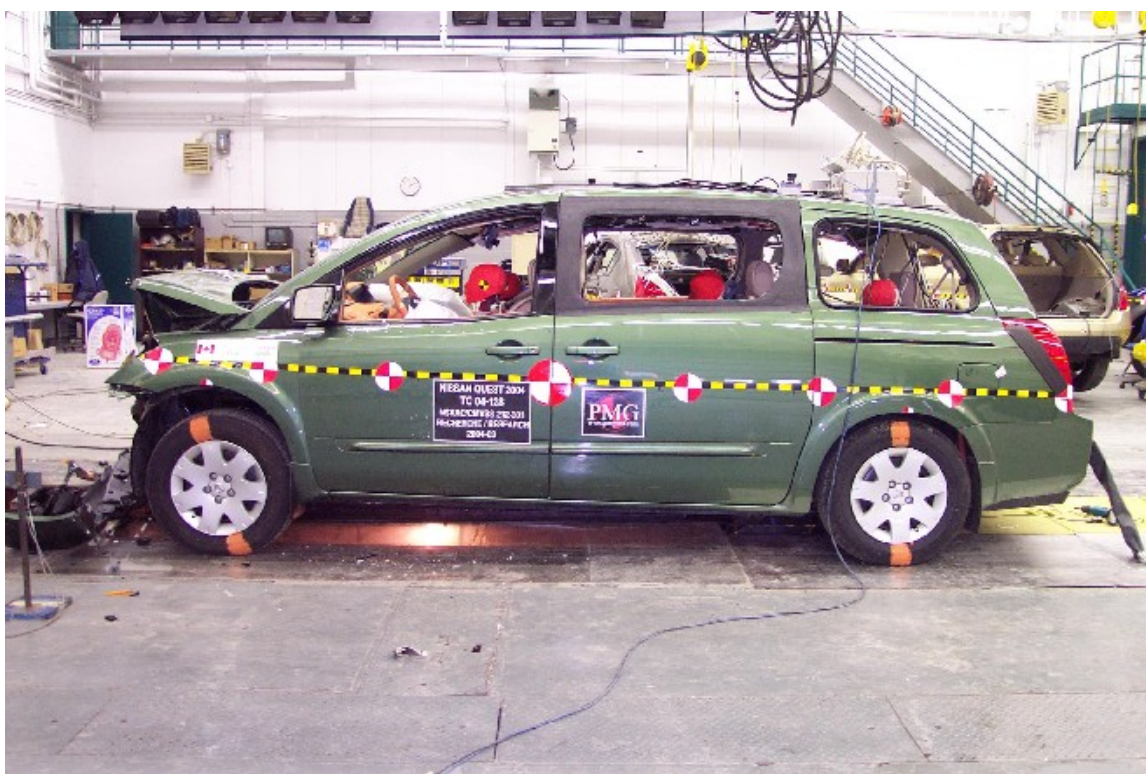
6. Vue générale côté gauche du véhicule d'essai, après essai.  
Left side view of the test vehicle, post-test.

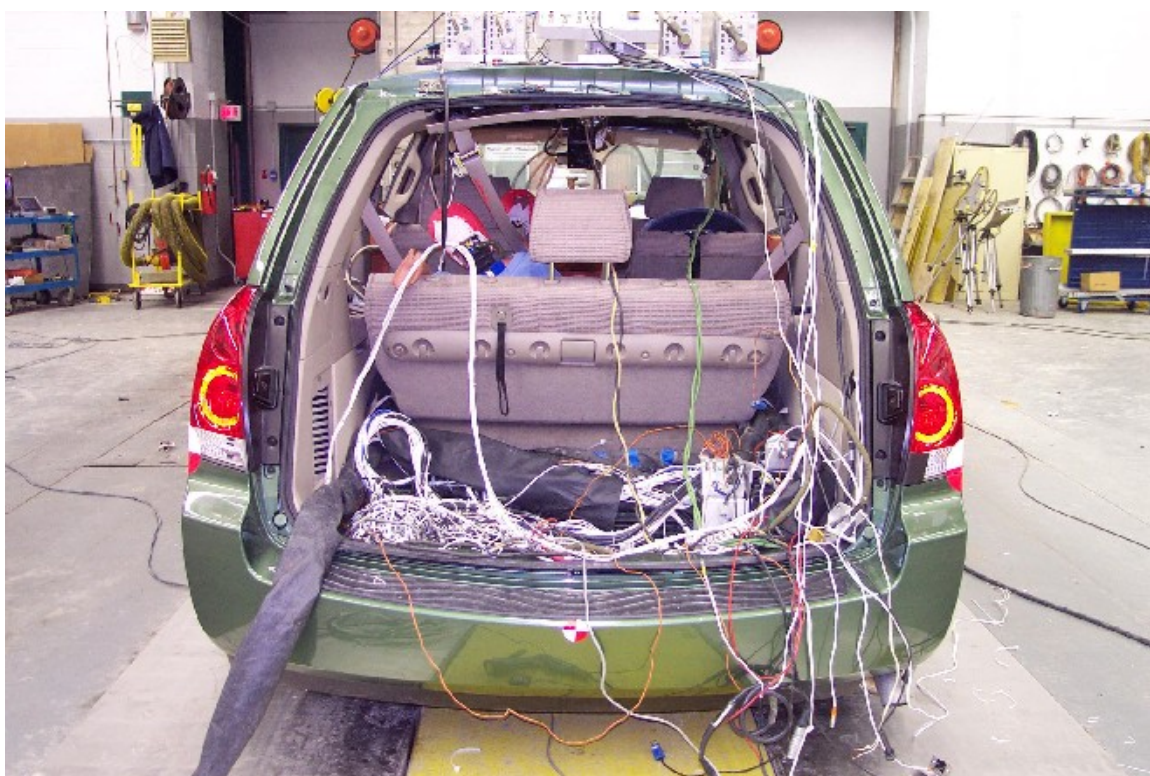
8. Vue arrière du véhicule d'essai, après essai.  
Rear view of the test vehicle, post-test.

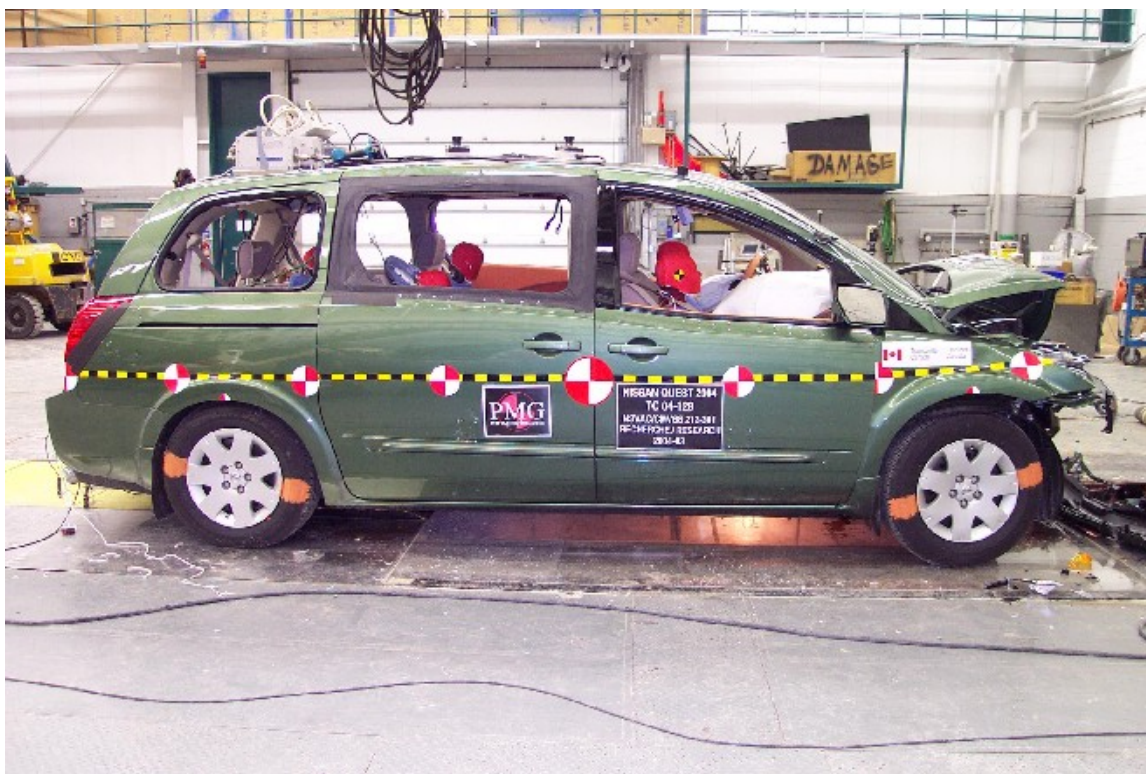
10. Vue générale côté droit du véhicule d'essai, après essai.  
General right side view of the test vehicle, post-test.

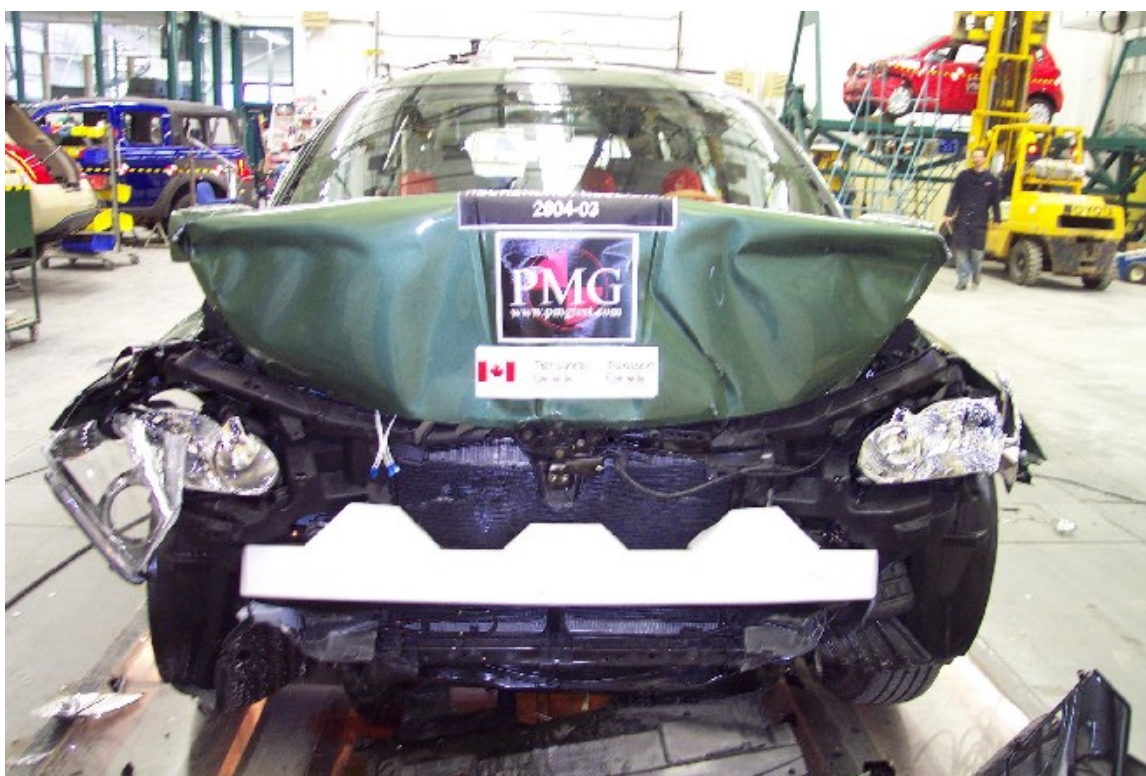
12. Vue avant du véhicule d'essai, après essai.  
Front view of the test vehicle, post-test.

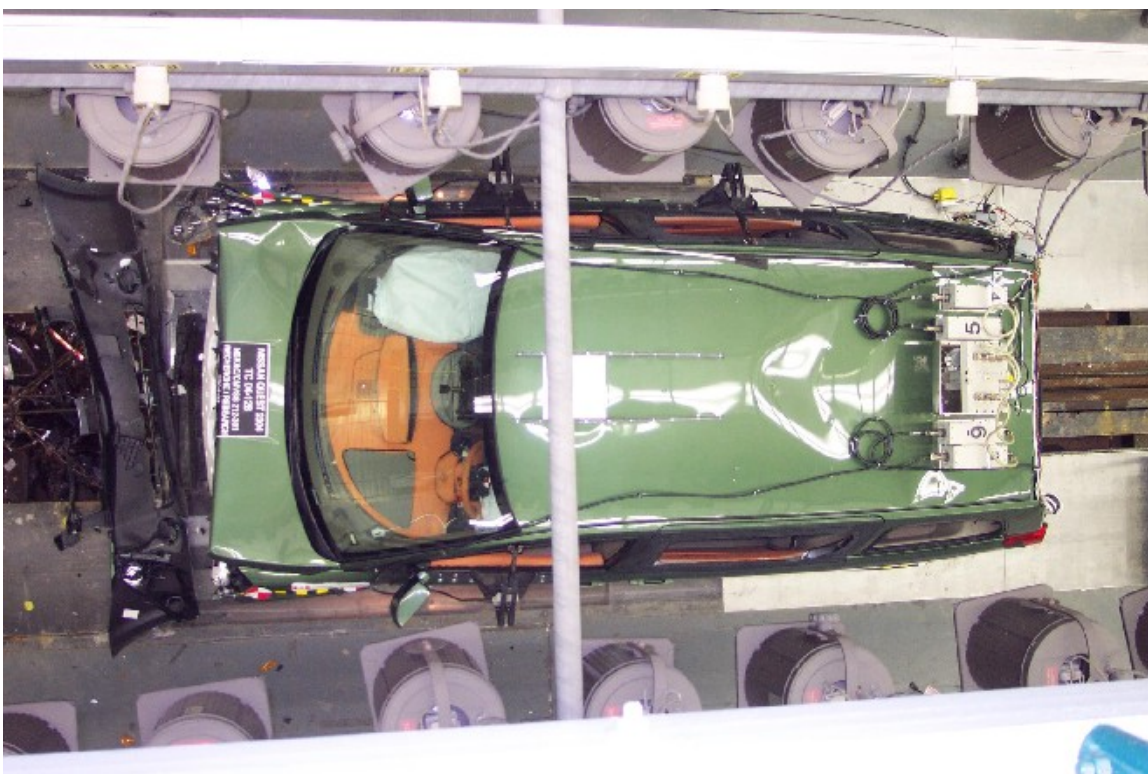
14. Vue de plan du véhicule d'essai, après essai.  
Over view of the test vehicle, post-test.

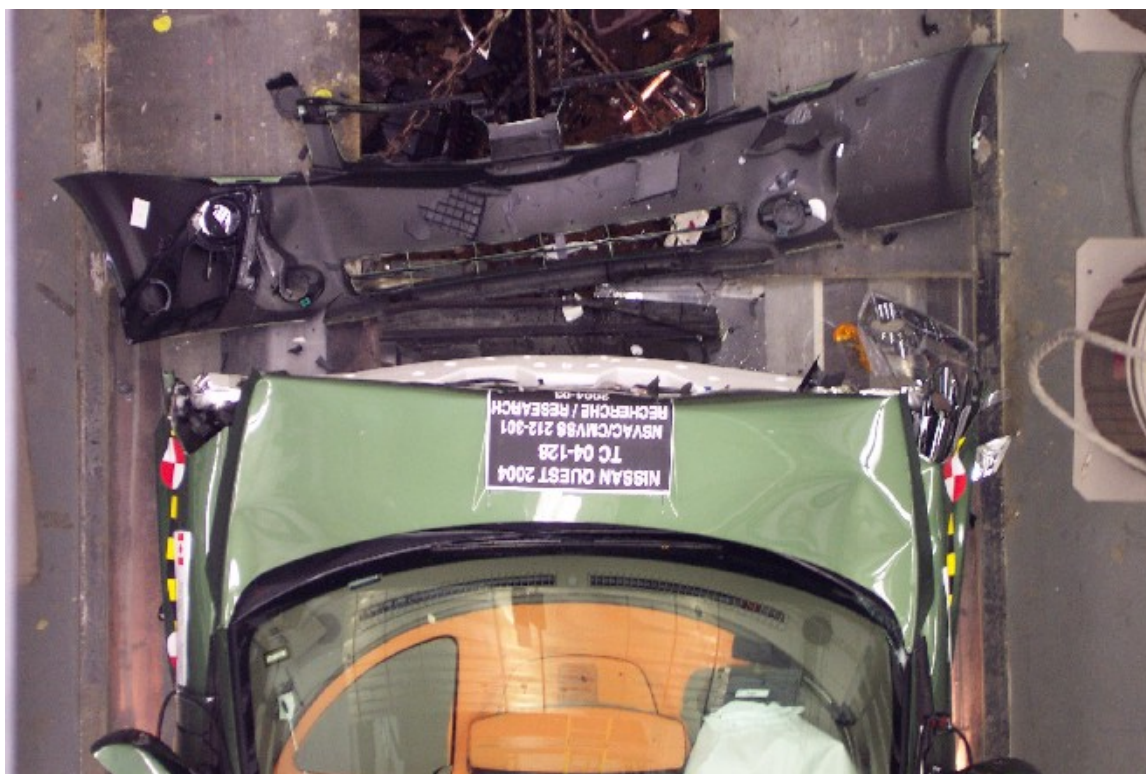
16. Vue de plan du devant du véhicule d'essai, après essai.  
Over view of the front part of the test vehicle, post-test.

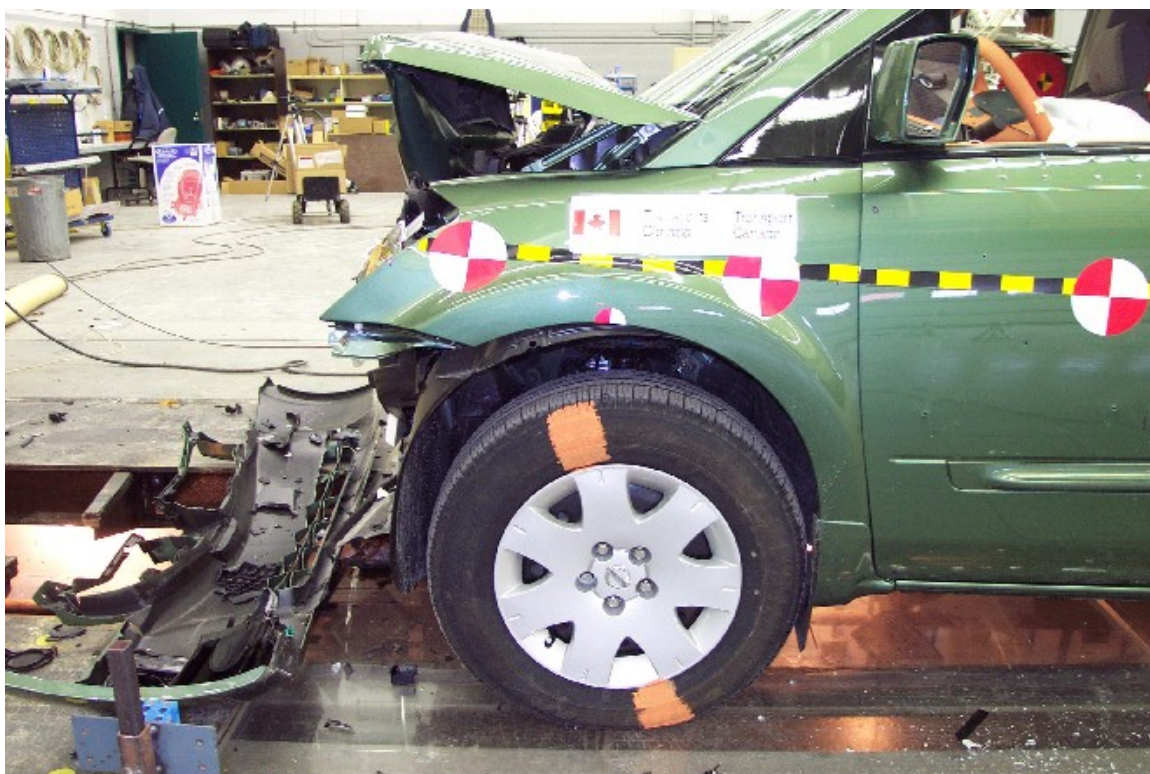
18. Vue côté gauche de l'avant du véhicule d'essai, après essai.  
Left side view of front of test vehicle, post-test.

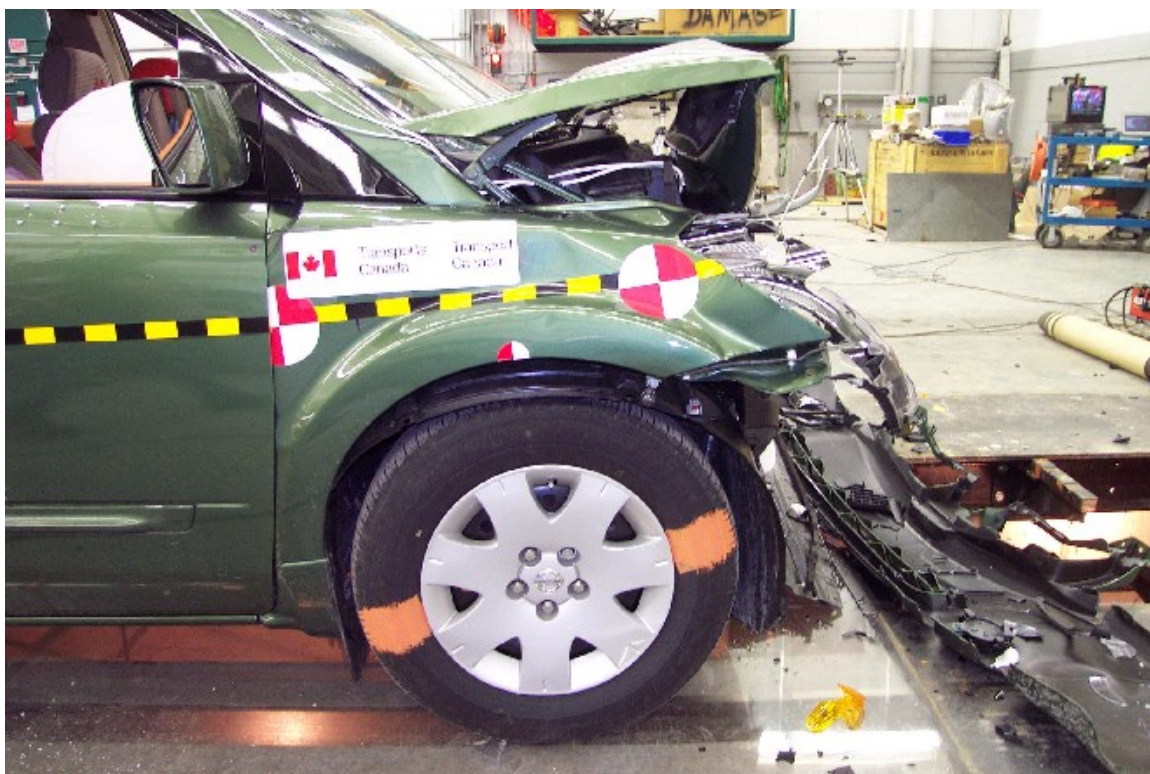
20. Vue côté droit de l'avant du véhicule d'essai, après essai.  
Right side view of front of test vehicle, post-test.

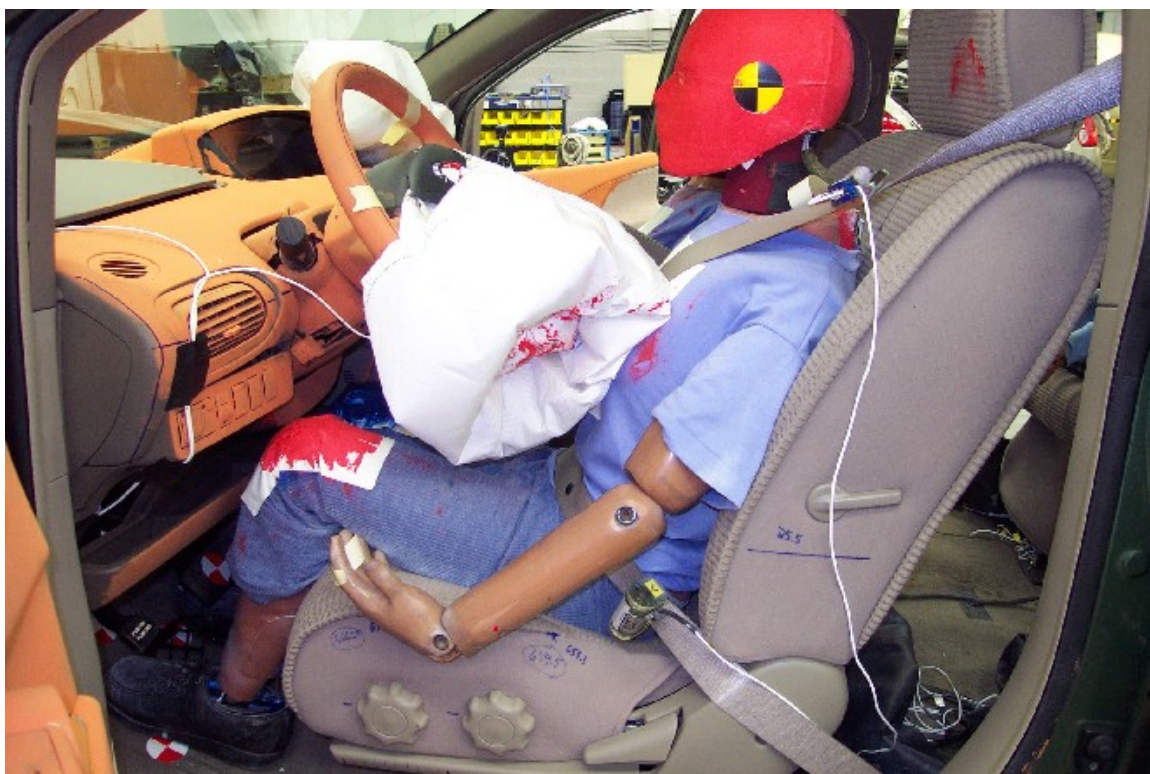
22. Position du conducteur, après essai.  
Driver's position, post-test.

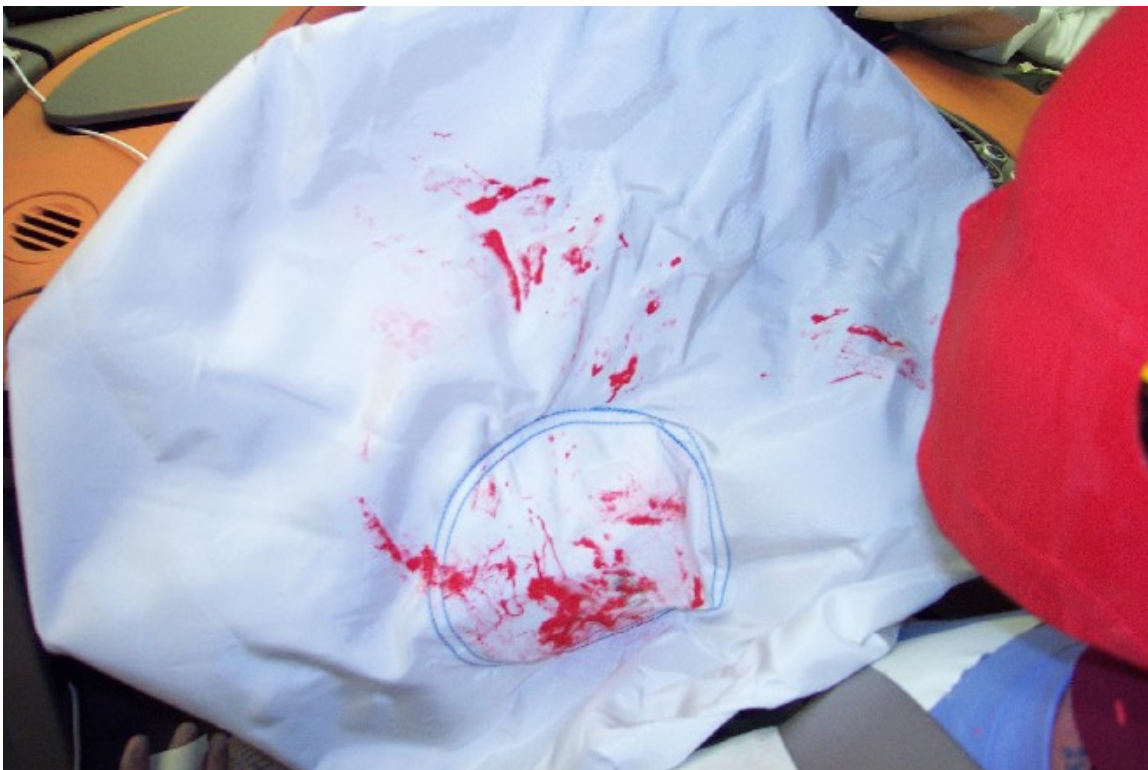
23. Point de contact de tête du conducteur, après essai.  
Driver's head contact point, post-test.

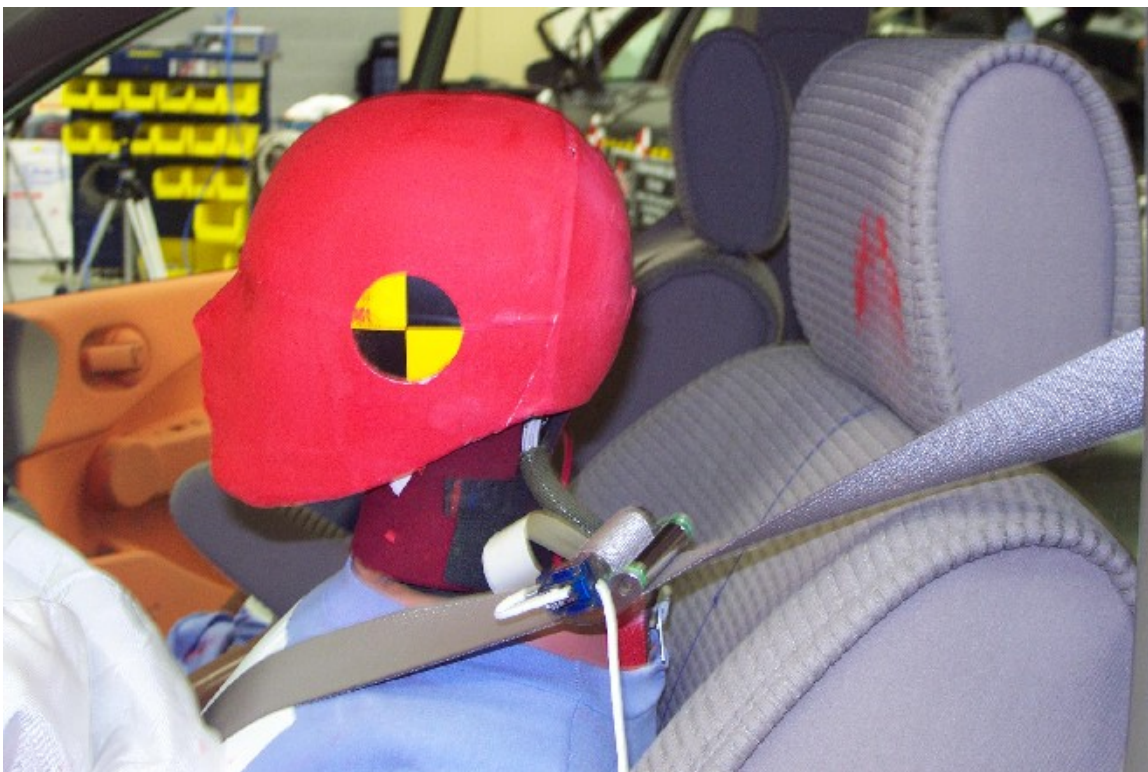
24. Point de contact de tête du conducteur, après essai.  
Driver's head contact point, post-test.

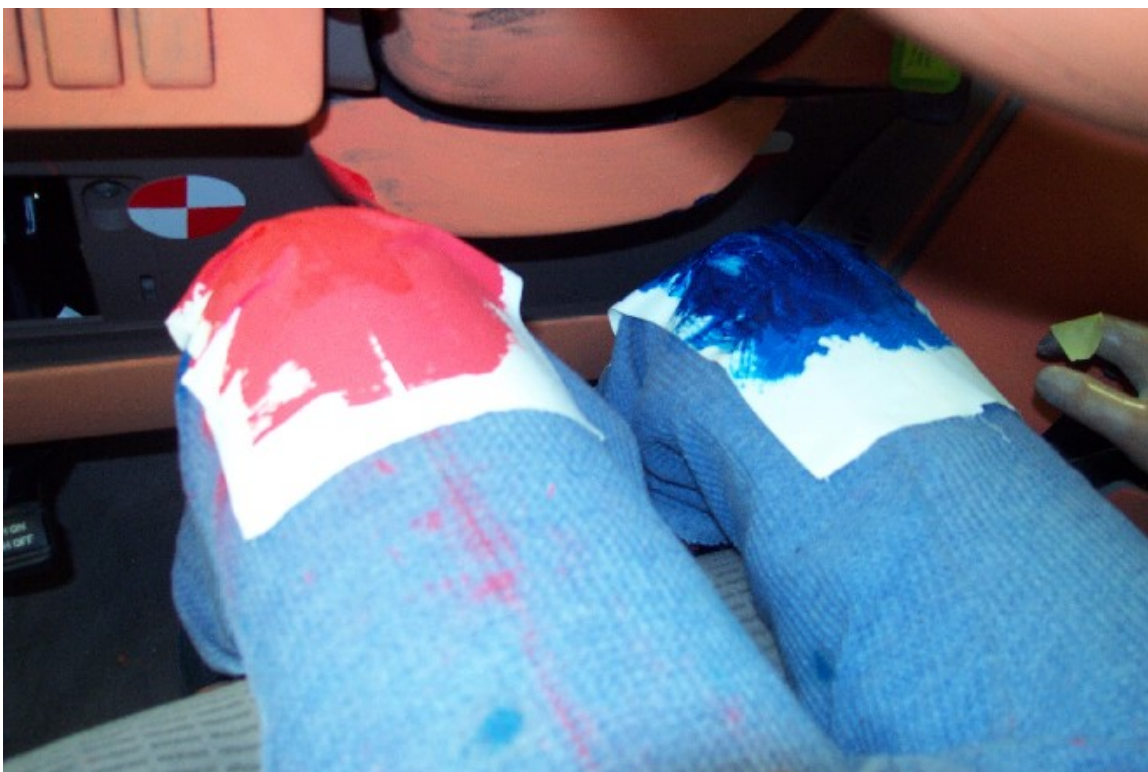
25. Point de contact des genoux du conducteur, après essai.  
Driver's knees contact point, post-test.

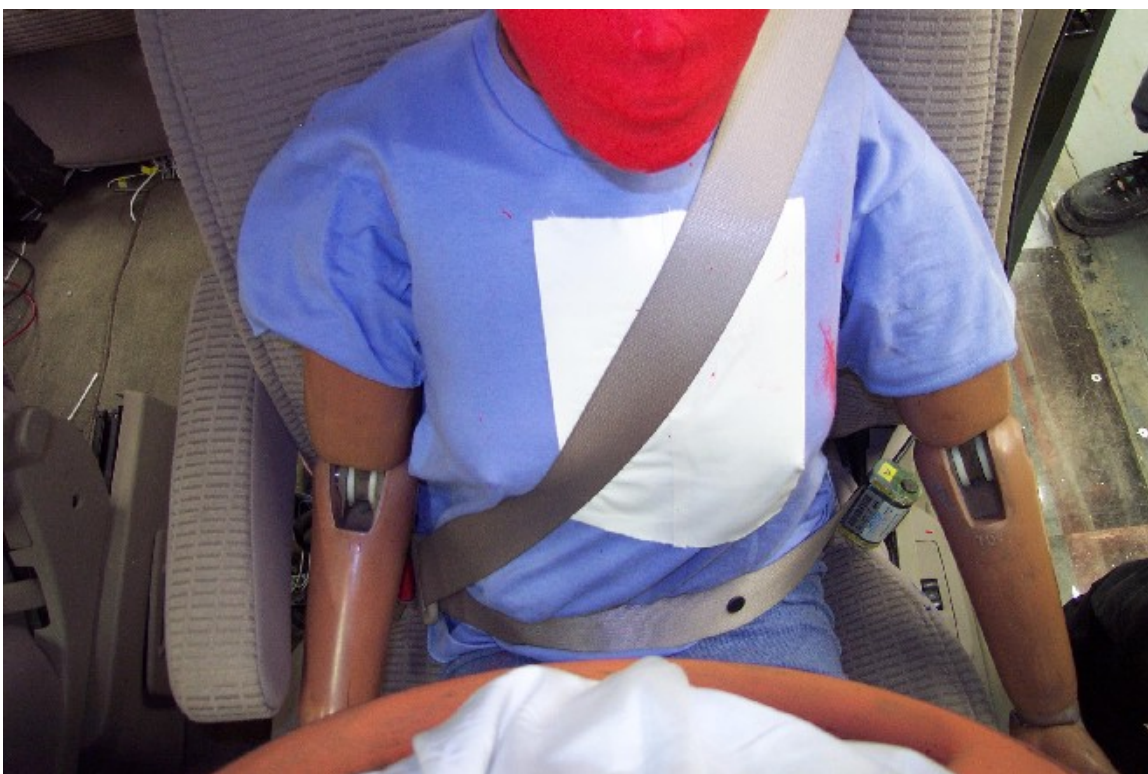
26. Contact du volant sur l'abdomen du conducteur, après essai.  
Steering wheel's contact point with driver's abdomen.

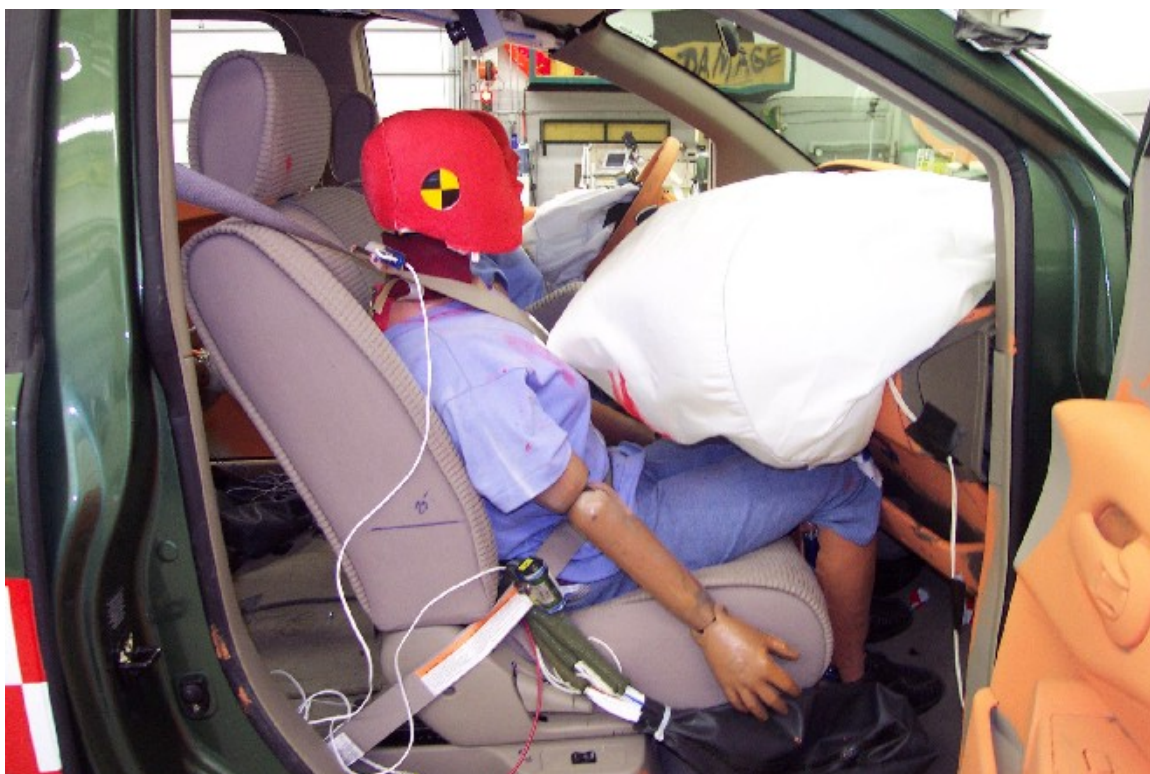
28. Position du passager, après essai.  
Passenger's position, post-test.

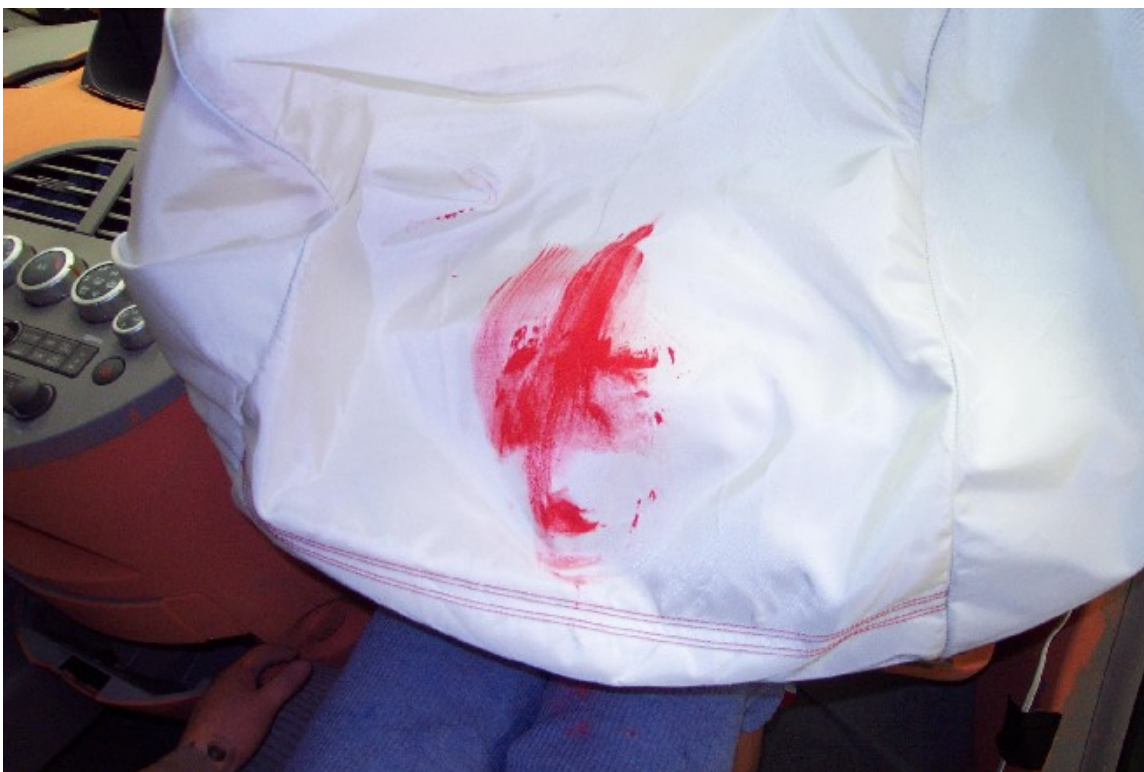
29. Point de contact de tête du passager, après essai.  
Passenger's head contact point, post-test.

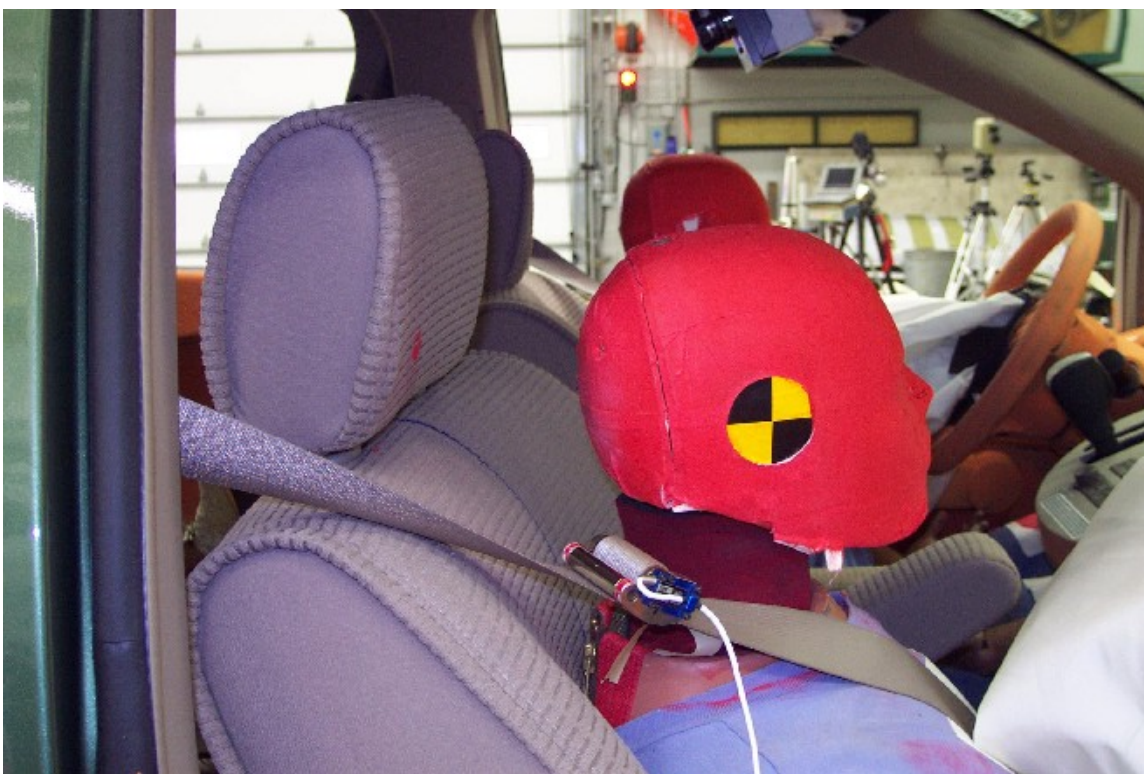
30. Point de contact de tête du passager, après essai.  
Passenger's head contact point, post-test.

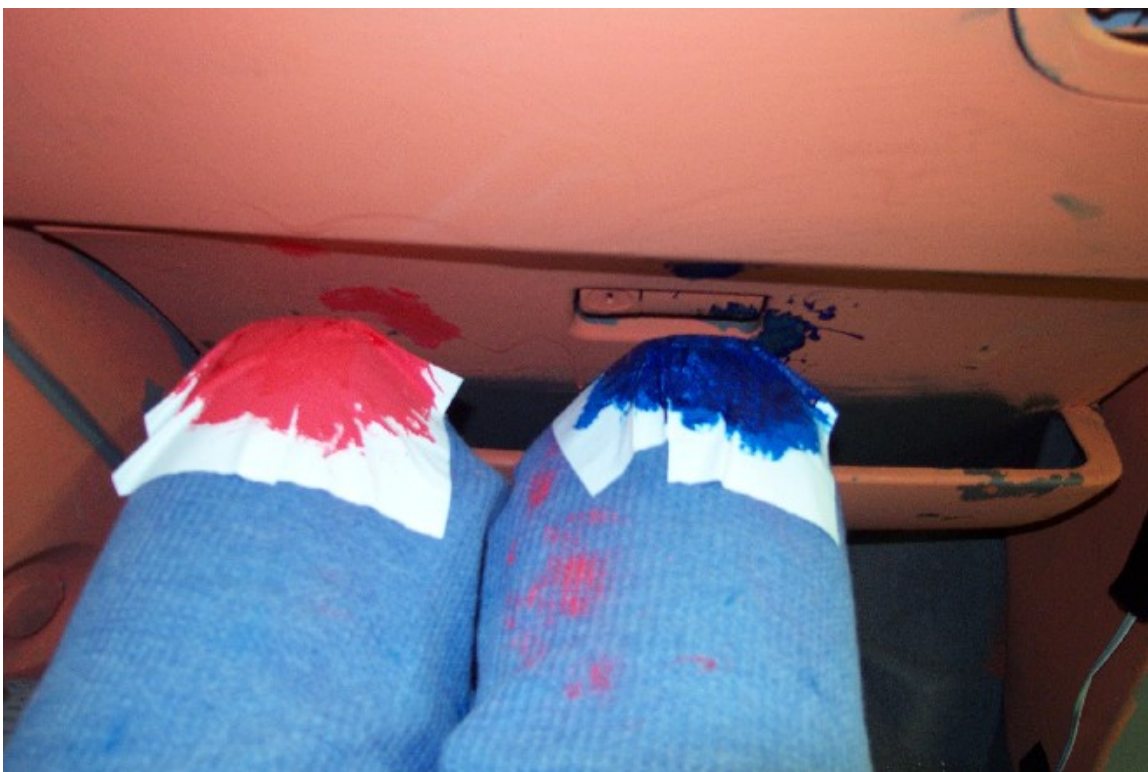
31. Point de contact des genoux du passager, après essai.  
Passenger's knees contact point, post-test.

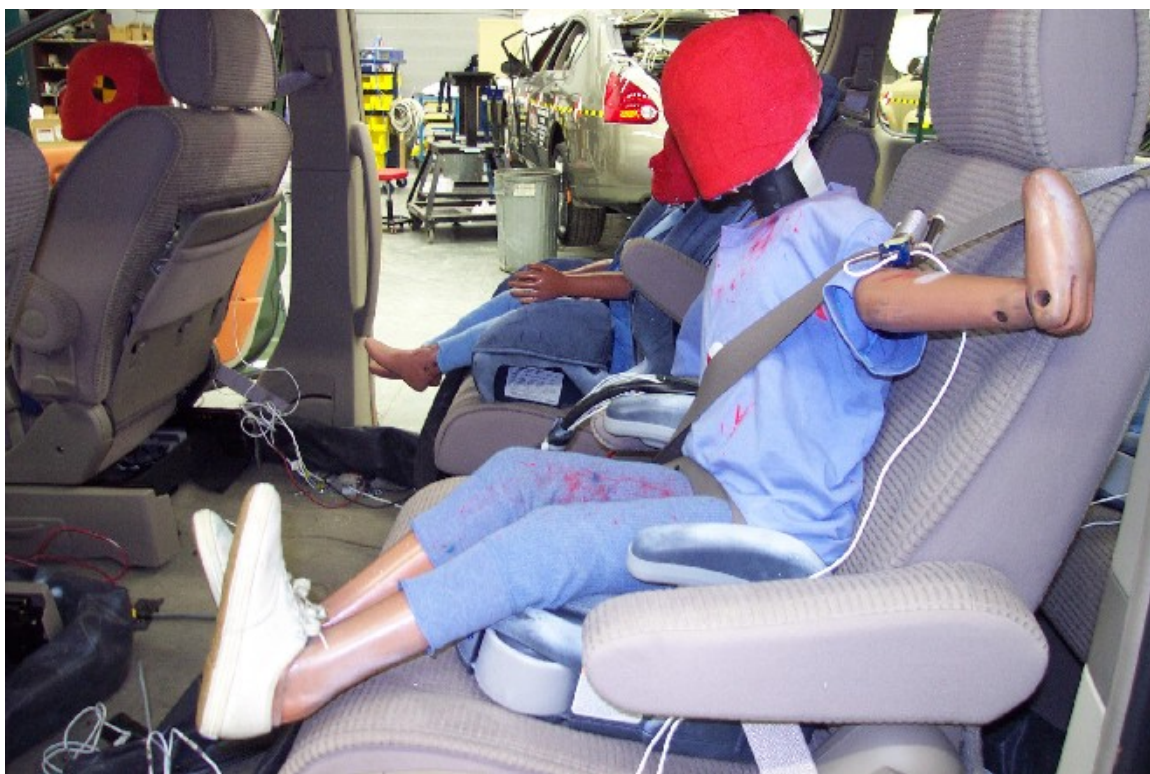
33. Position du passager arrière gauche (2<sup>e</sup> rangée), après essai.  
Rear left passenger's position (2<sup>nd</sup> row), post-test.

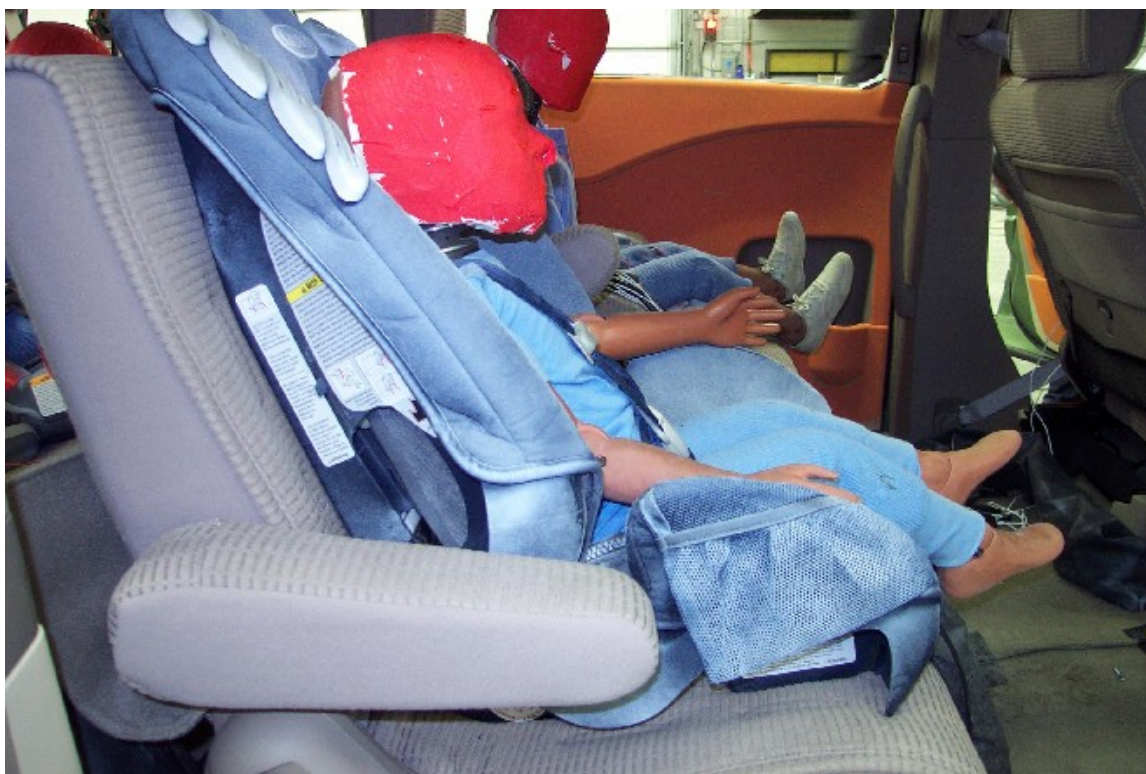
35. Position du passager arrière droit (2<sup>e</sup> rangée), après essai.  
Rear right passenger's position (2<sup>nd</sup> row), post-test.

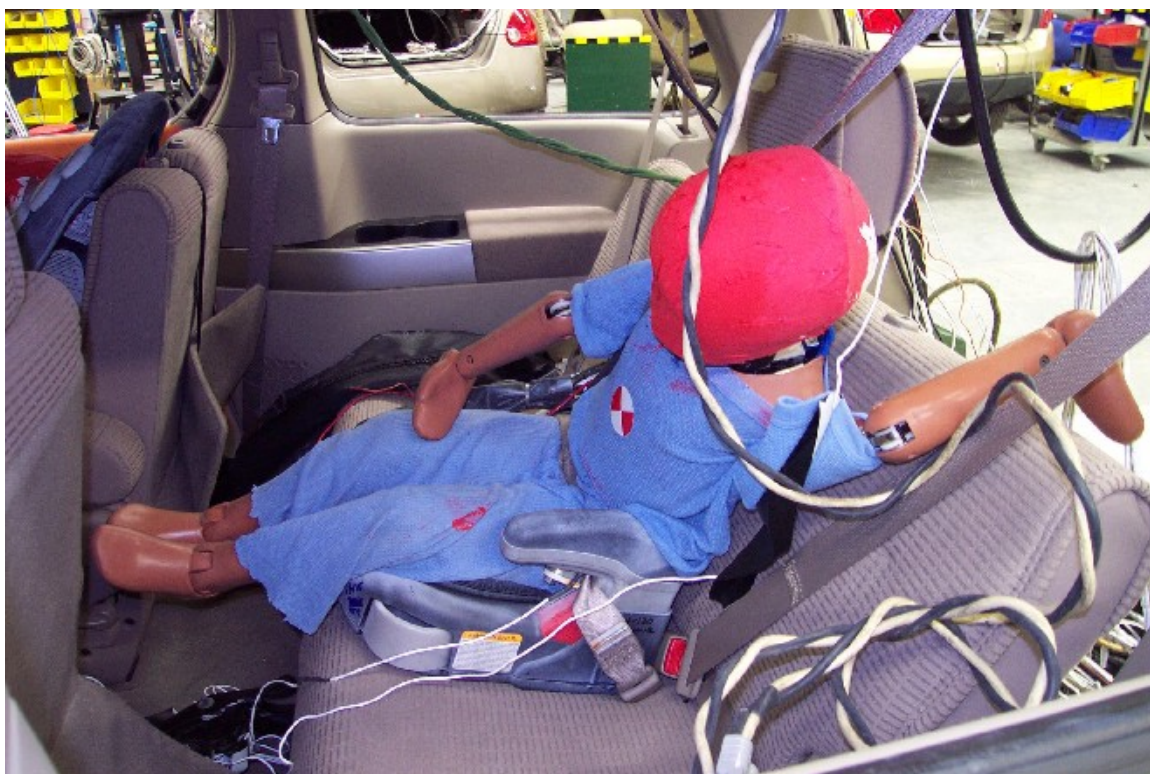
37. Position du passager arrière centre (3<sup>e</sup> rangée), après essai.  
Rear center passenger's position (3<sup>rd</sup> row), post-test.

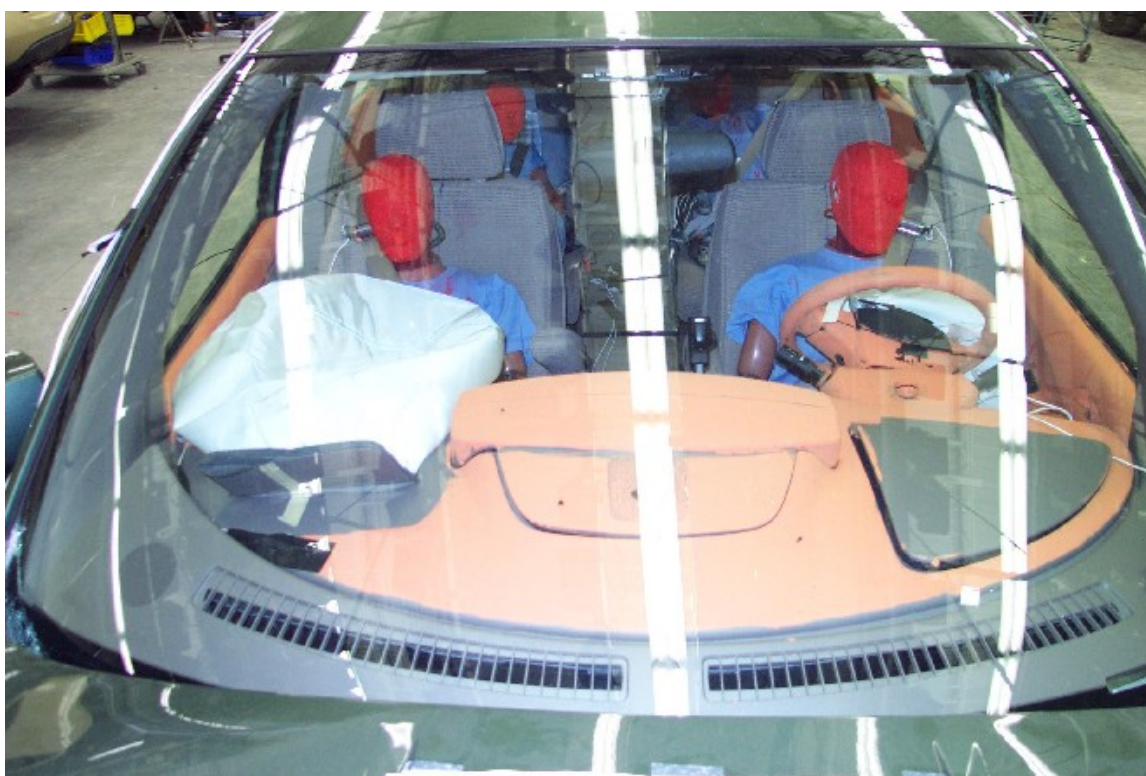
39. Pare-brise, après essai.  
Windshield, post-test.

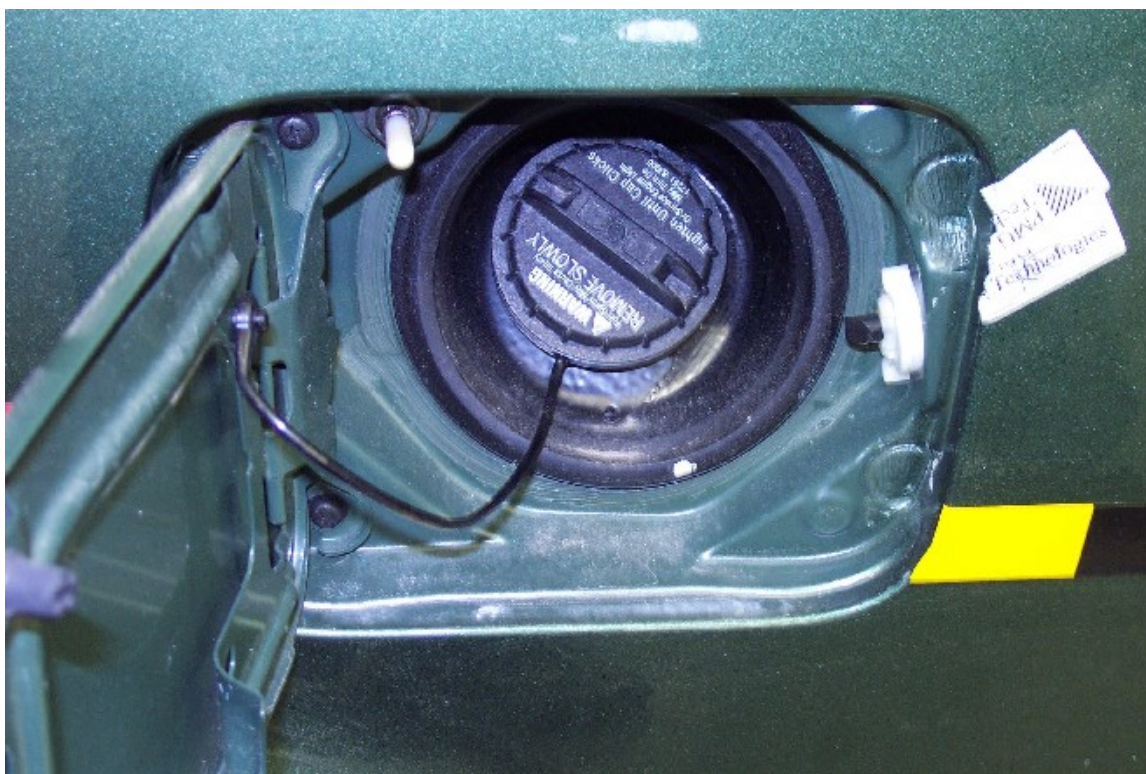
41. Bouchon de remplissage, après essai.  
Filler cap, post-test.

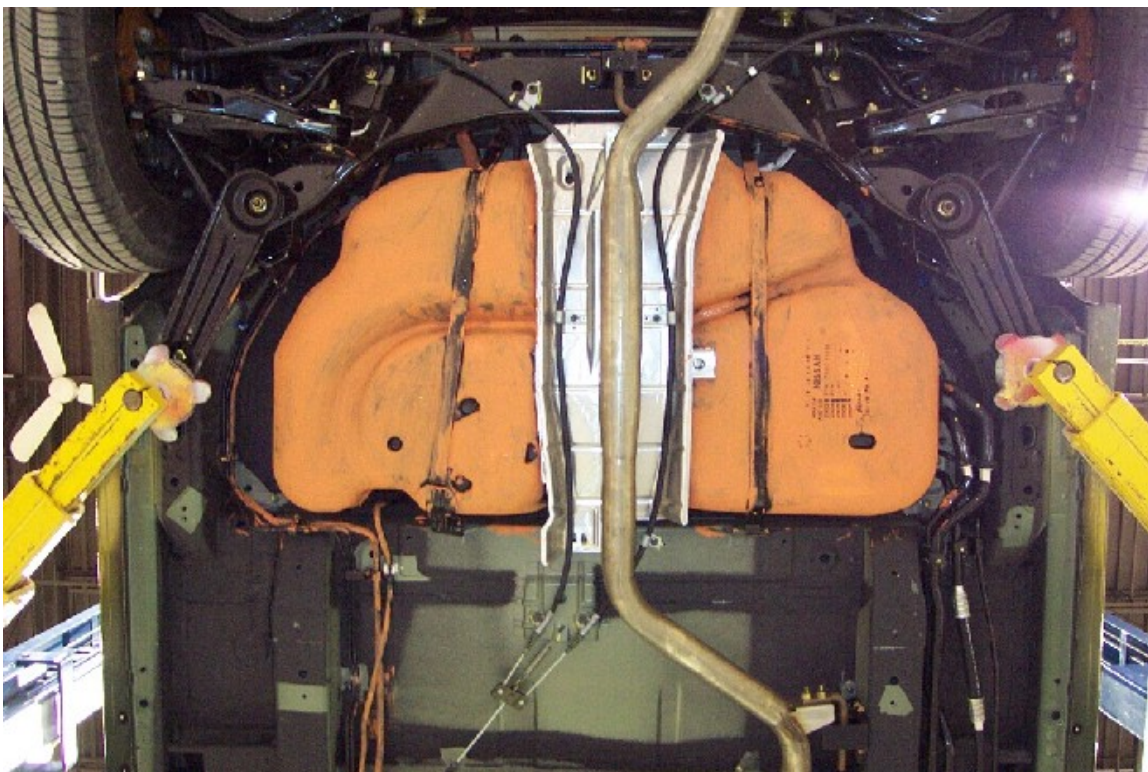
**43. Réservoir de carburant.**  
**Fuel tank.**
