**APPENDICE / APPENDIX A**

**PHOTOGRAPHIES DE L'ESSAI  
TEST PHOTOGRAPHS**

| Date de collision<br>Crash date | 24-03-2004 | Véhicule<br>Vehicle | NISSAN QUEST 2004 | T.C. N°<br>T.C.No | 04-128 |

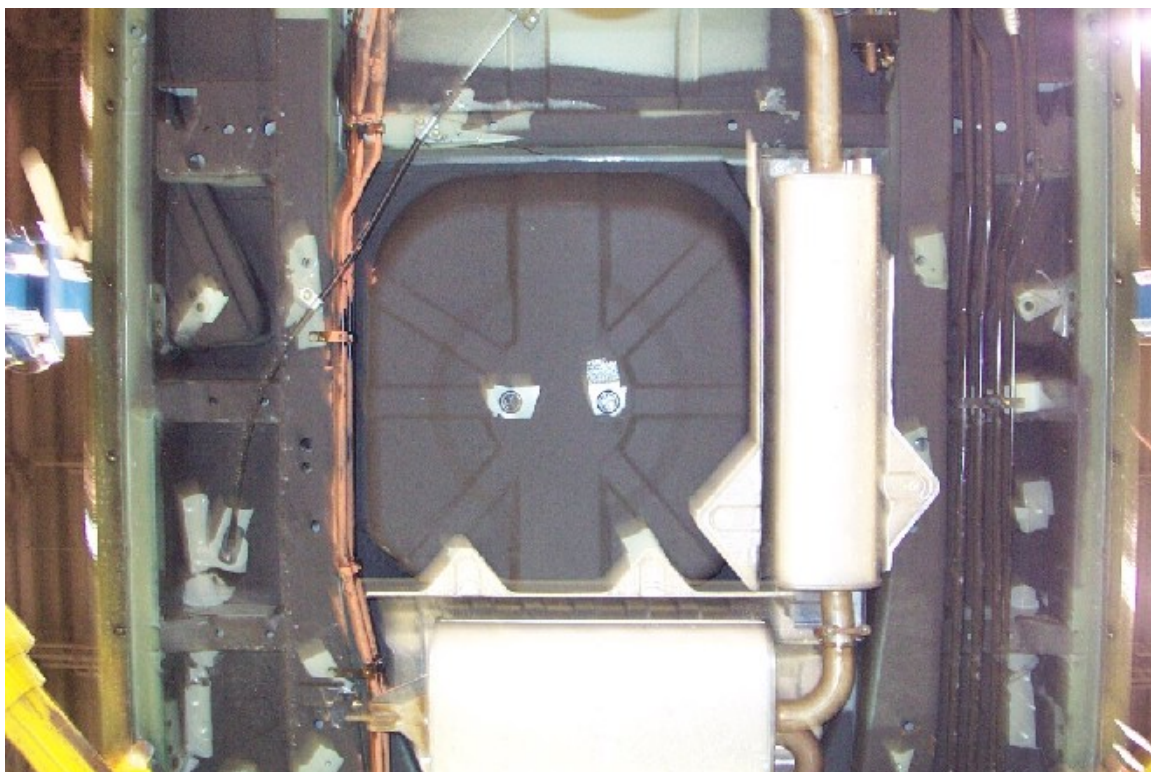
44. Ligne de carburant et vapeur.  
Fuel and vapor lines.

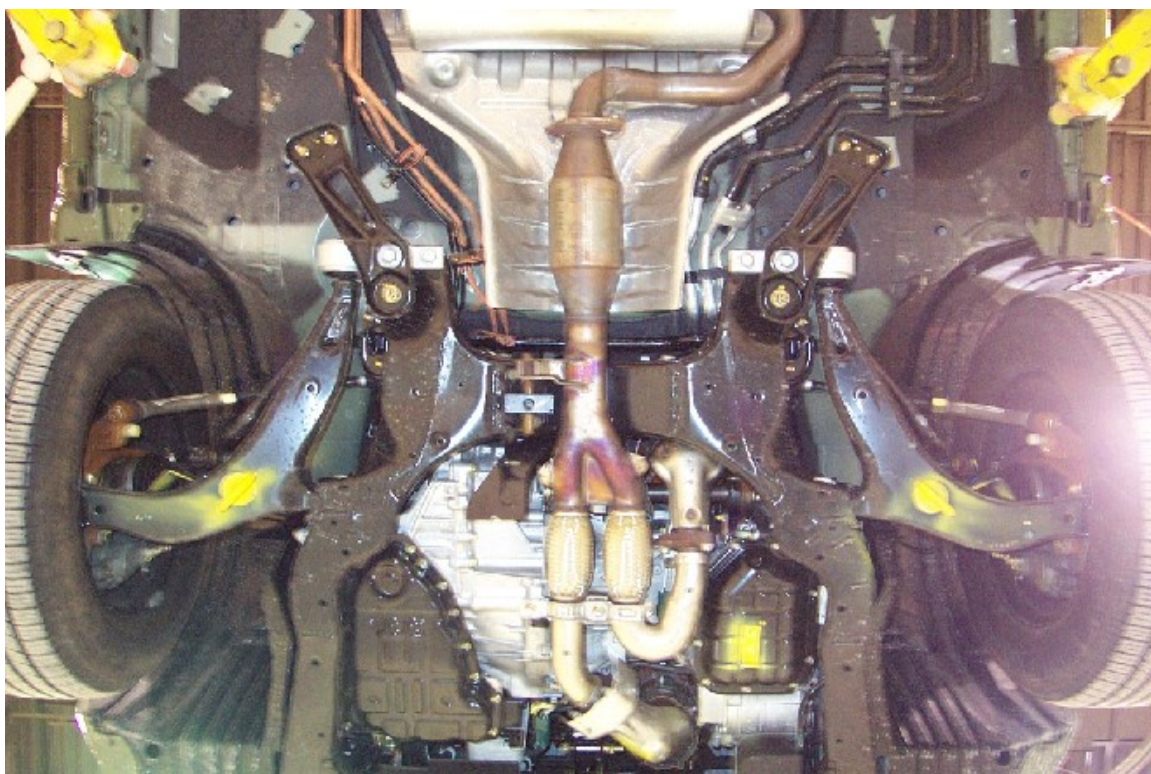
45. Lignes de carburant et vapeur.  
Fuel and vapor lines.

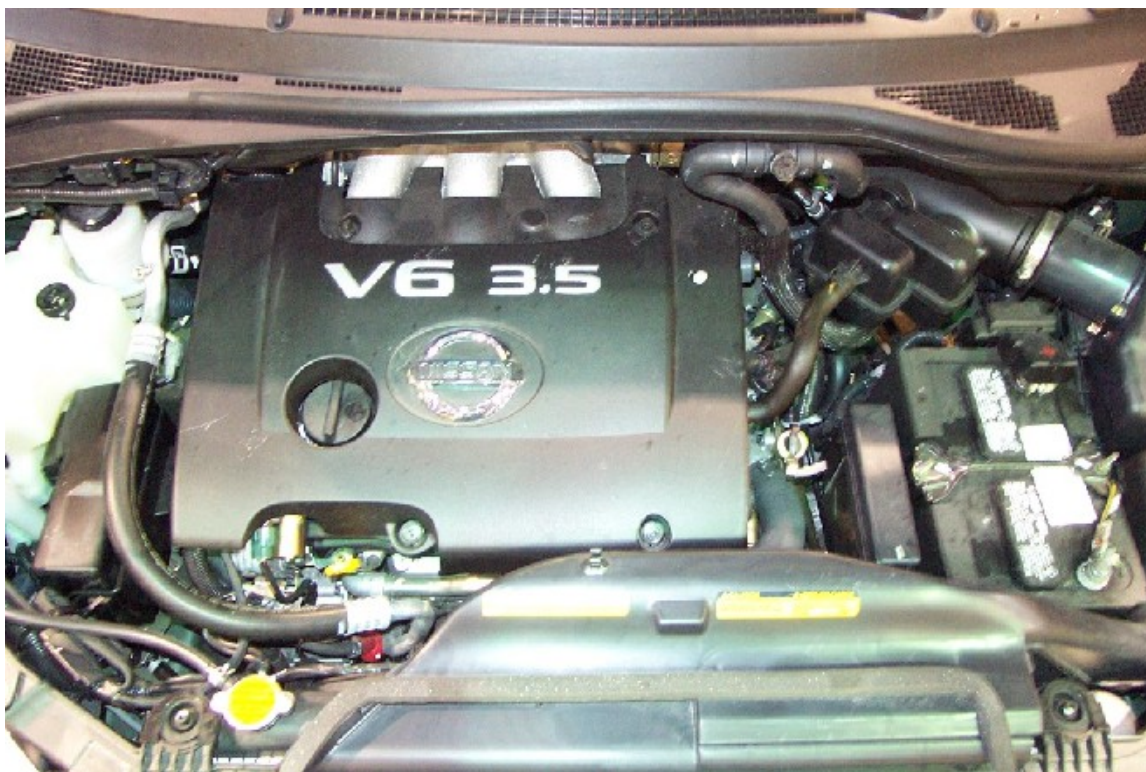
46. Lignes de carburant et vapeur dans le compartiment moteur.  
Filler and vapor lines in the engine compartment.

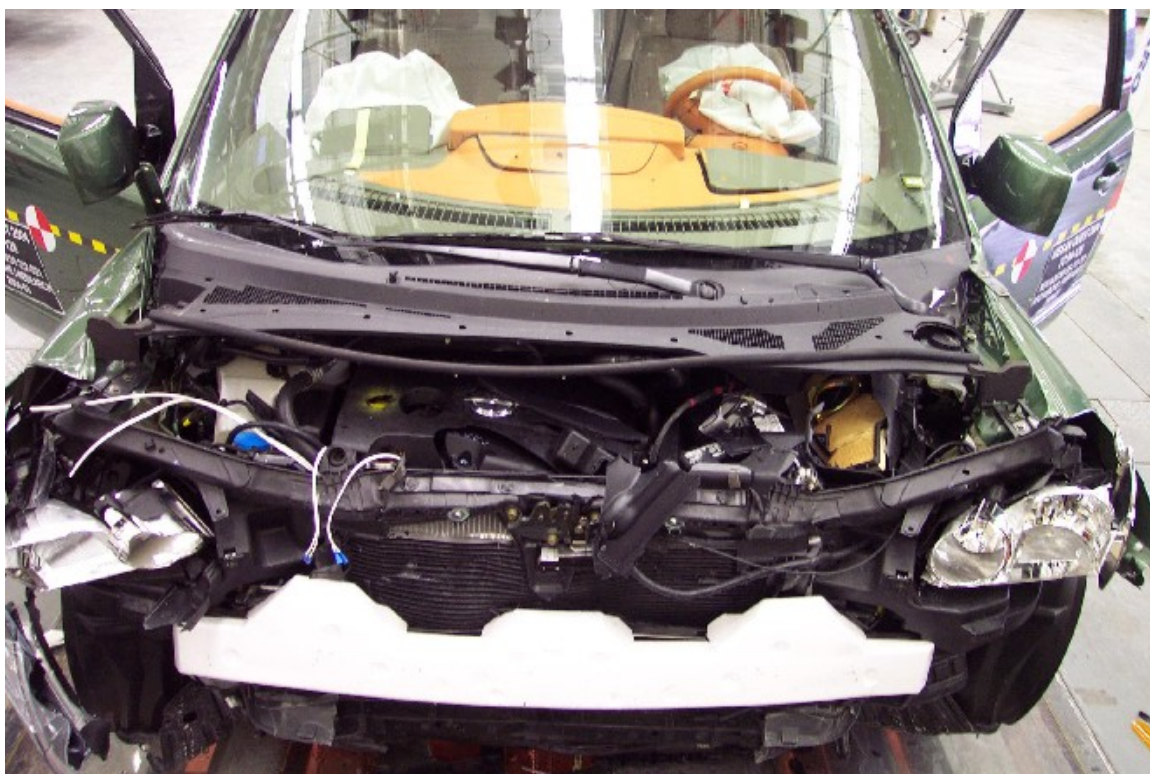
49. Vue du compartiment moteur du véhicule d'essai, après essai.  
Engine compartment view of the vehicle, post-test.

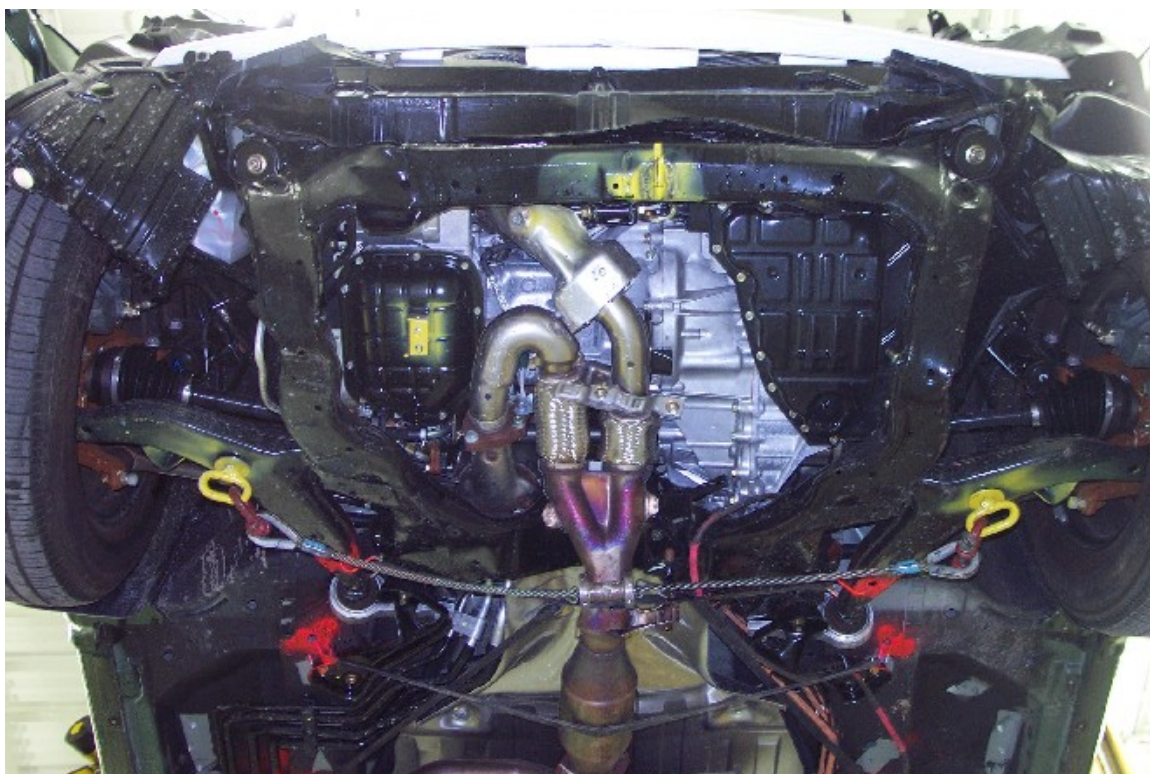
51. Vue du dessous du compartiment moteur, après essai.  
Under view of the engine compartment , post-test.

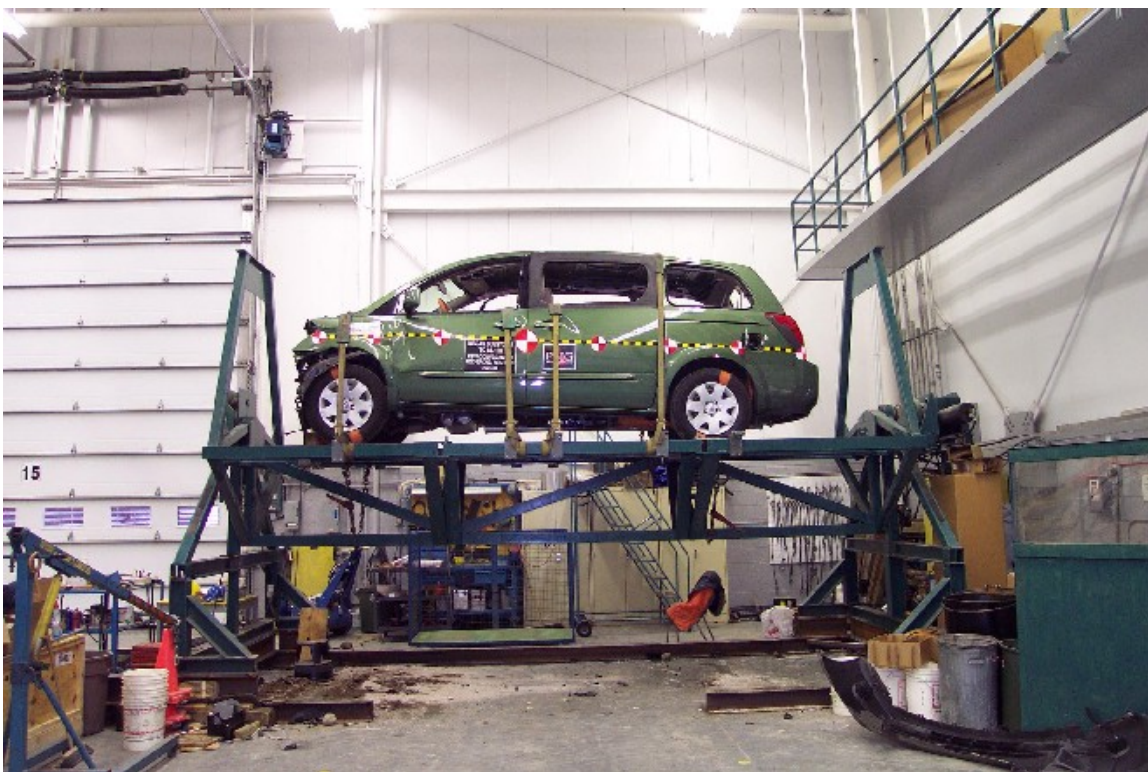
52. Vue du véhicule sur culbuteur avant l'essai de capotage statique.  
View of the vehicle on the roll over device before testing.

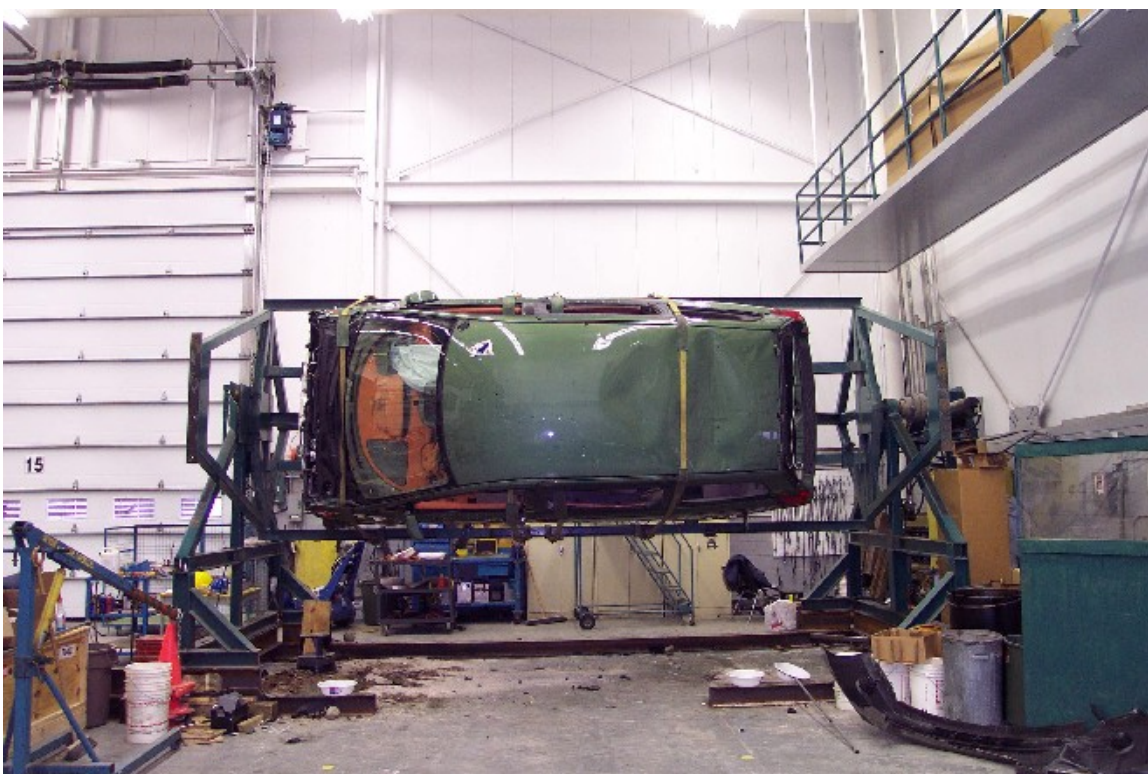
53. Vue du véhicule sur culbuteur à 90°.  
View of the vehicle on the roll over device at 90°.

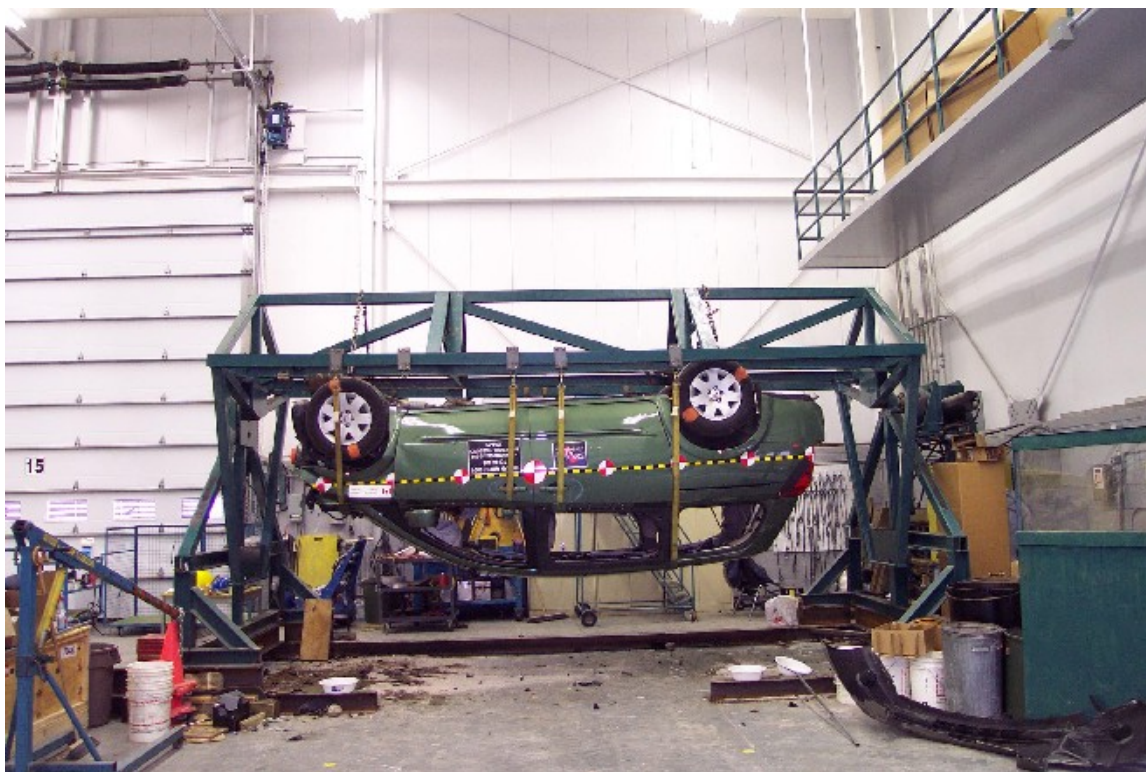
54. Vue du véhicule sur culbuteur à 180°.  
View of the vehicle on the roll over device at 180°.

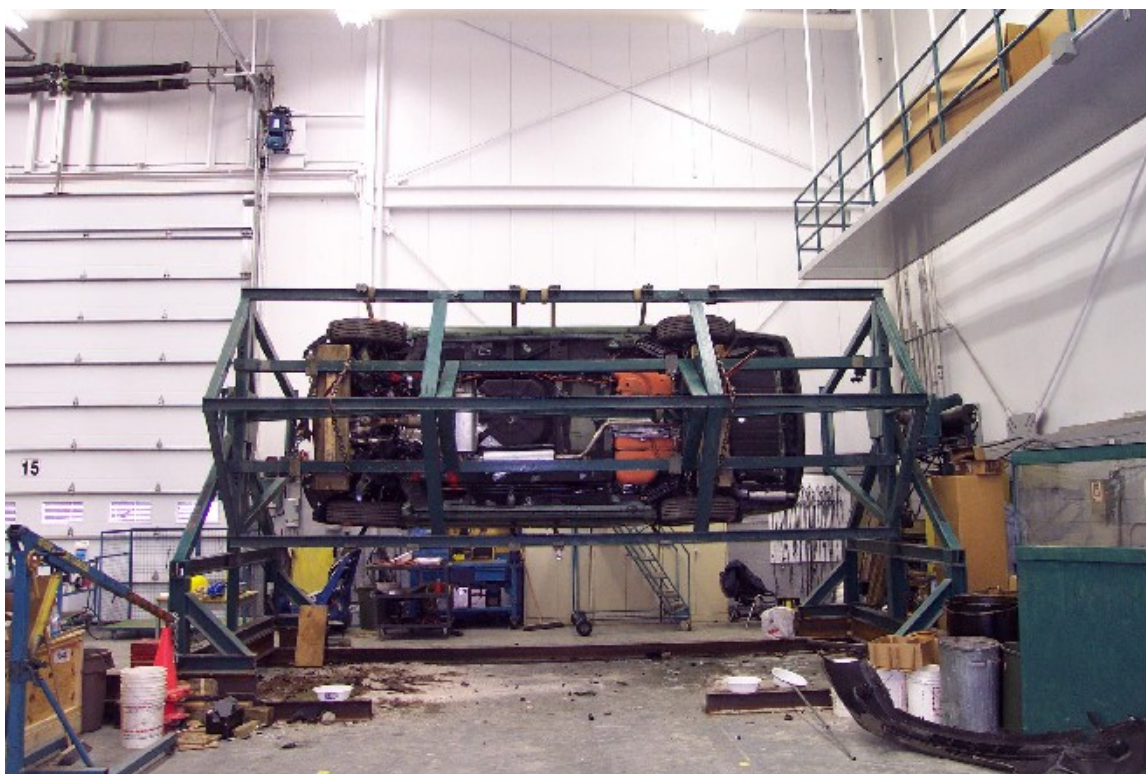
55. Vue du véhicule sur culbuteur à 270°.  
View of the vehicle on the roll over device at 270°.

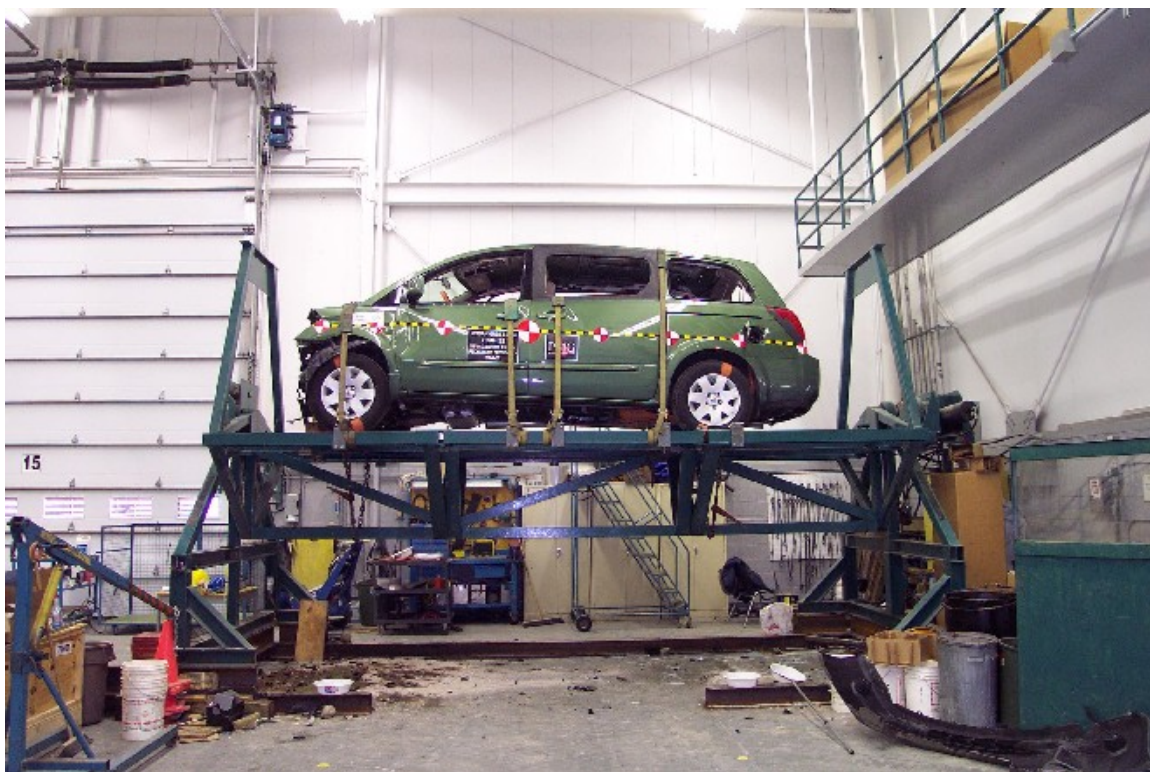
56. Vue du véhicule sur culbuteur à 360°.  
View of the vehicle on the roll over device at 360°.

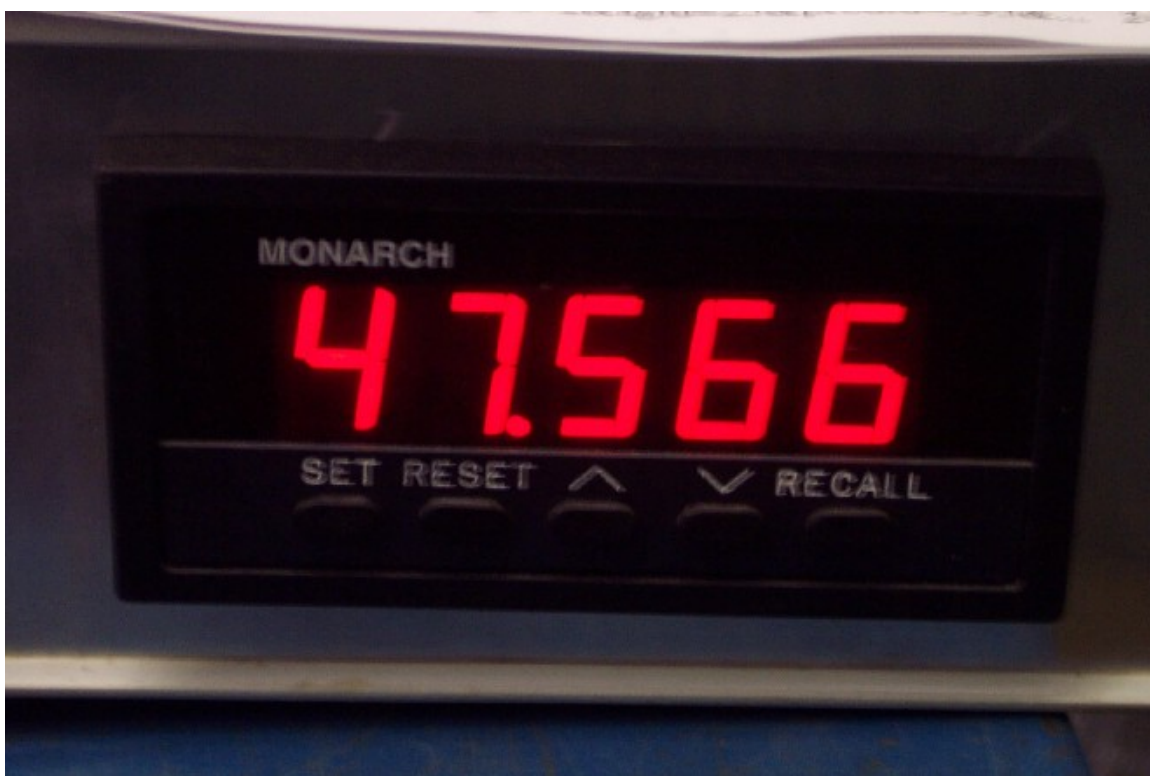
57. Affichage du lecteur de vitesse.  
Speed trap reading.
