**APPENDICE / APPENDIX A**

**PHOTOGRAPHIES DE L'ESSAI  
TEST PHOTOGRAPHS**

| Date de collision<br>Crash date | 02-03-2004 | Véhicule<br>Vehicle | HONDA CIVIC 2003 | T.C. N°<br>T.C.No | 03-229 |

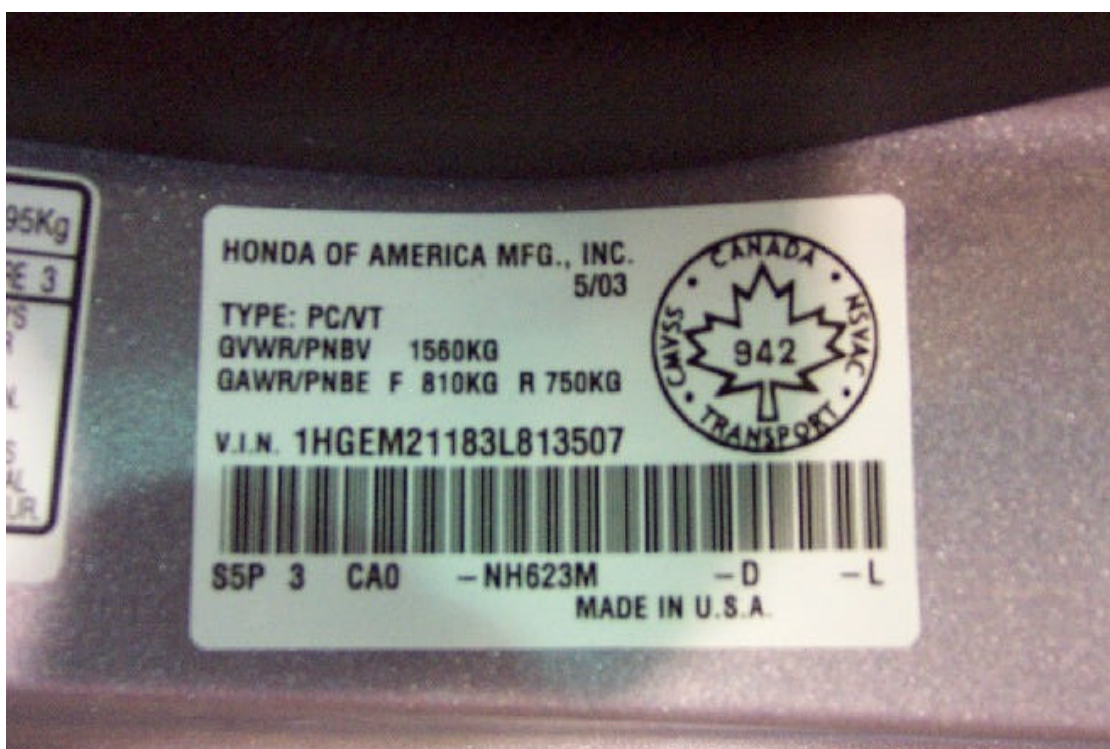
1. Étiquette de déclaration de conformité du véhicule d'essai.  
Statement of compliance label of the test vehicle.

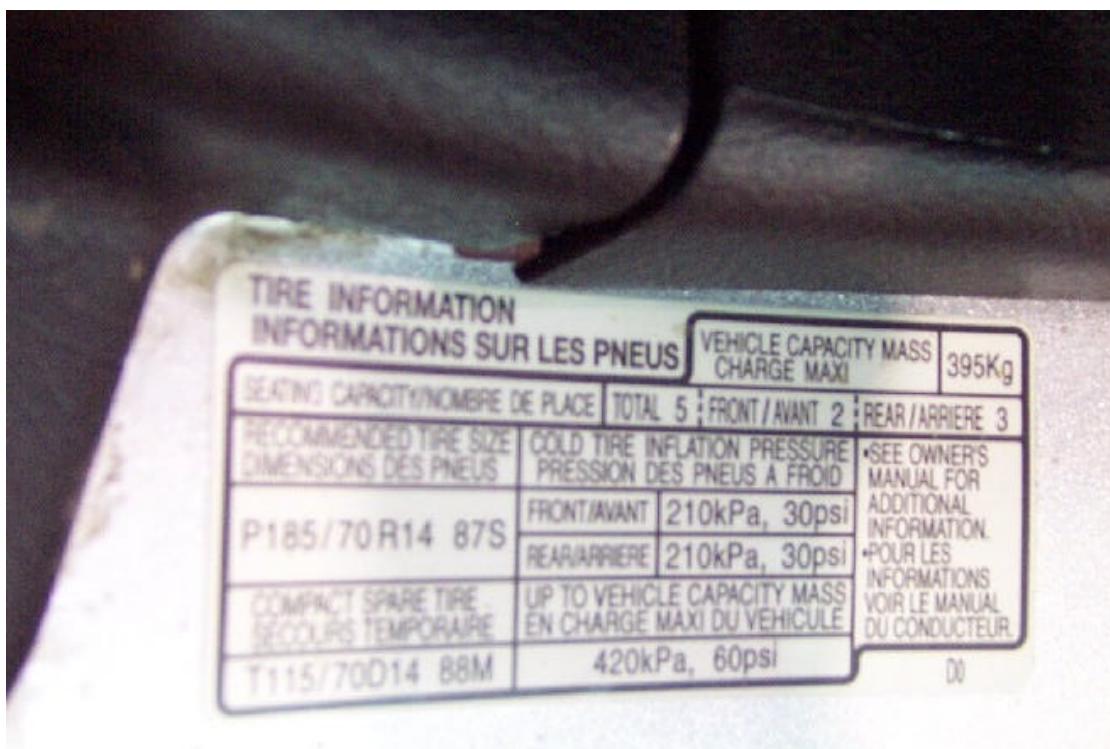
2. Étiquette d'information des pneus.  
Tire information label.

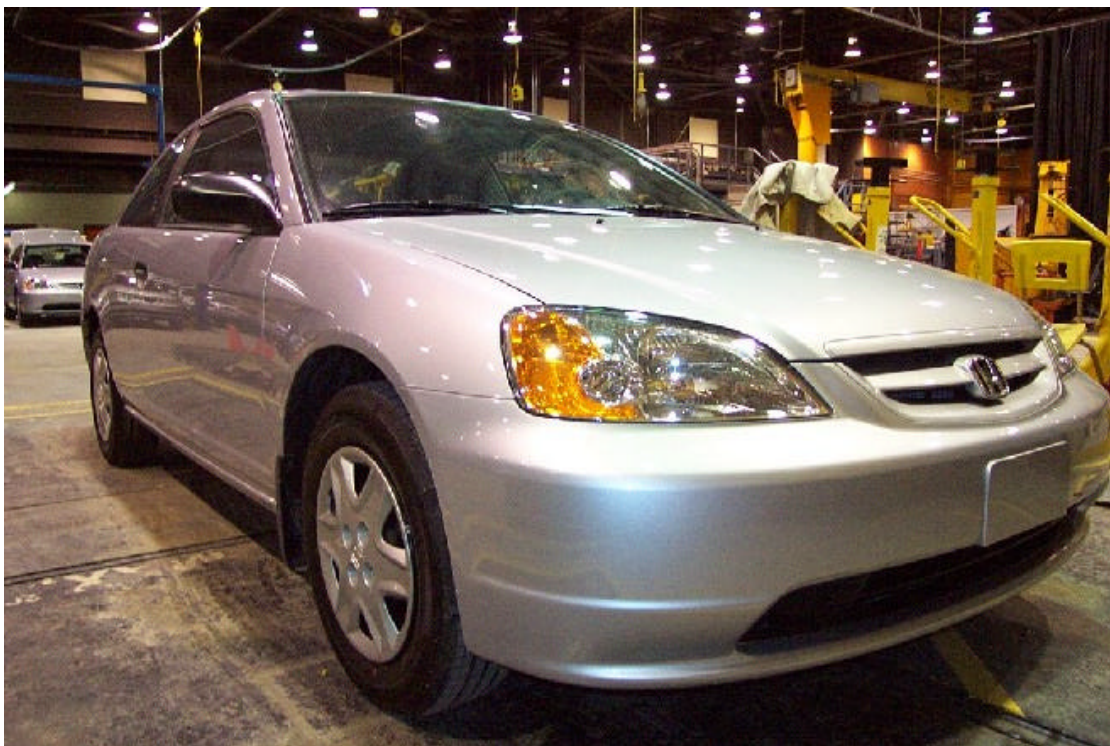
**3. Vue  $\frac{3}{4}$  avant du véhicule d'essai.  
 $\frac{3}{4}$  front view of the test vehicle.**

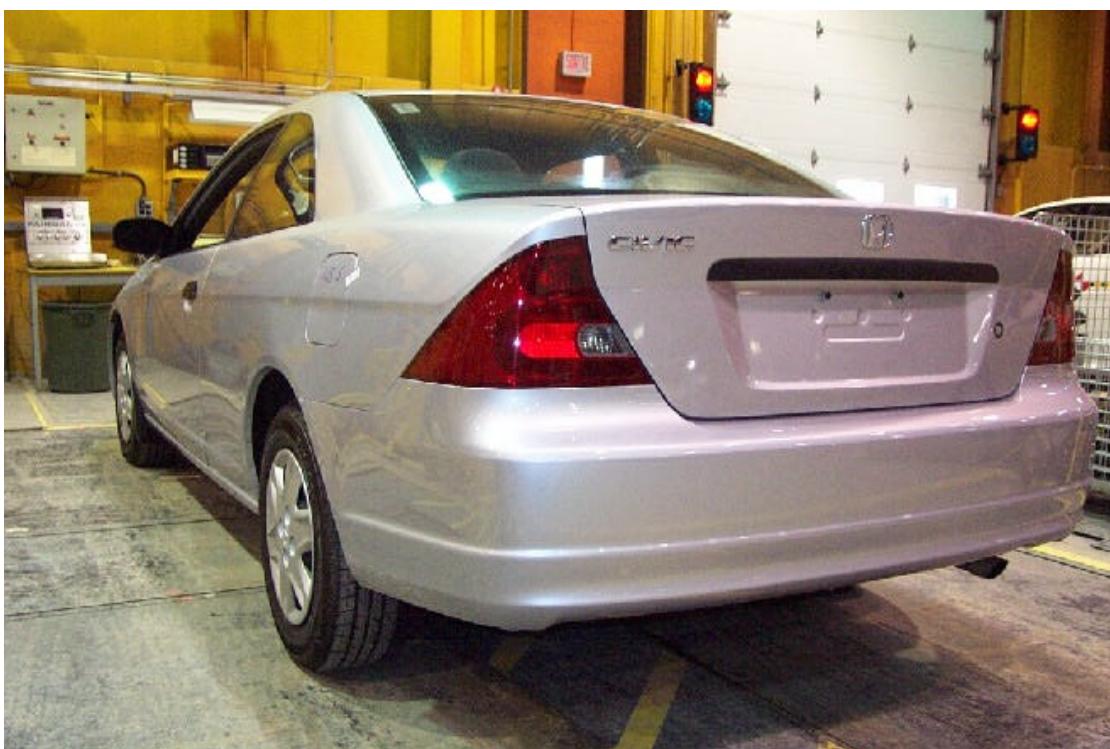
**4. Vue  $\frac{3}{4}$  arrière du véhicule d'essai.  
 $\frac{3}{4}$  rear view of the test vehicle.**

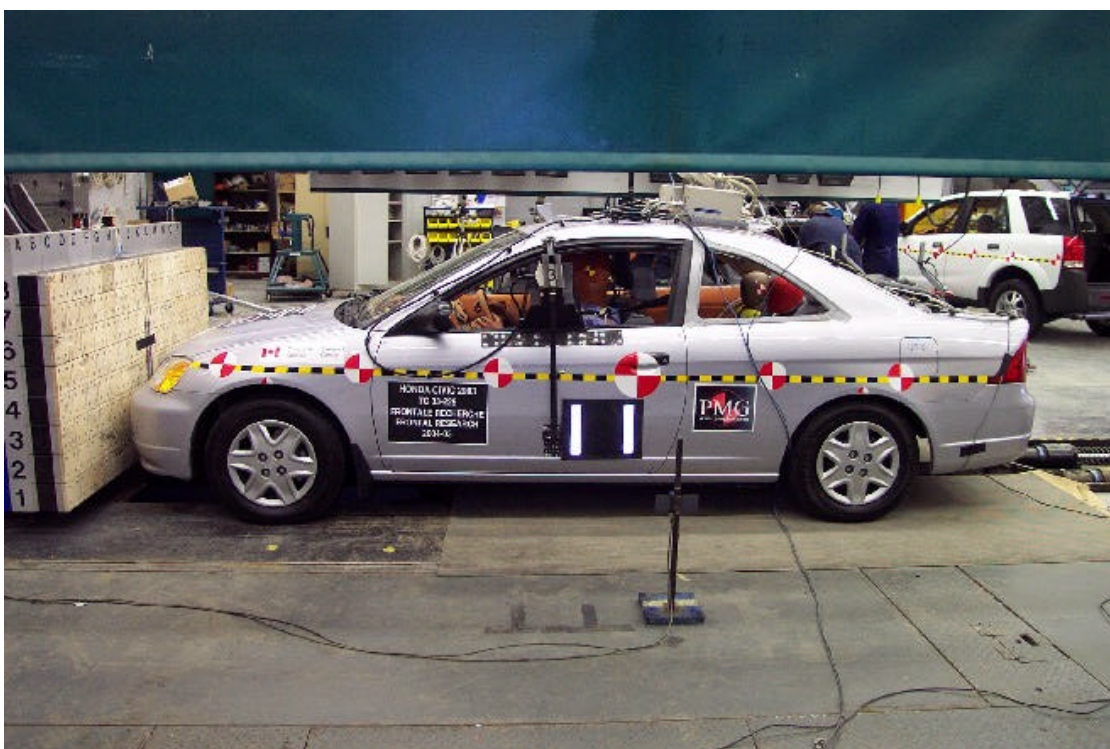
**5. Vue générale côté gauche du véhicule d'essai, avant essai.**  
**Left side view of the test vehicle, pre-test.**

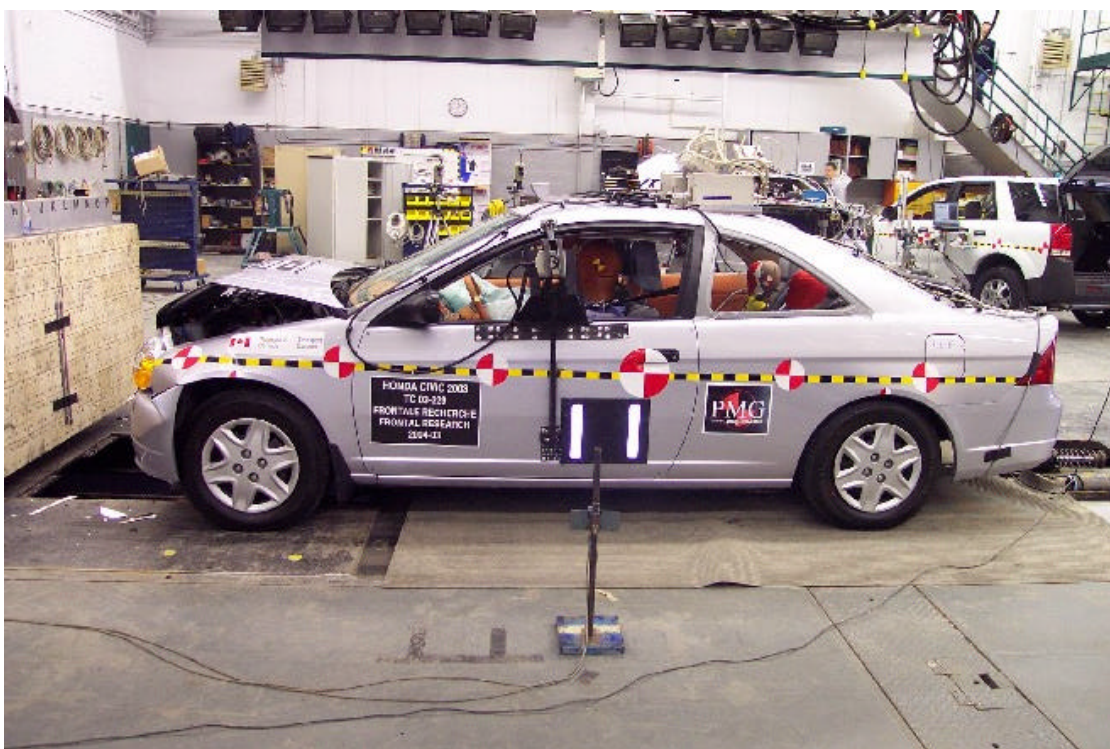
**6. Vue générale côté gauche du véhicule d'essai, après essai.**  
**Left side view of the test vehicle, post-test.**

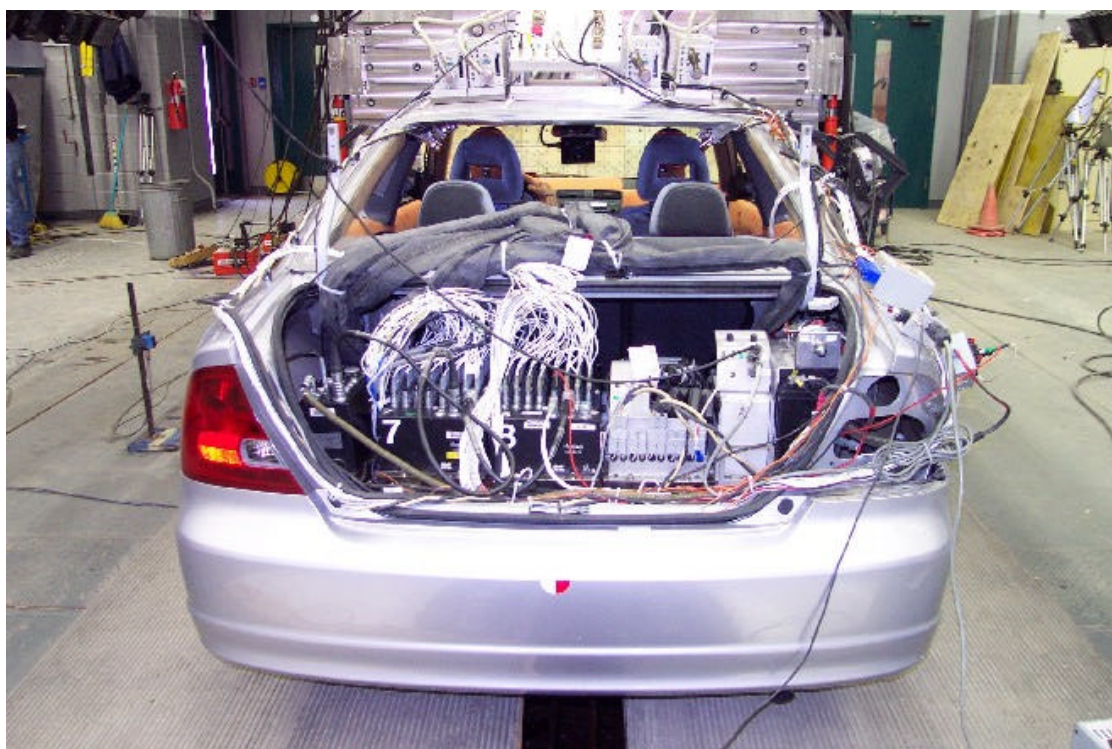
**7. Vue arrière du véhicule d'essai, avant essai.  
Rear view of the test vehicle, pre-test.**

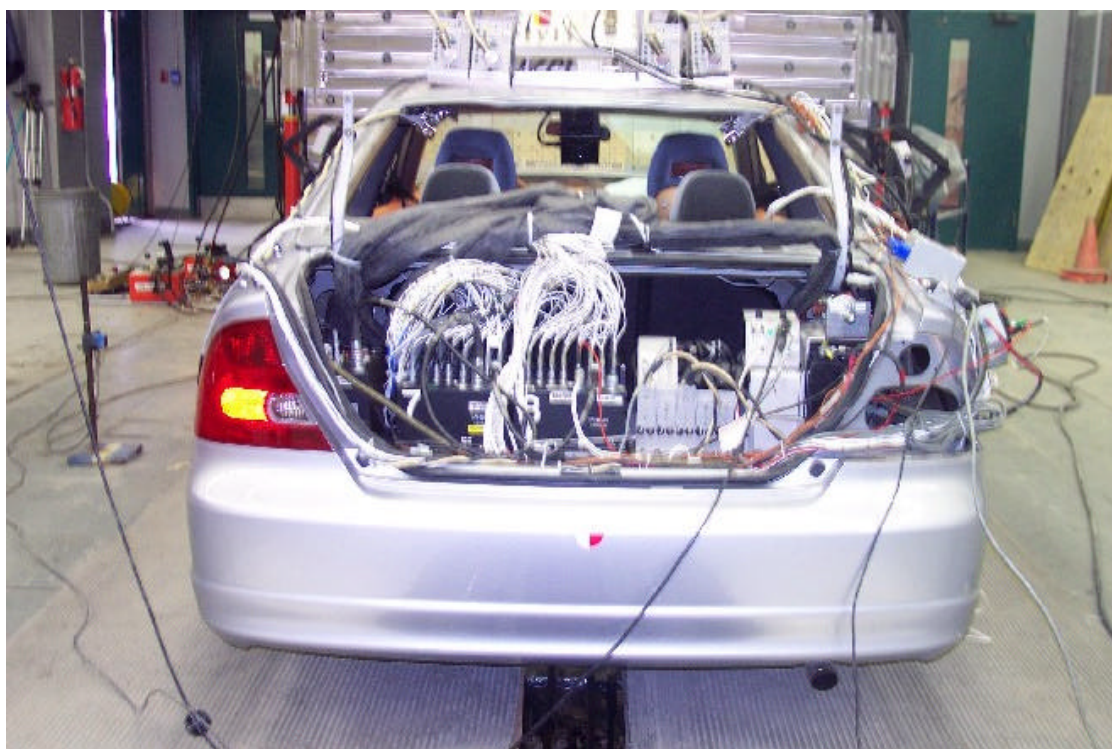
**8. Vue arrière du véhicule d'essai, après essai.  
Rear view of the test vehicle, post-test.**

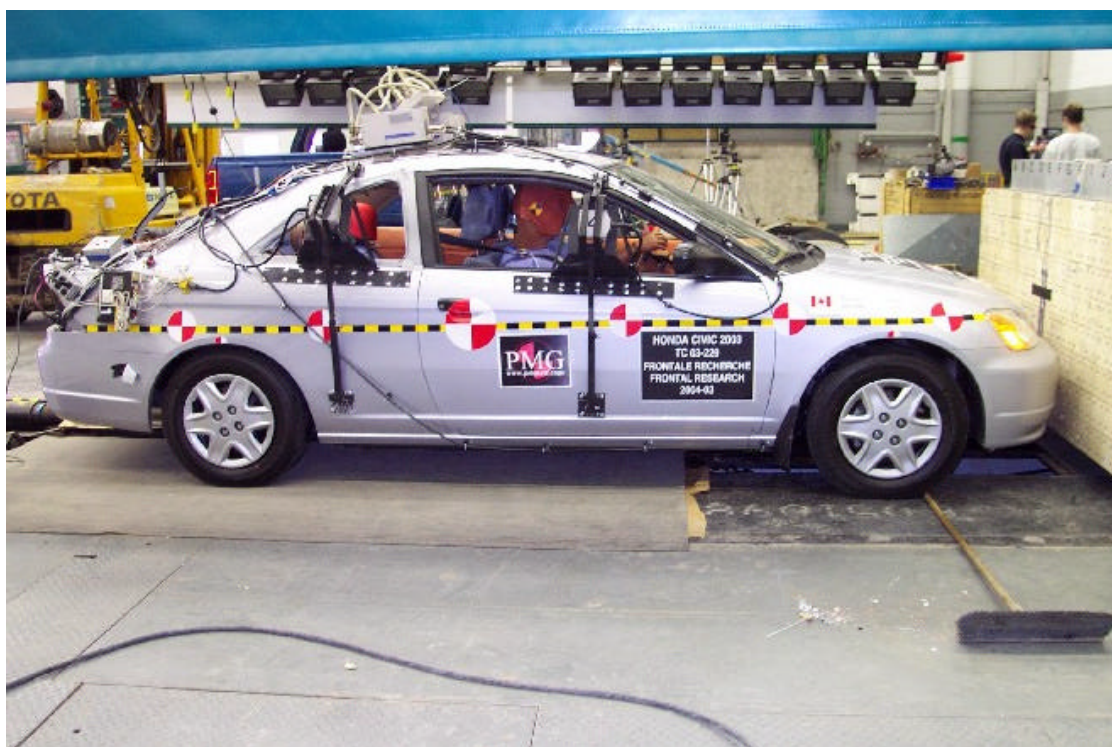
9. Vue générale côté droit du véhicule d'essai, avant essai.  
General right side view of the test vehicle, pre-test.

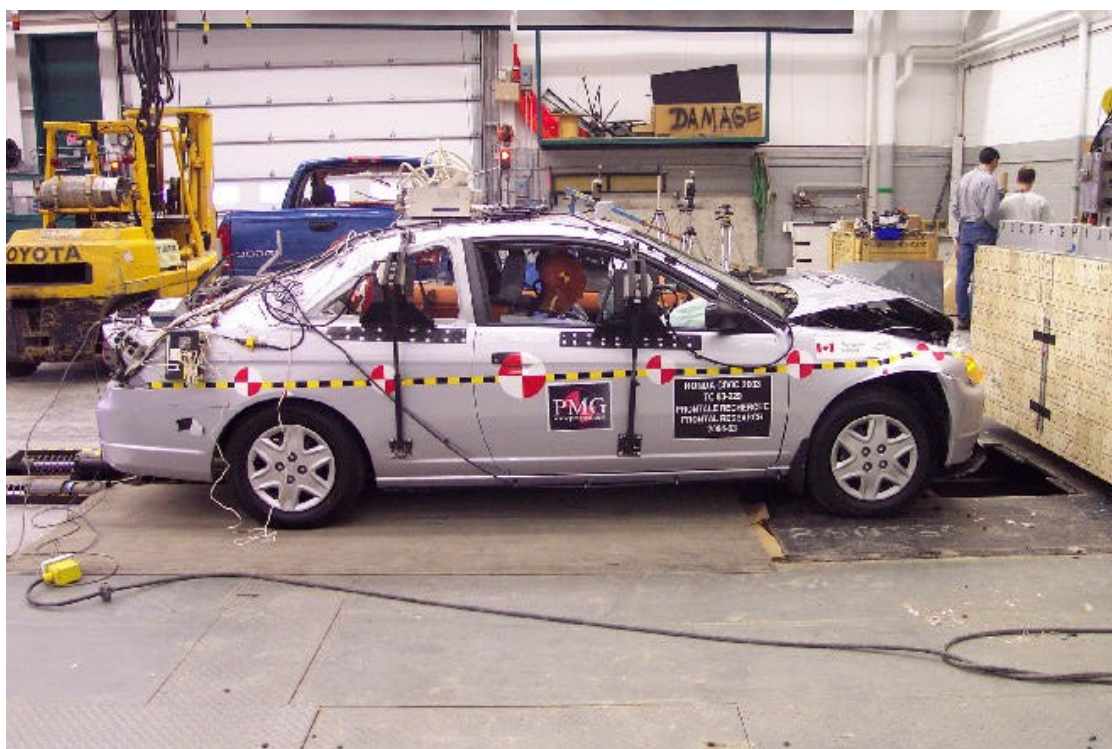
10. Vue générale côté droit du véhicule d'essai, après essai.  
General right side view of the test vehicle, post-test.

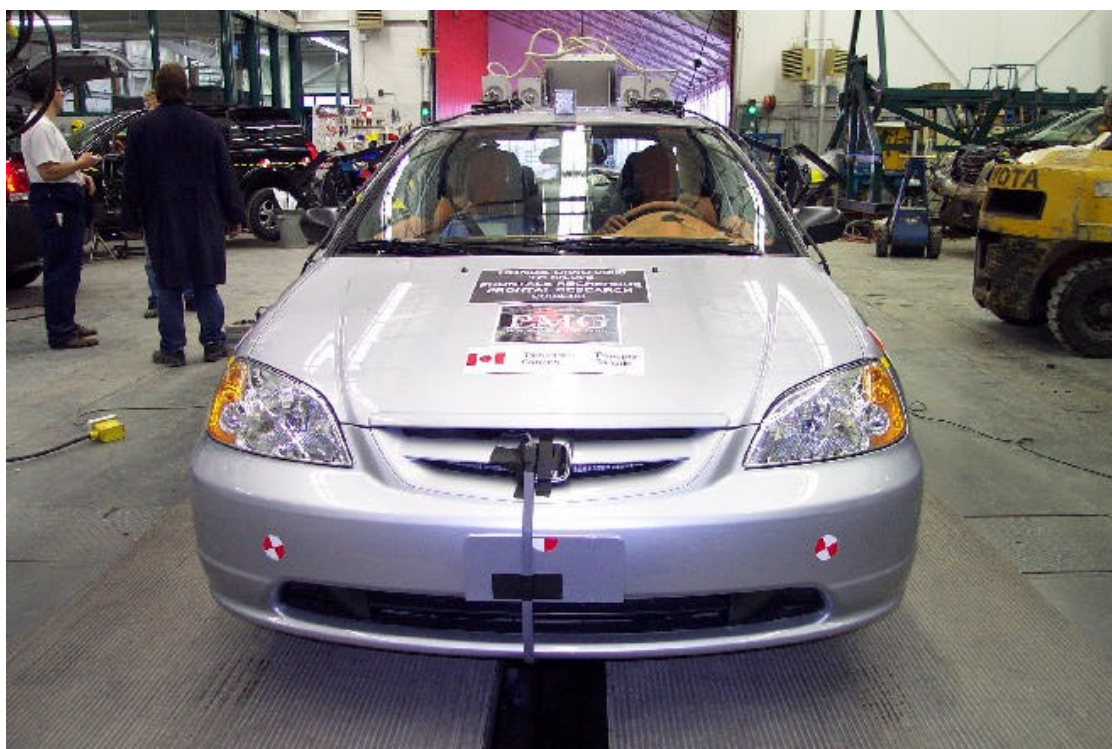
**11. Vue avant du véhicule d'essai, avant essai.**  
Front view of the test vehicle, pre-test.

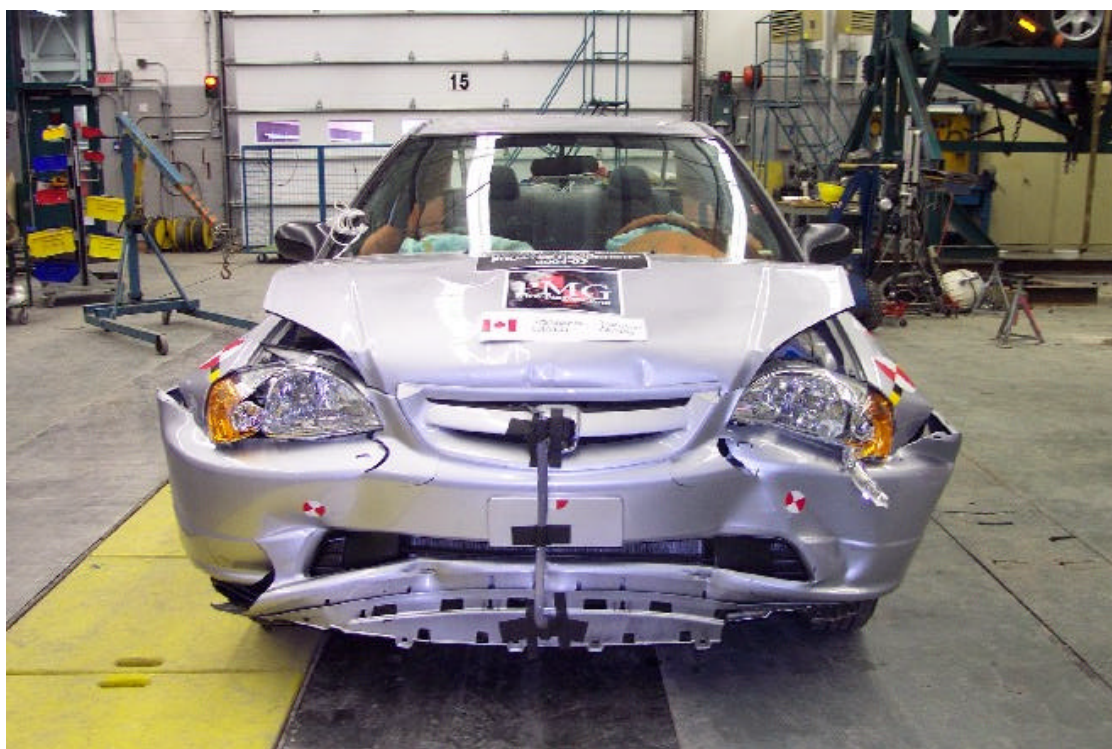
**12. Vue avant du véhicule d'essai, après essai.**  
Front view of the test vehicle, post-test.

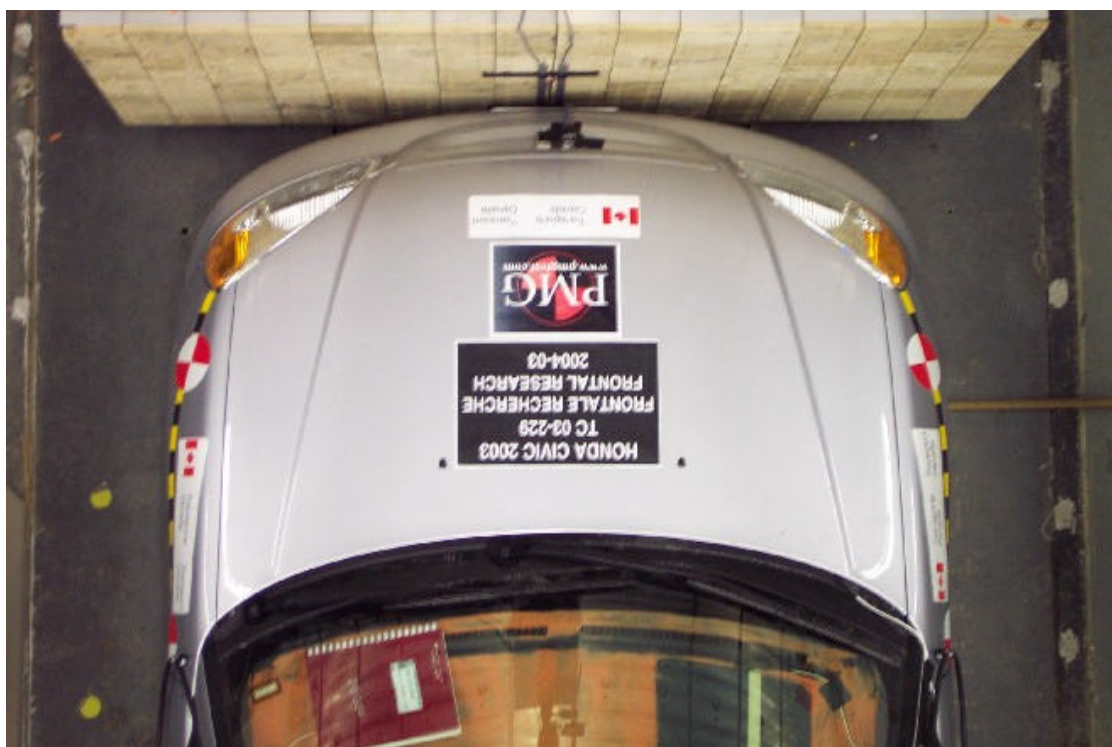
15. Vue de plan du devant du véhicule d'essai, avant essai.  
Over view of the front part of the test vehicle, pre-test.

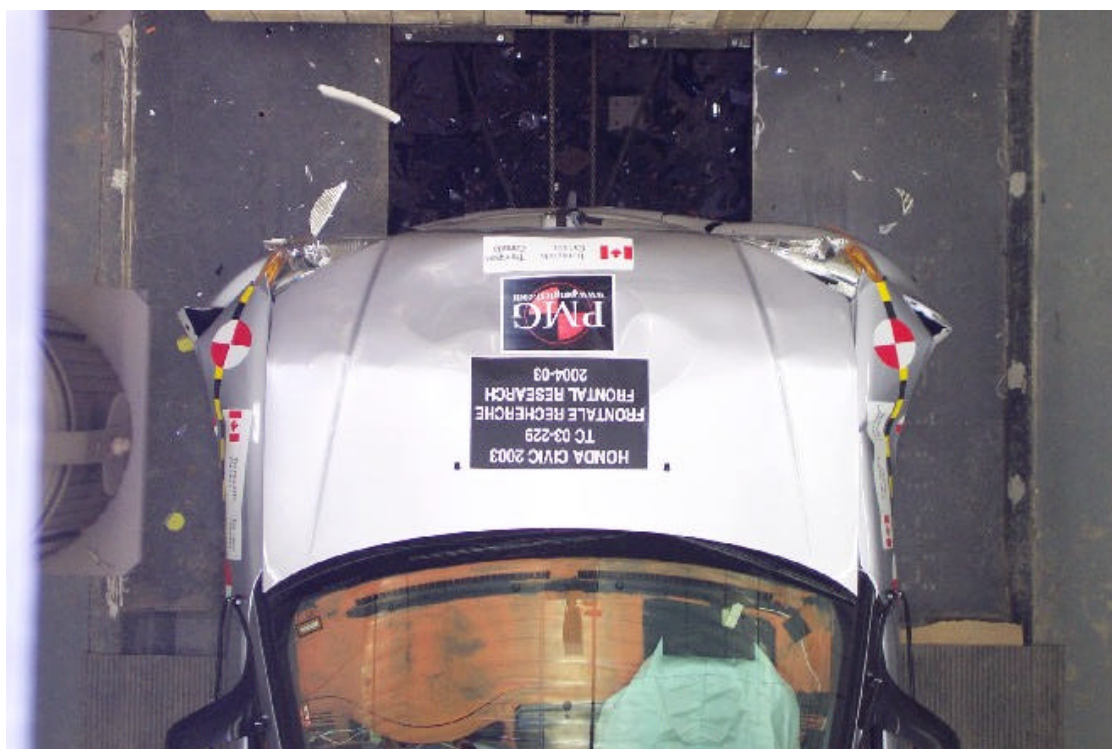
16. Vue de plan du devant du véhicule d'essai, après essai.  
Over view of the front part of the test vehicle, post-test.

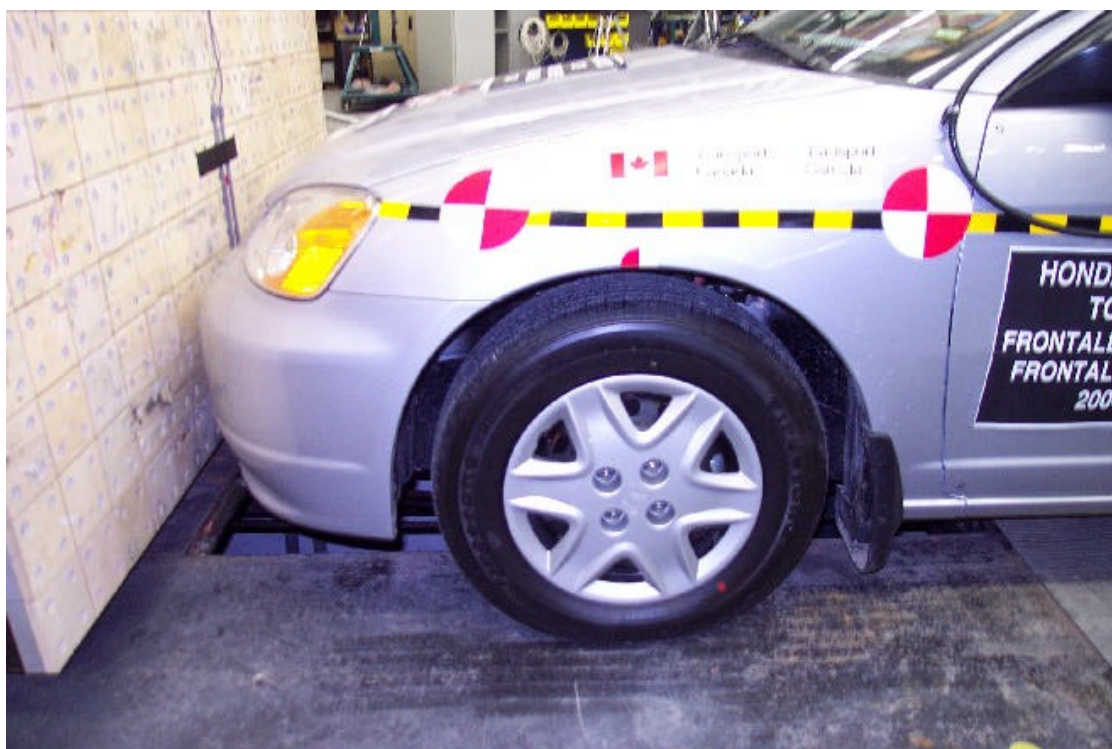
**17. Vue côté gauche de l'avant du véhicule d'essai, avant essai.**  
**Left side view of front of test vehicle, pre-test.**

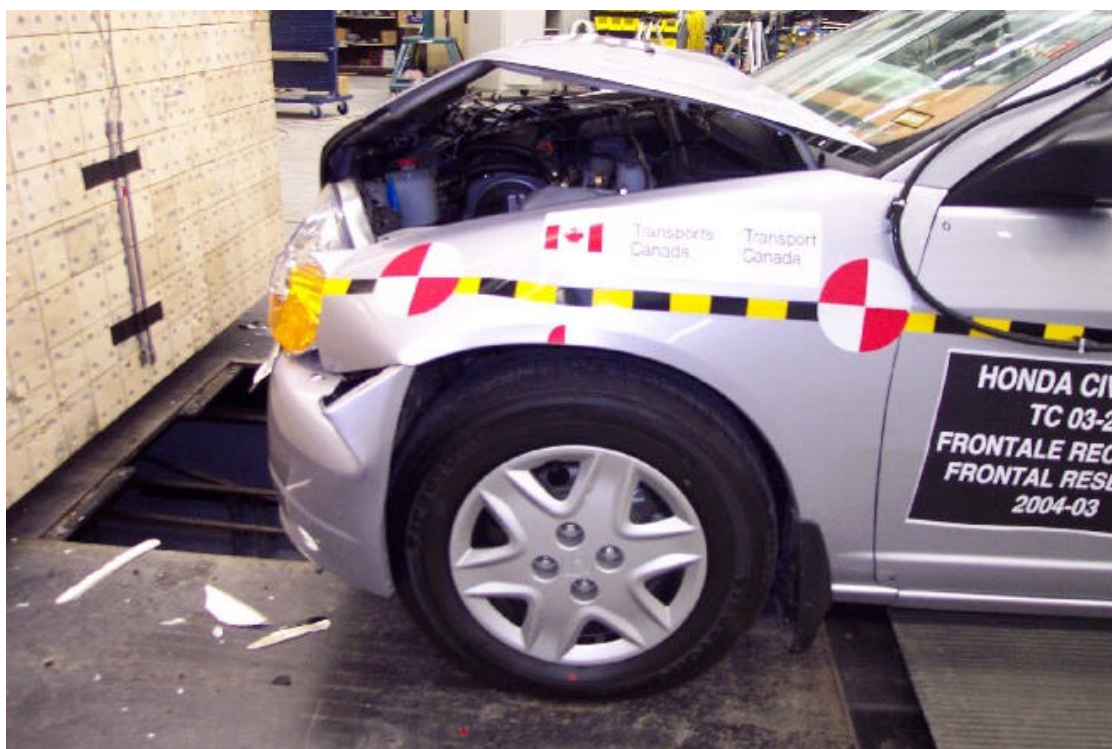
**18. Vue côté gauche de l'avant du véhicule d'essai, après essai.**  
**Left side view of front of test vehicle, post-test.**

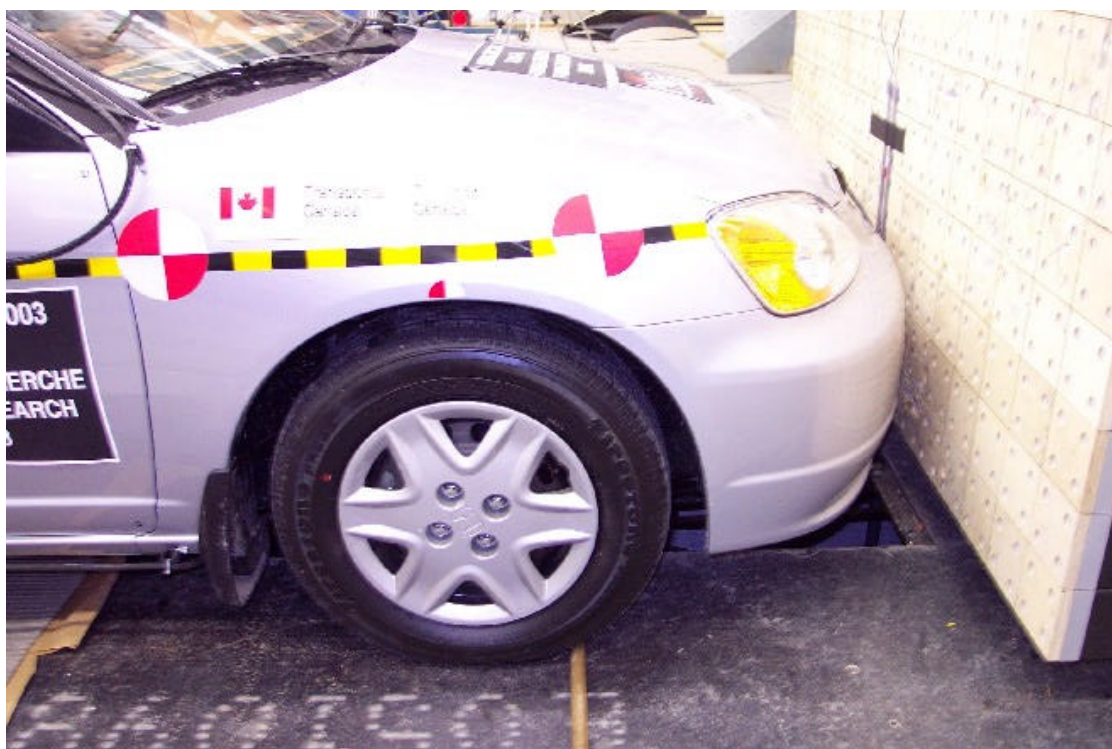
19. Vue côté droit de l'avant du véhicule d'essai, avant essai.  
Right side view of front of test vehicle, pre-test.

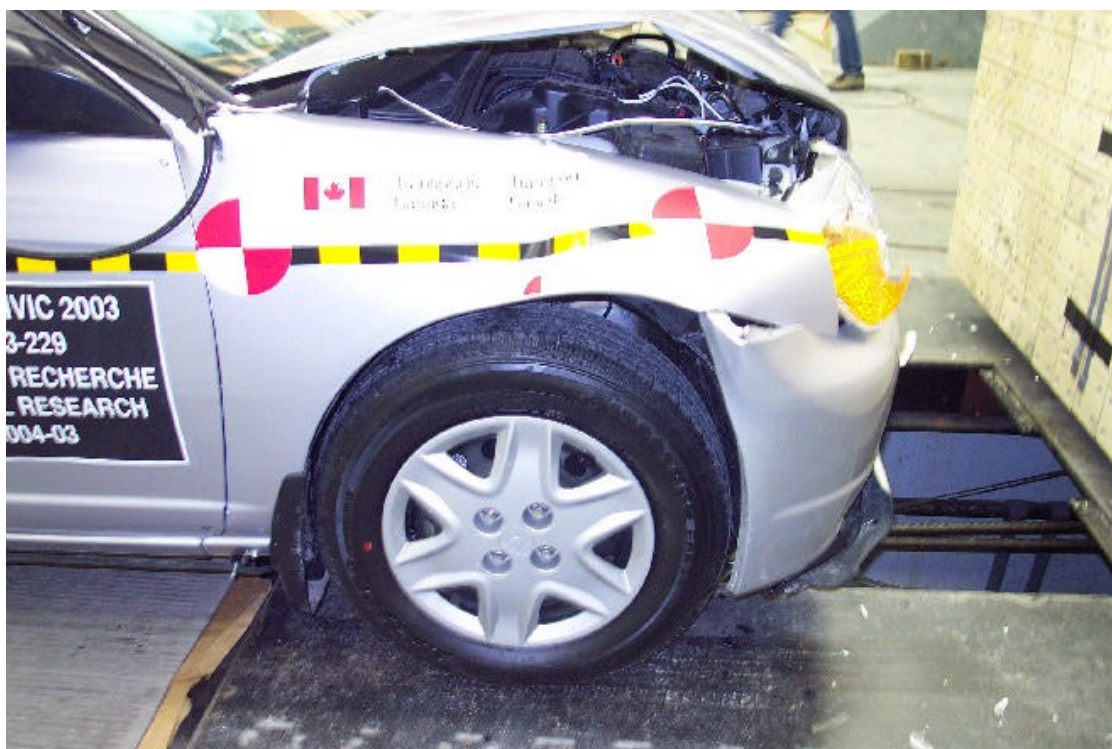
20. Vue côté droit de l'avant du véhicule d'essai, après essai.  
Right side view of front of test vehicle, post-test.

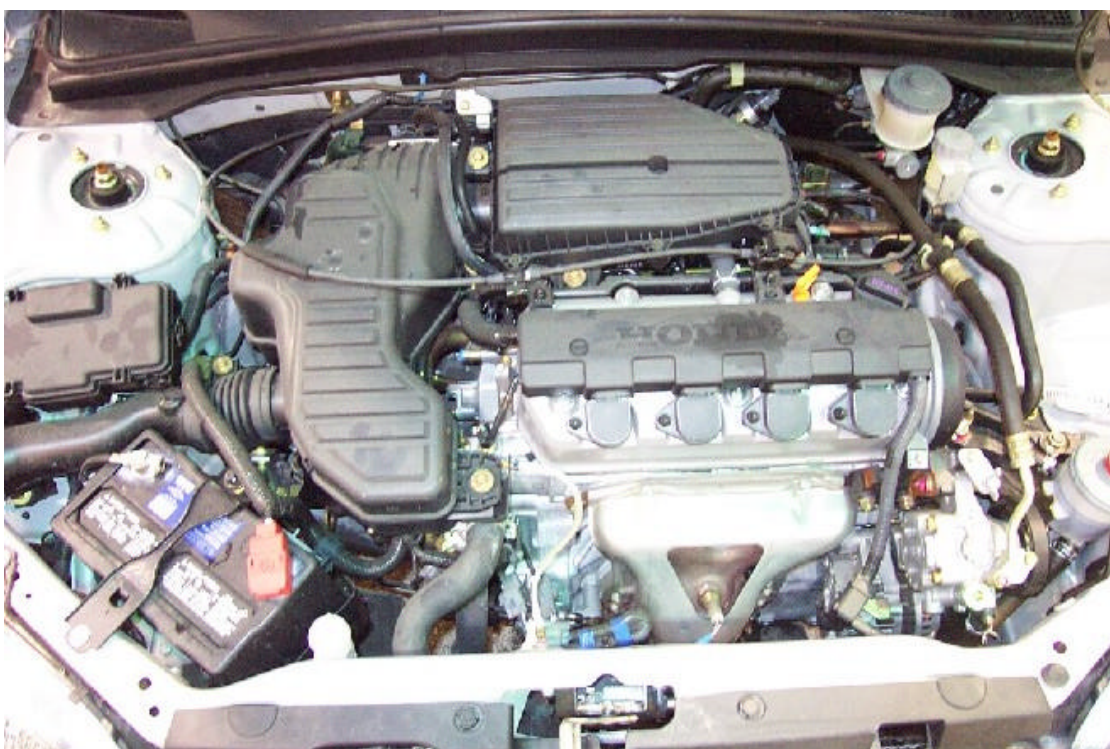
**21. Vue du compartiment moteur du véhicule d'essai, avant essai.  
Engine compartment view of the vehicle, pre-test.**

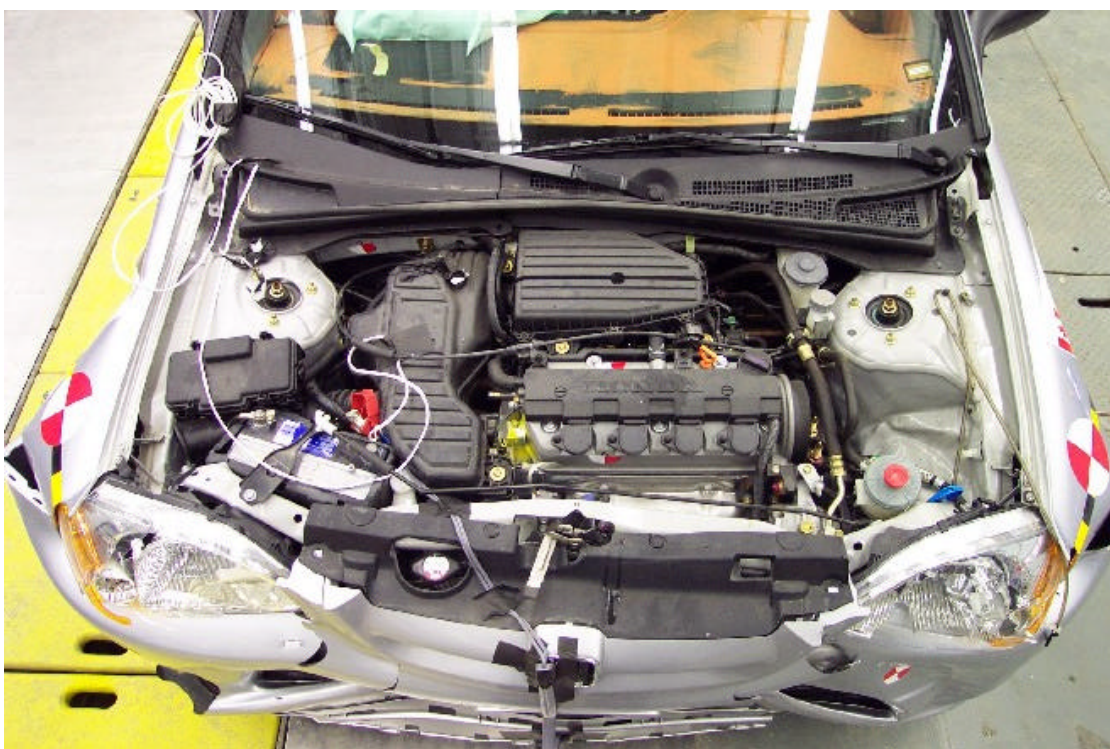
**22. Vue du compartiment moteur du véhicule d'essai, après essai.  
Engine compartment view of the vehicle, post-test.**

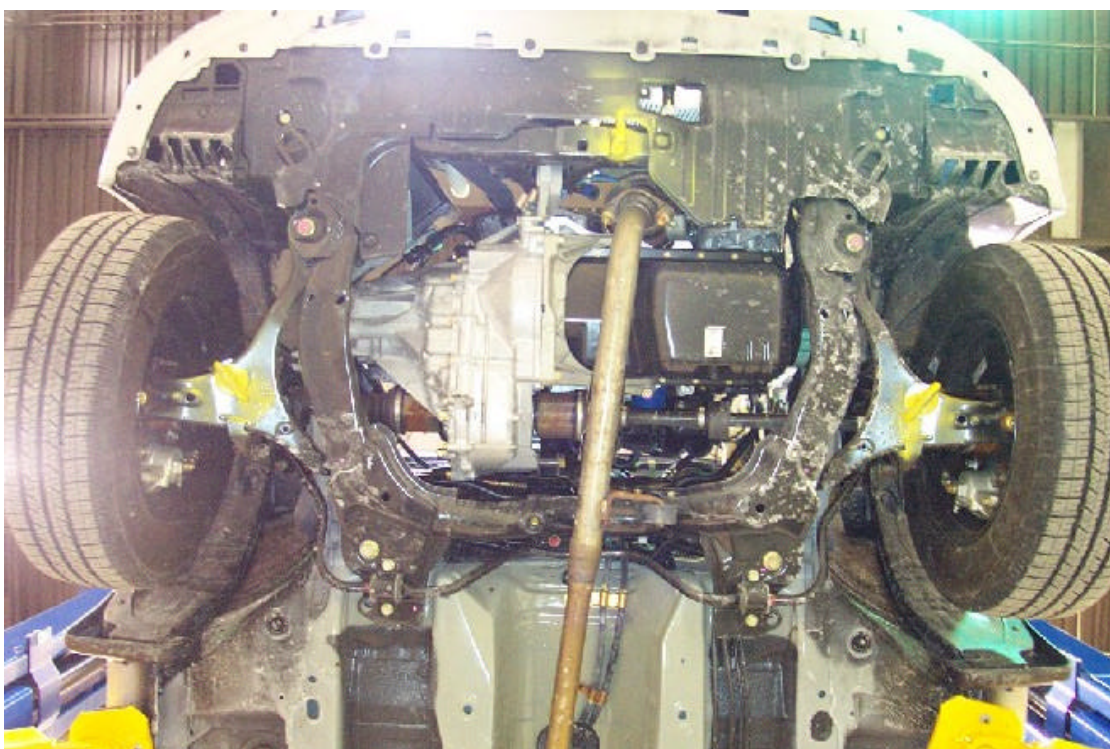
**23. Vue du dessous du compartiment moteur, avant essai**  
**Under view of the engine compartment , pre-test.**

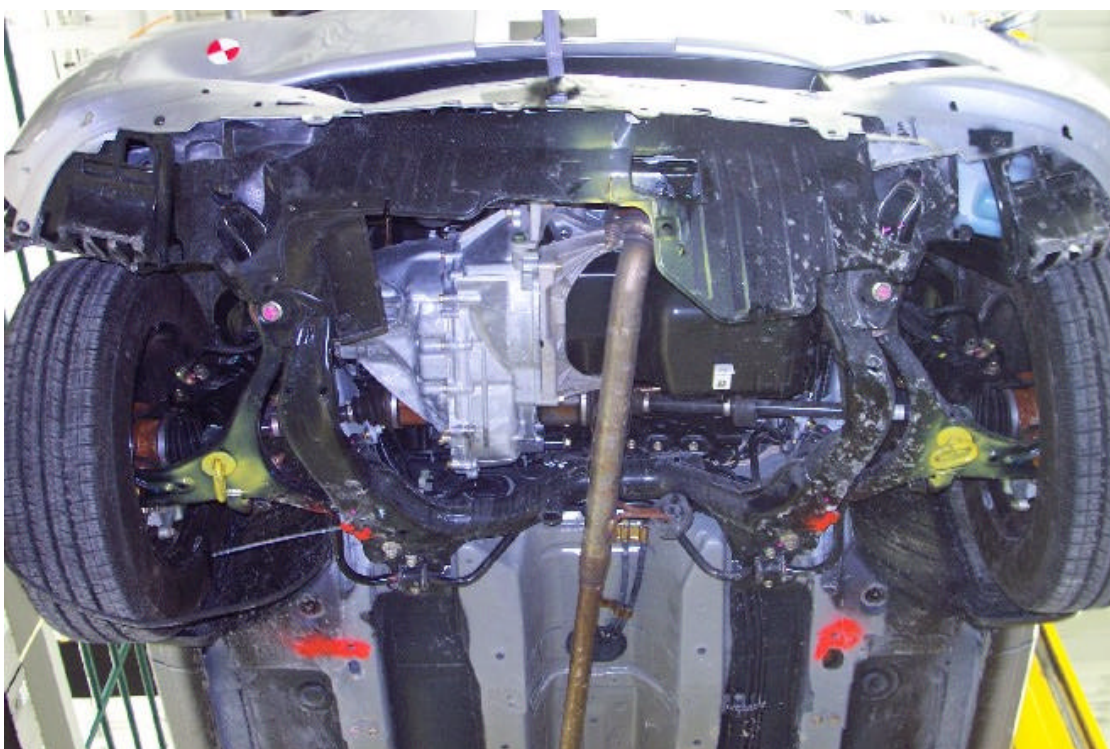
**24. Vue du dessous du compartiment moteur, après essai.**  
**Under view of the engine compartment , post-test.**

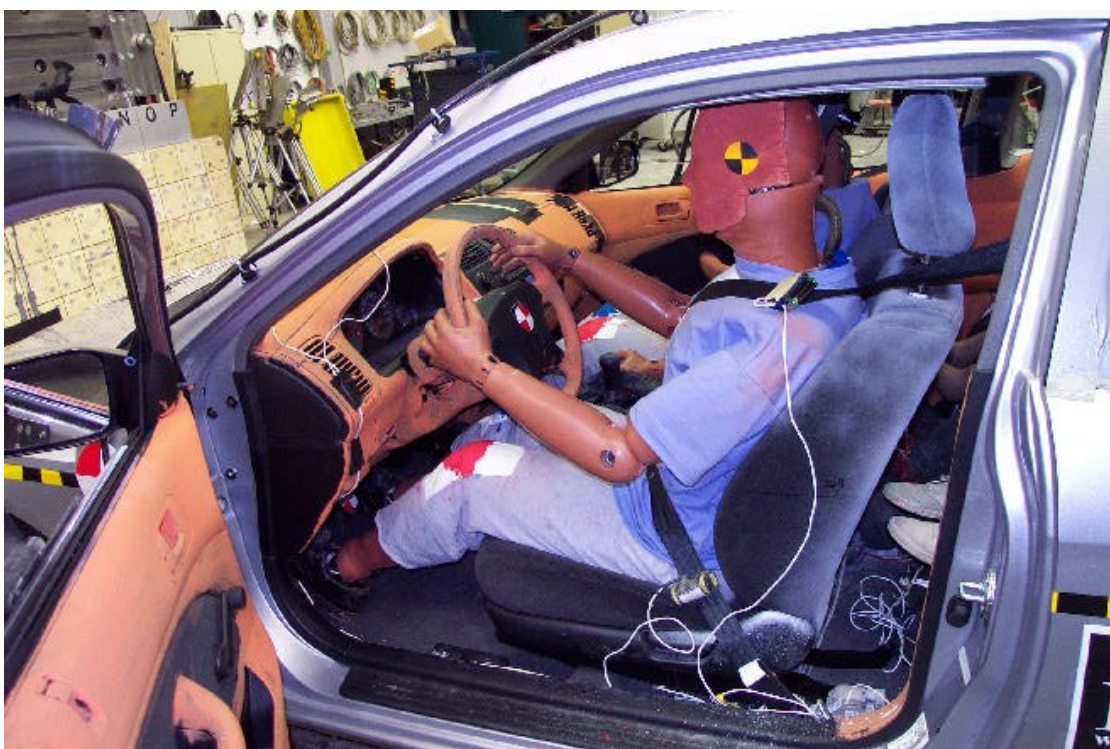
**25. Position du conducteur, avant essai.**  
**Driver's position, pre-test.**

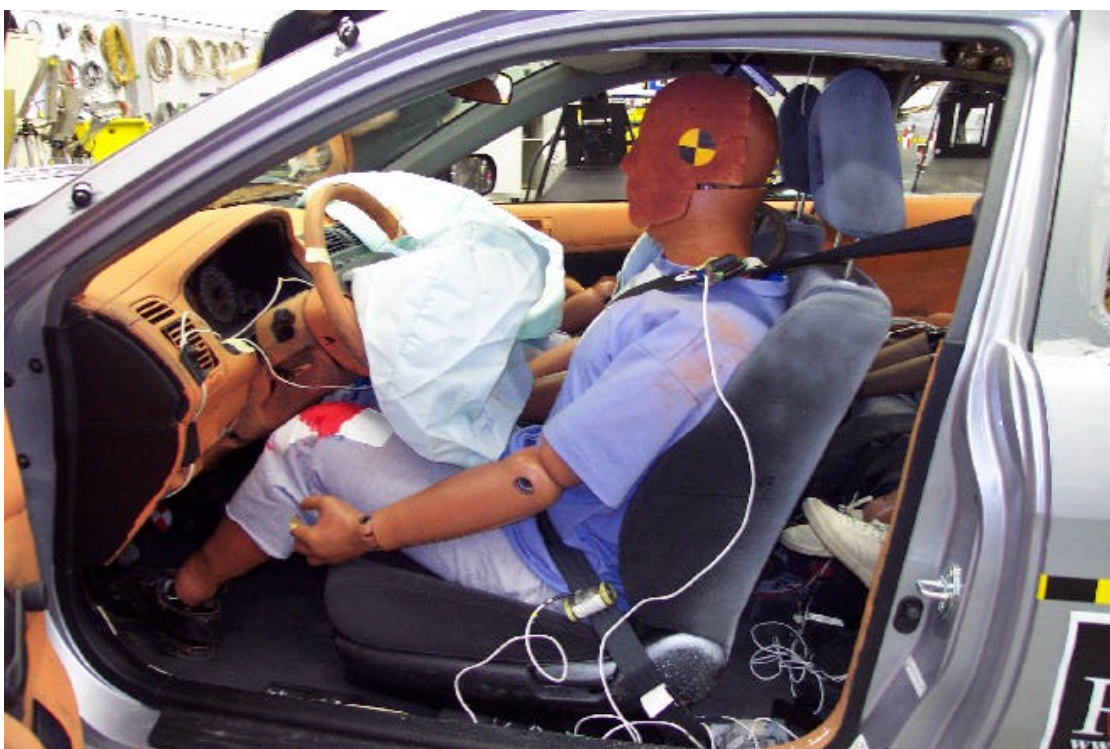
**26. Position du conducteur, après essai.**  
**Driver's position, post-test.**

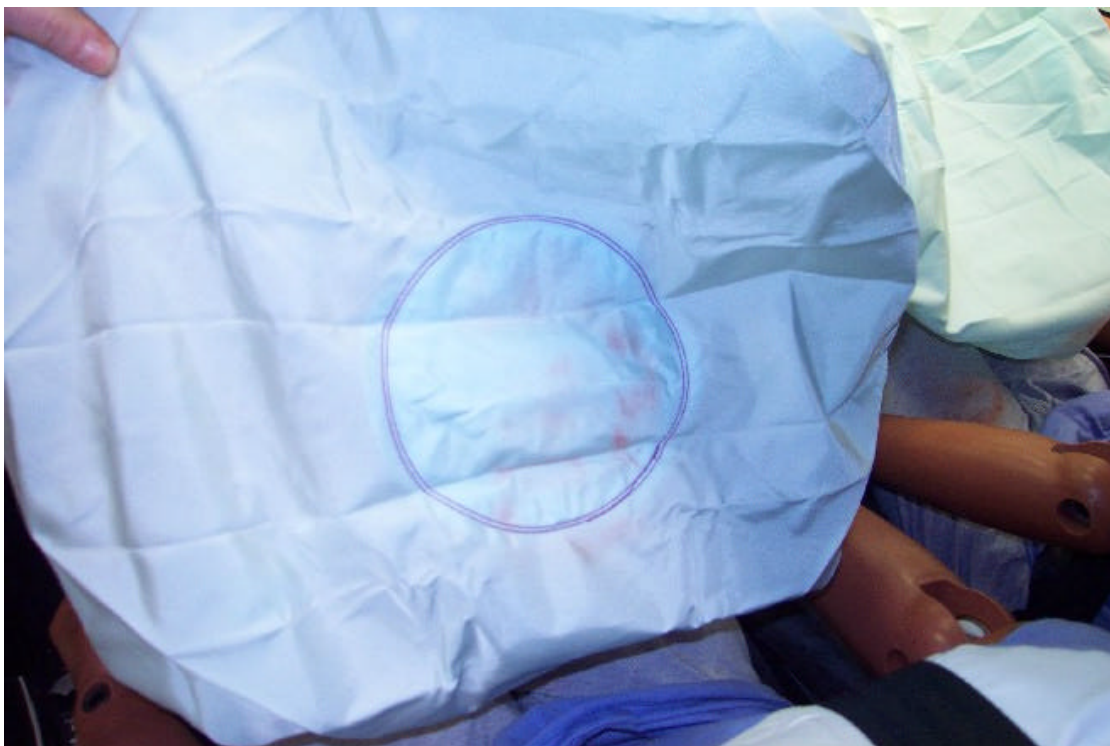
**27. Point de contact de tête du conducteur, après essai.**  
**Driver's head contact point, post-test.**

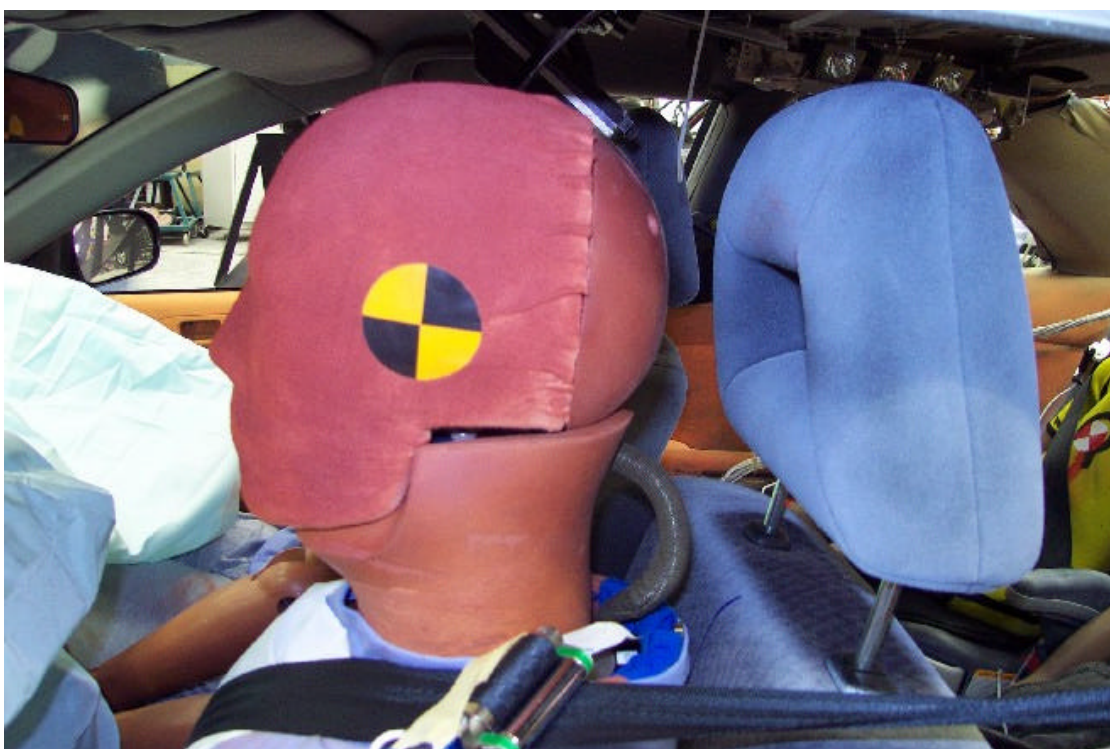
**28. Point de contact de tête du conducteur, après essai.**  
**Driver's head contact point, post-test.**

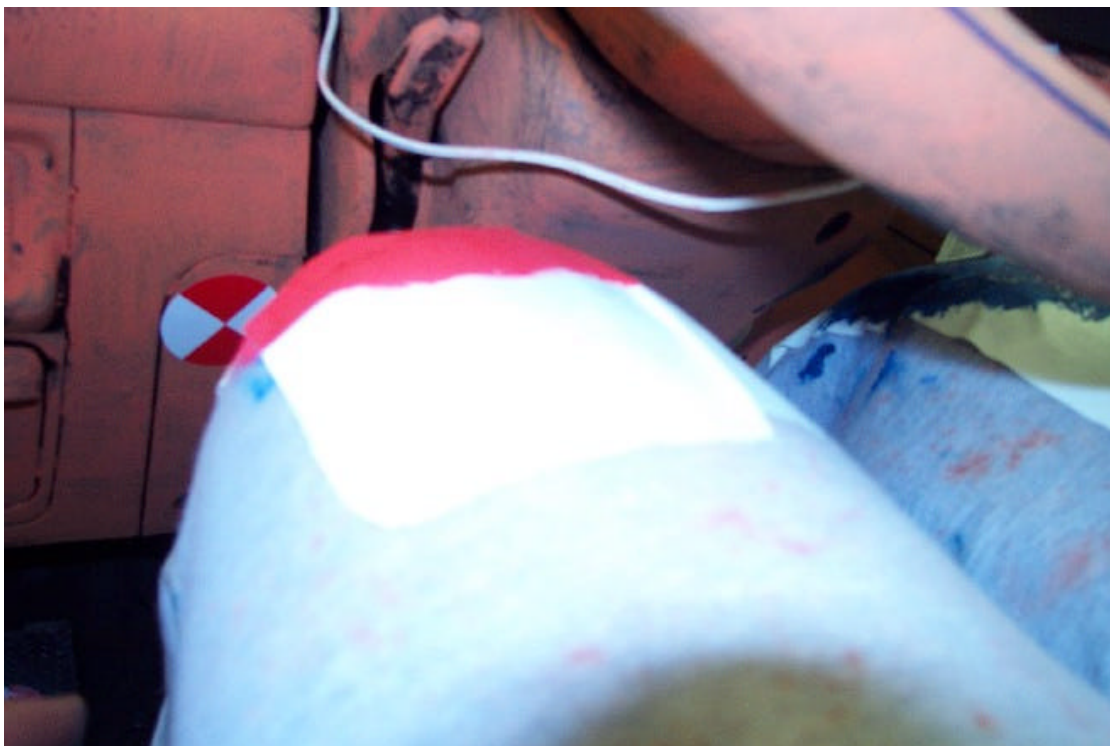
**29. Point de contact des genoux du conducteur, après essai.  
Driver's knees contact point, post-test.**
