**APPENDICE / APPENDIX A**

**PHOTOGRAPHIES DE L'ESSAI  
TEST PHOTOGRAPHS**

| Date de collision<br>Crash date | 02-03-2004 | Véhicule<br>Vehicle | HONDA CIVIC 2003 | T.C. N°<br>T.C.No | 03-229 |

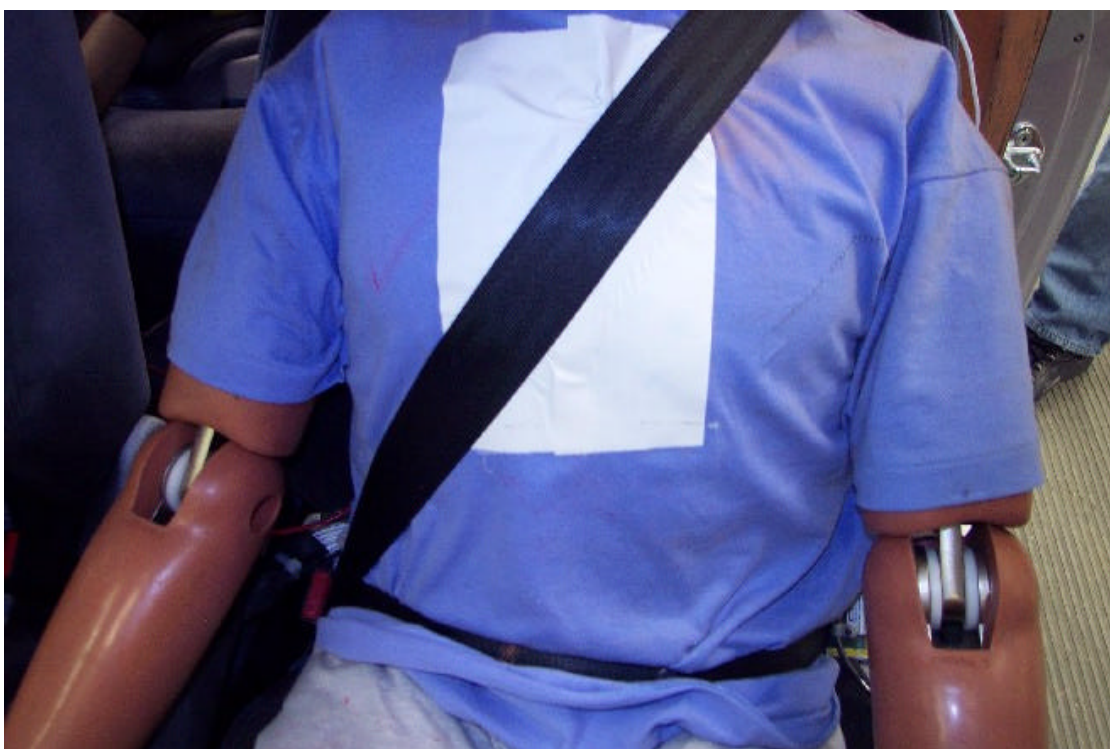
**30. Contact du volant sur l'abdomen du conducteur, après essai.  
Steering wheel's contact point with driver's abdomen.**

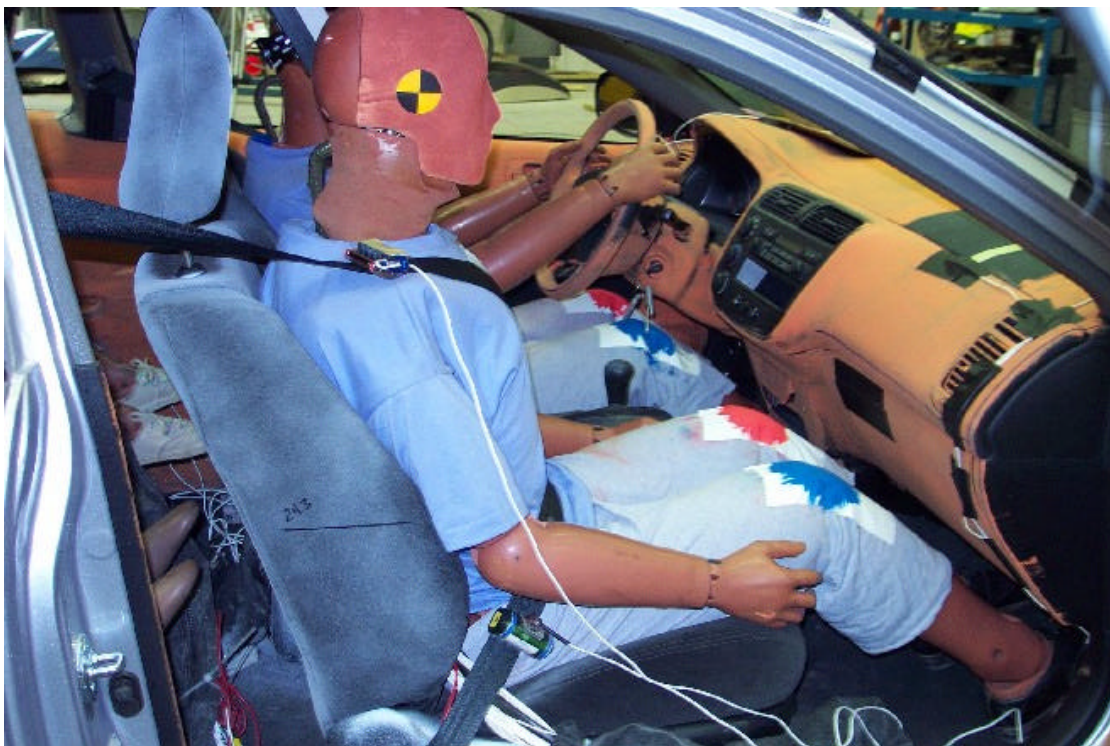
**31. Position du passager, avant essai.**  
**Passenger's position, pre-test.**

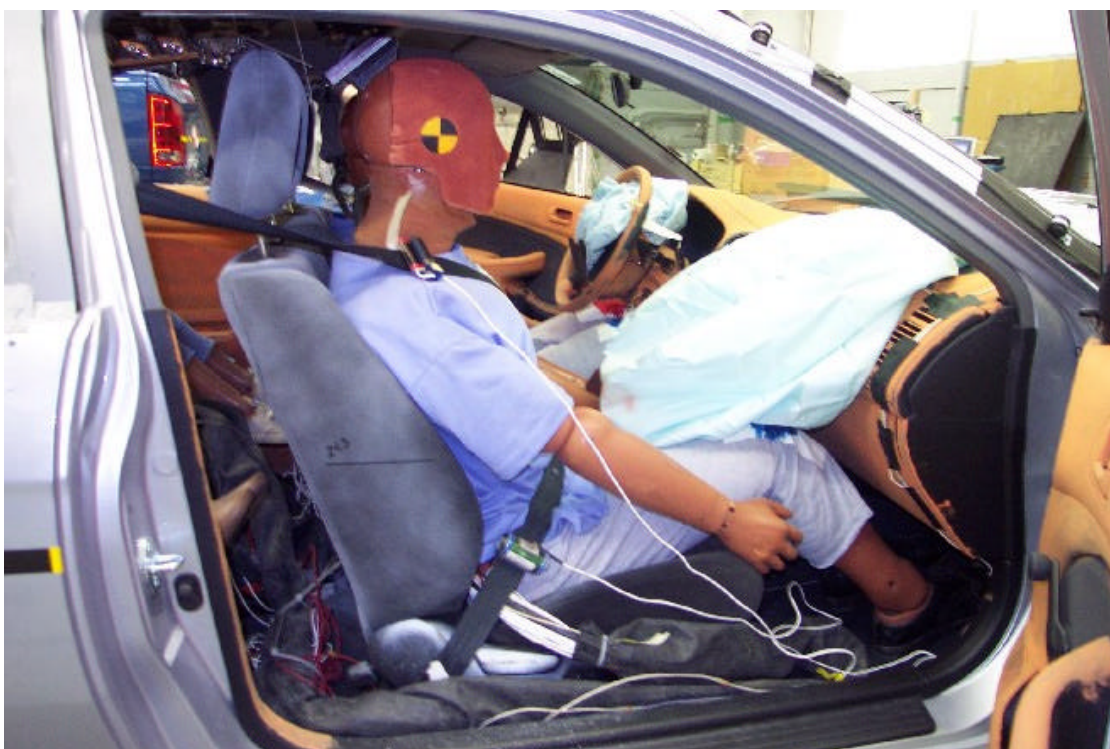
**32. Position du passager, après essai.**  
**Passenger's position, post-test.**

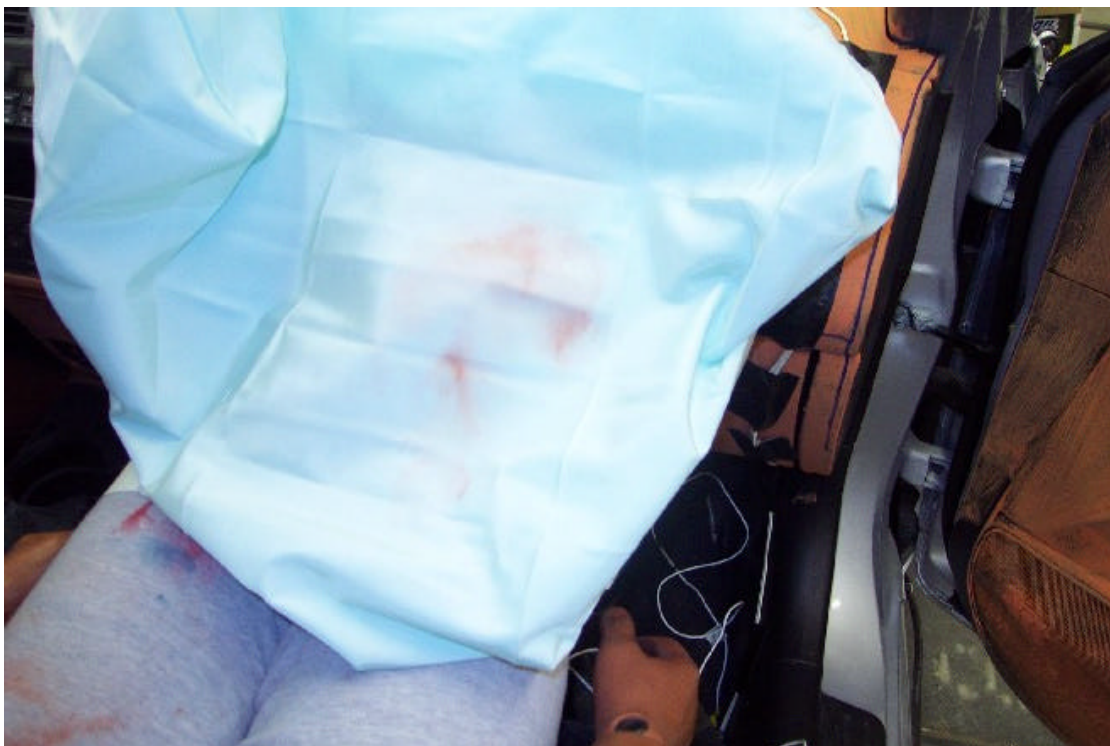
**33. Point de contact de tête du passager, après essai.  
Passenger's head contact point, post-test.**

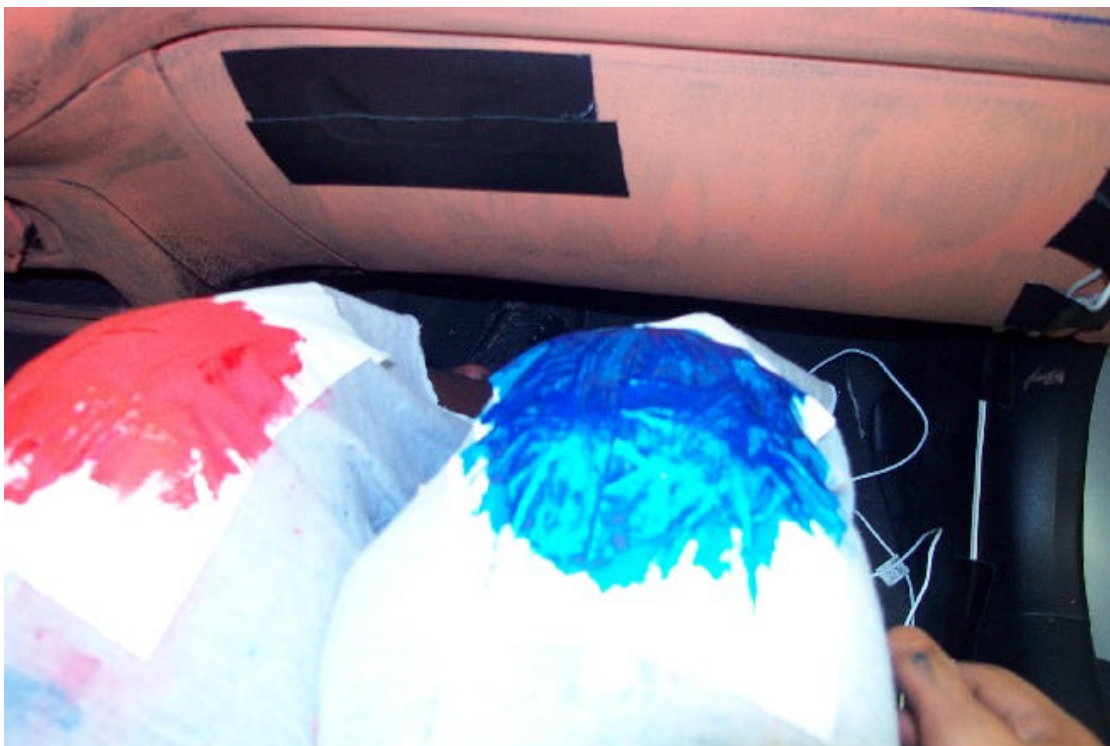
**35. Point de contact des genoux du passager, après essai.  
Passenger's knees contact point, post-test.**

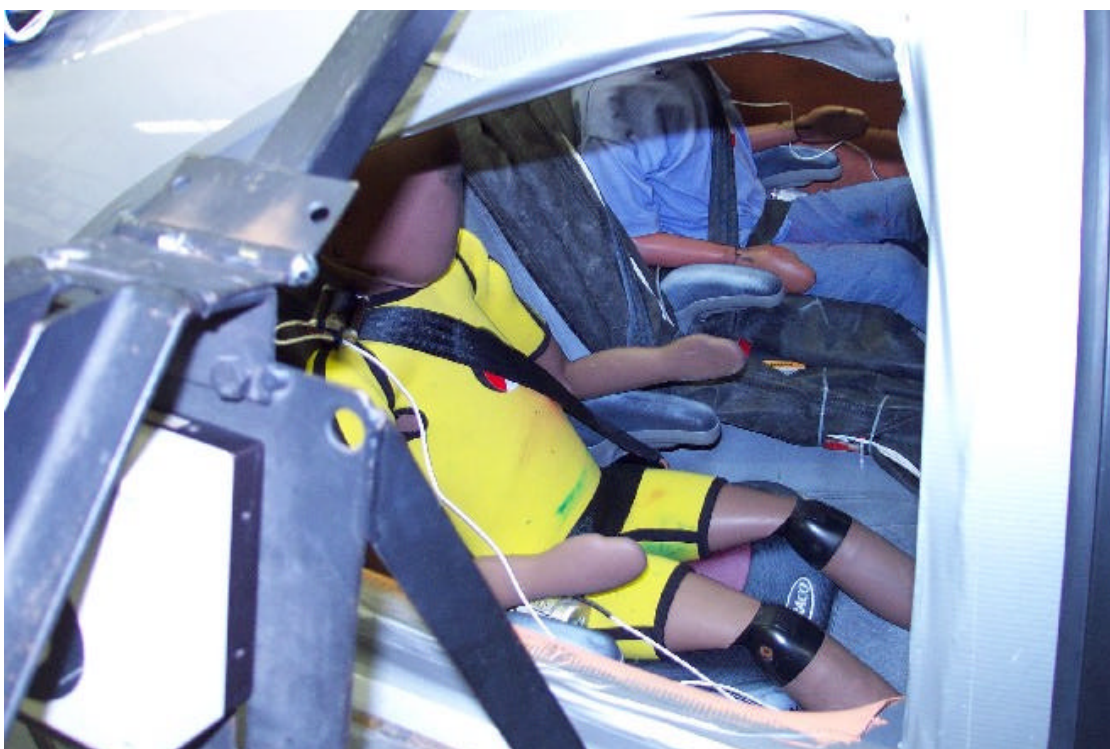
**36. Position du passager arrière droit, vue de droite, avant essai.**  
**Rear right passenger's position, right side view, pre-test.**

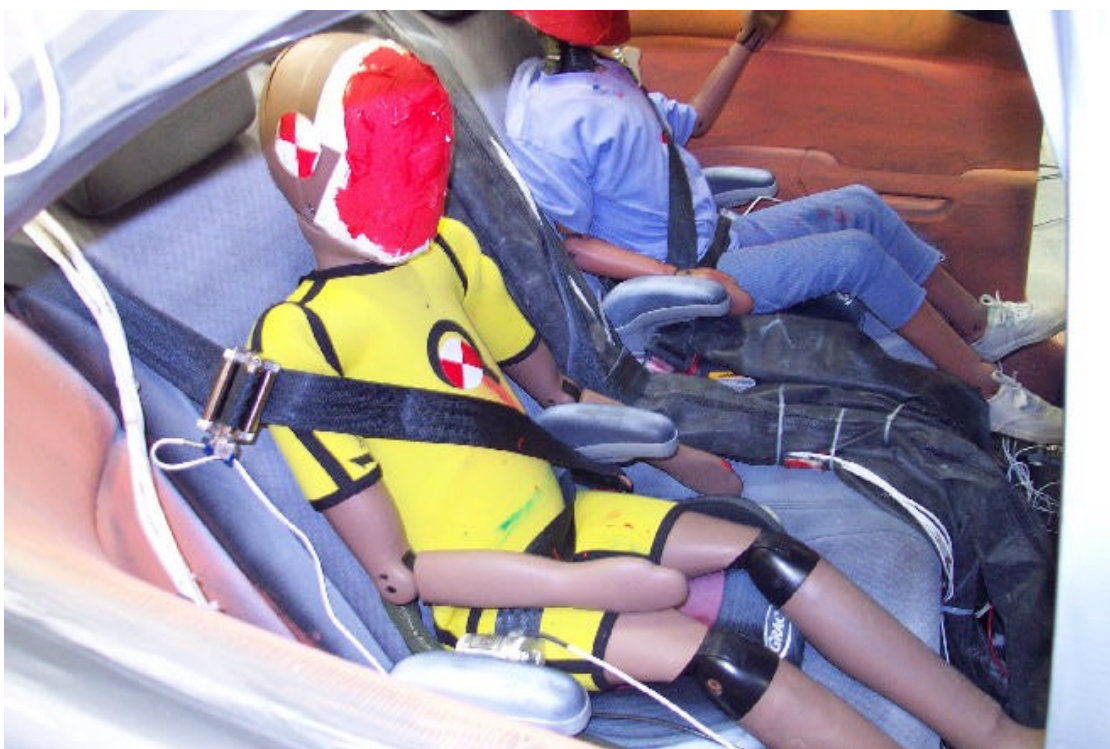
**37. Position du passager arrière droit, vue de droite, après essai.**  
**Rear right passenger's position, right side view, post-test.**

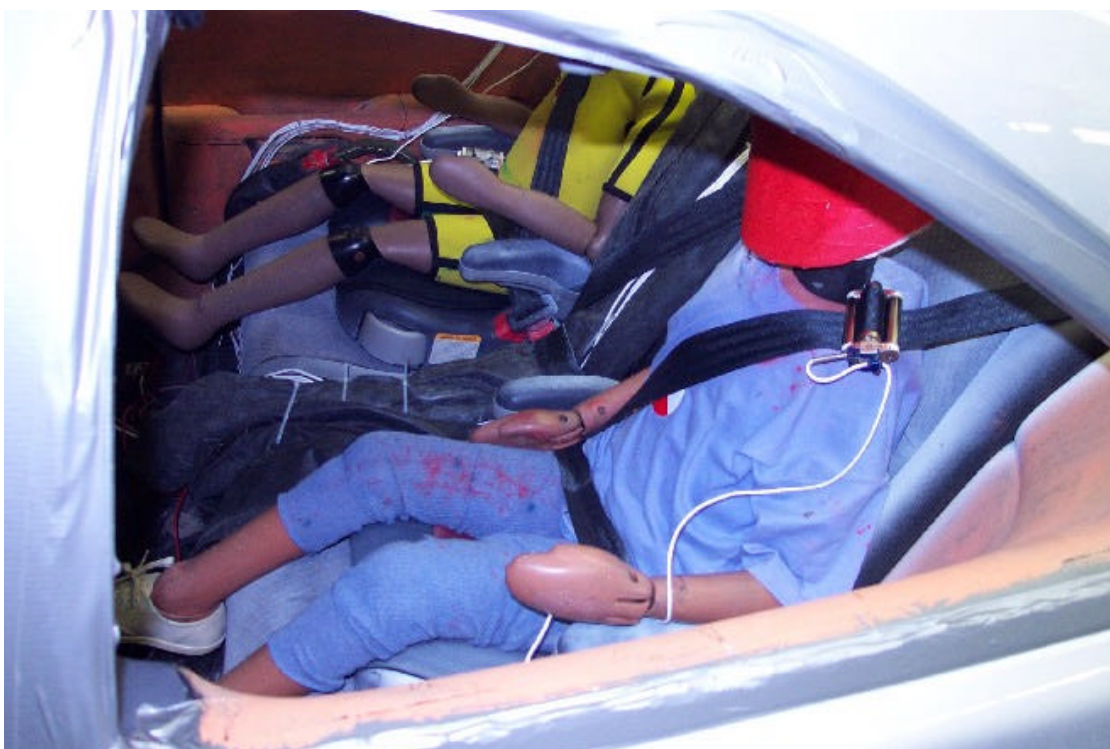
**38. Position du passager arrière gauche, vue de gauche, avant essai.  
Rear left passenger's position, left side view, pre-test.**

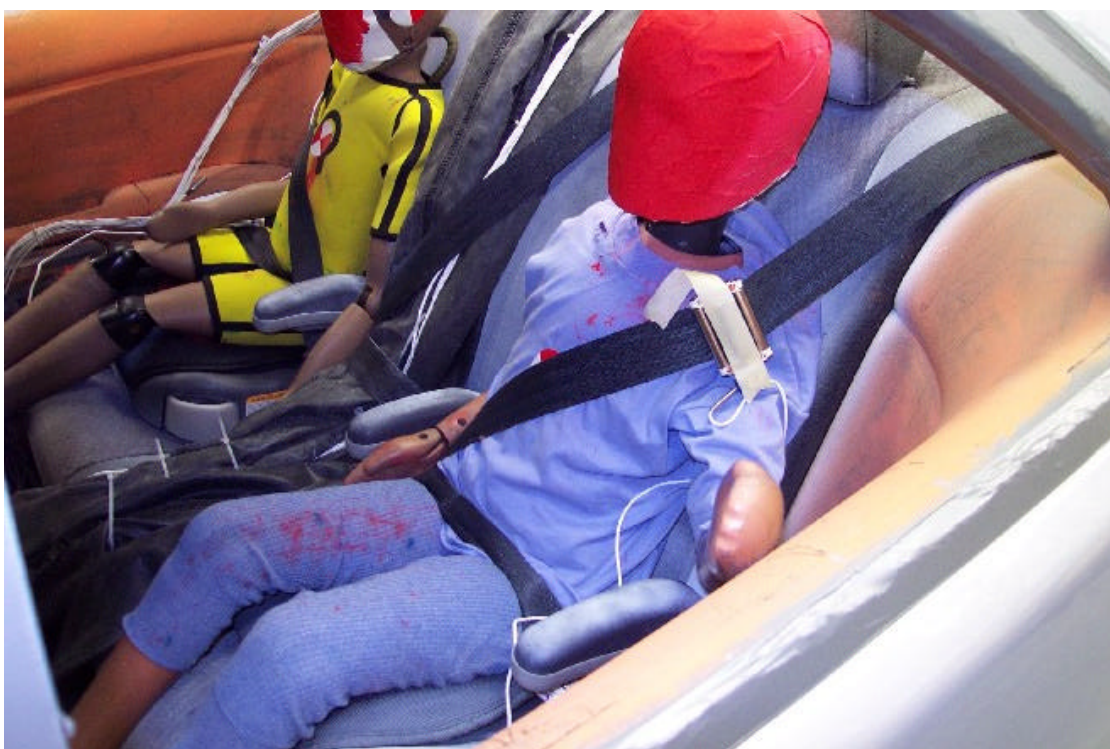
**39. Position du passager arrière gauche, vue de gauche, après essai.  
Rear left passenger's position, left side view, post-test.**

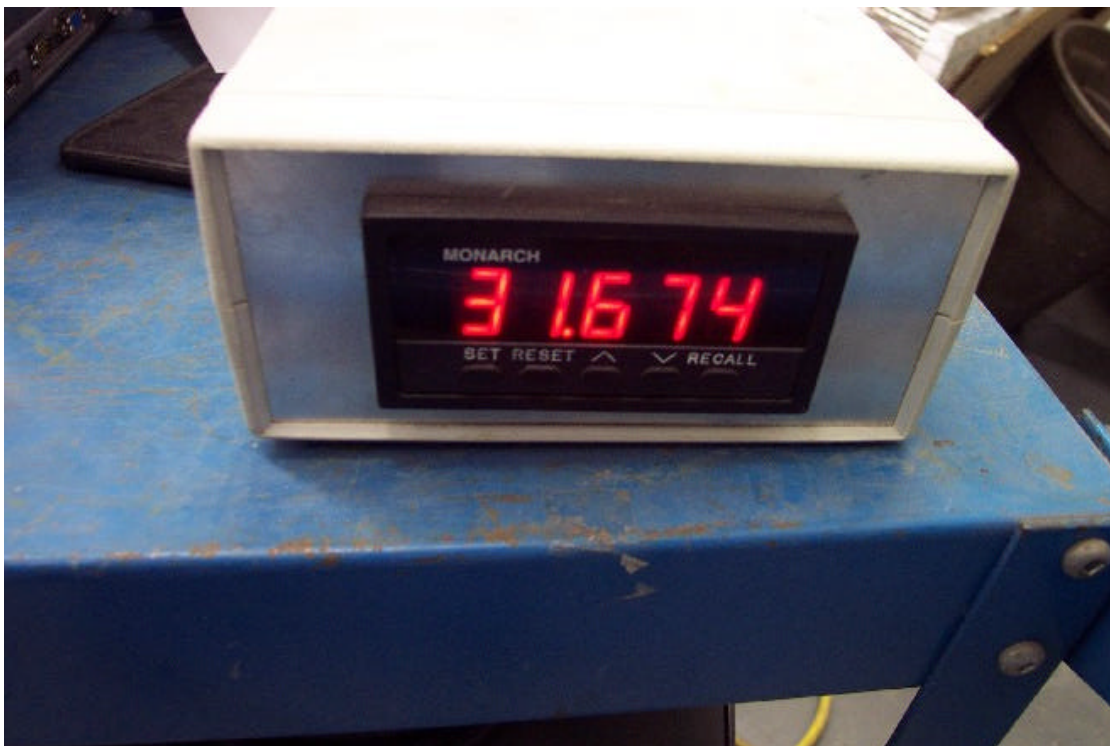
**40. Affichage du lecteur de vitesse.  
Speed trap reading.**
