**APPENDICE / APPENDIX A**

**PHOTOGRAPHIES DE L'ESSAI  
TEST PHOTOGRAPHS**

| Date de collision<br>Crash date | 24-03-2004 | Véhicule<br>Vehicle | MITSUBISHI LANCER 2004 | T.C. N°<br>T.C.No | 04-126 |

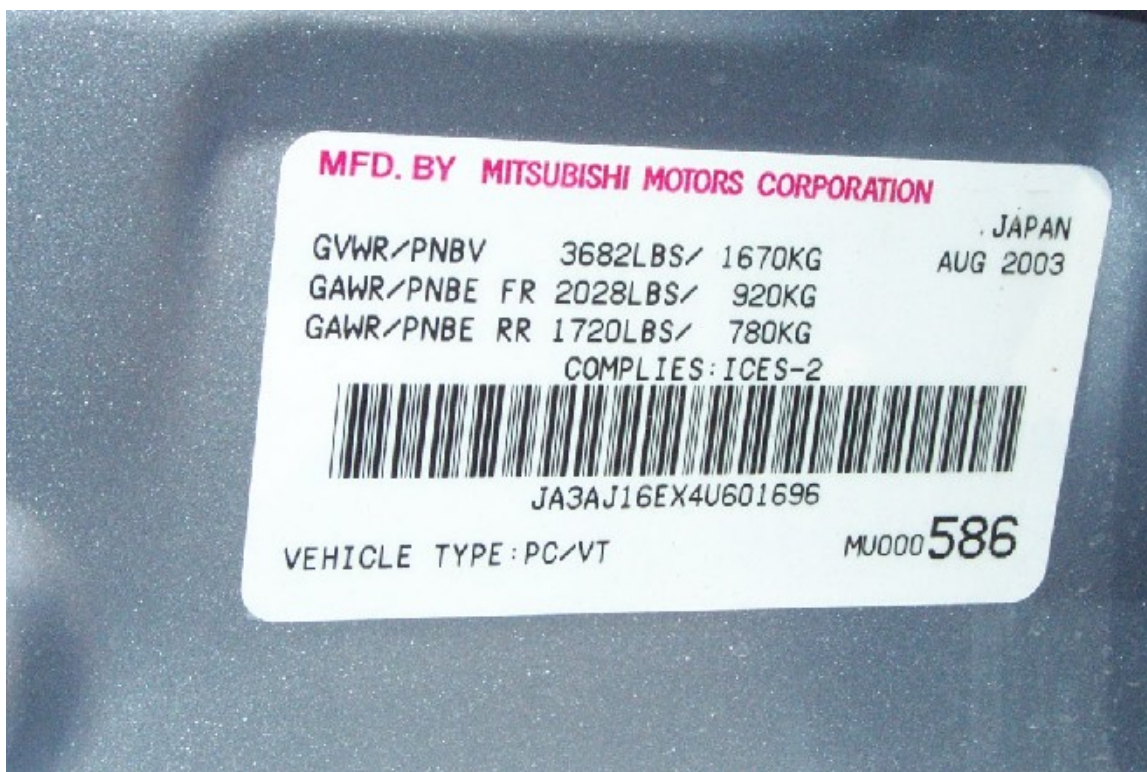
1. Étiquette de déclaration de conformité du véhicule d'essai.  
Statement of compliance label of the test vehicle.

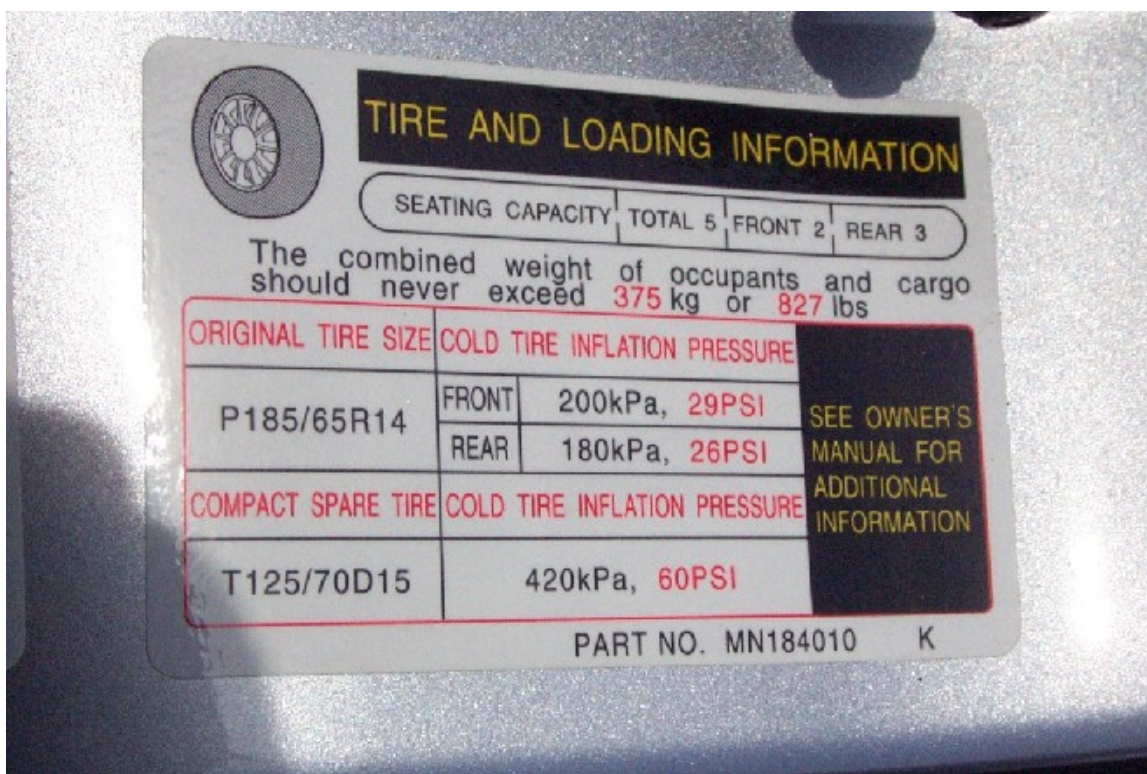
2. Étiquette d'information des pneus.  
Tire information label.

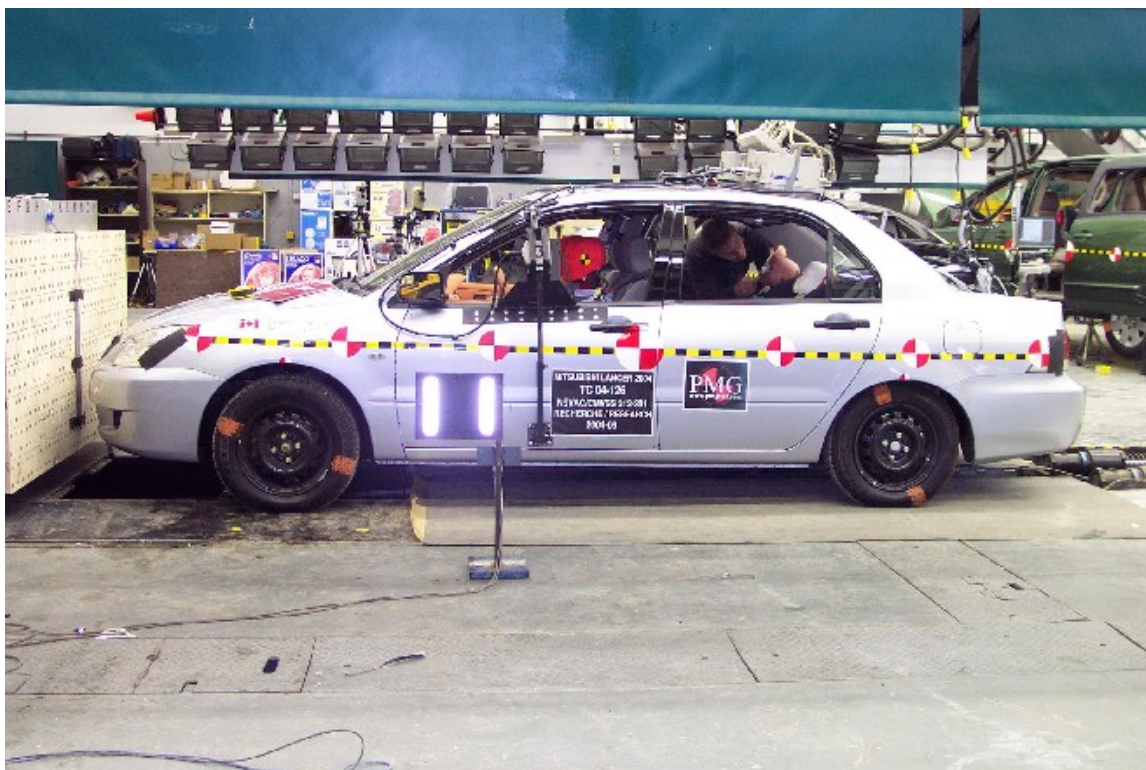
5. Vue générale côté gauche du véhicule d'essai, avant essai.  
Left side view of the test vehicle, pre-test.

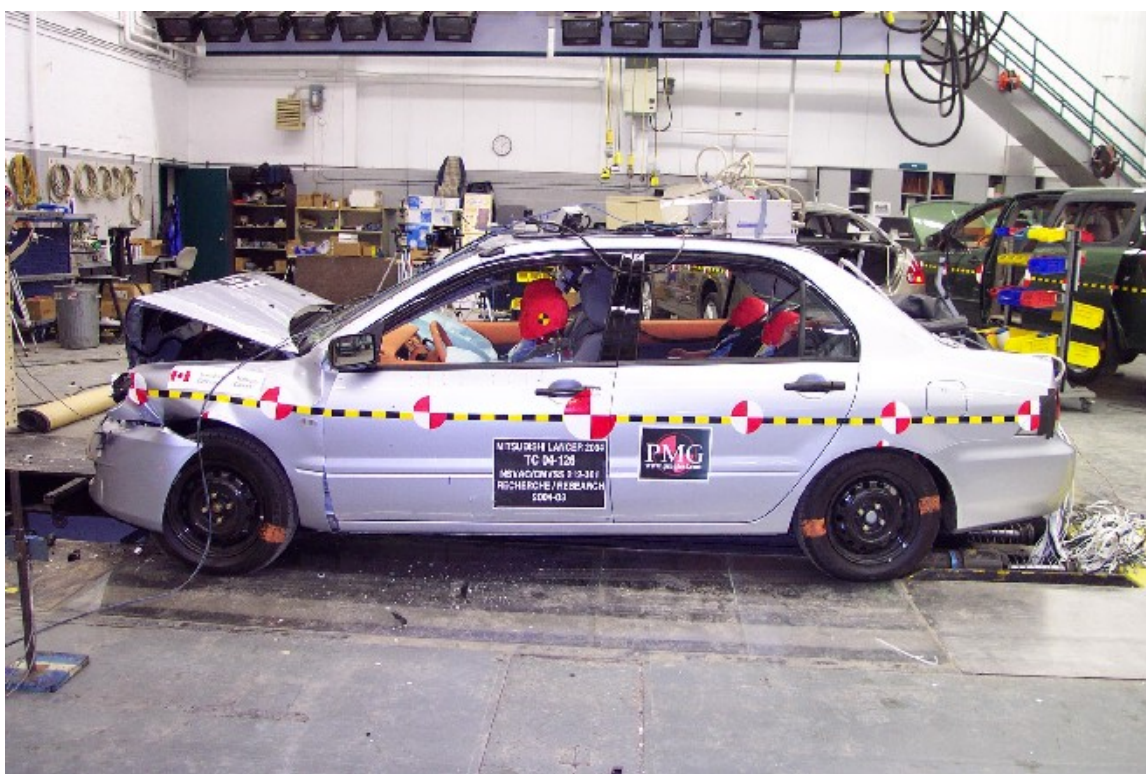
6. Vue générale côté gauche du véhicule d'essai, après essai.  
Left side view of the test vehicle, post-test.

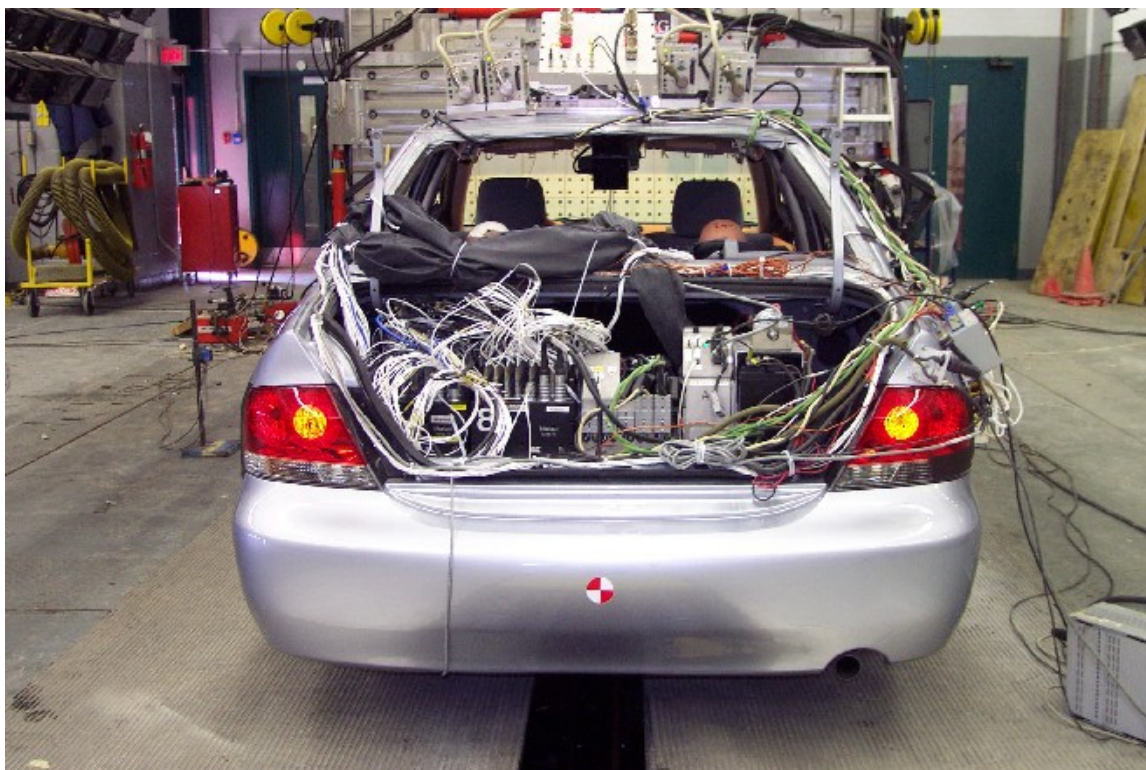
7. Vue arrière du véhicule d'essai, avant essai.  
Rear view of the test vehicle, pre-test.

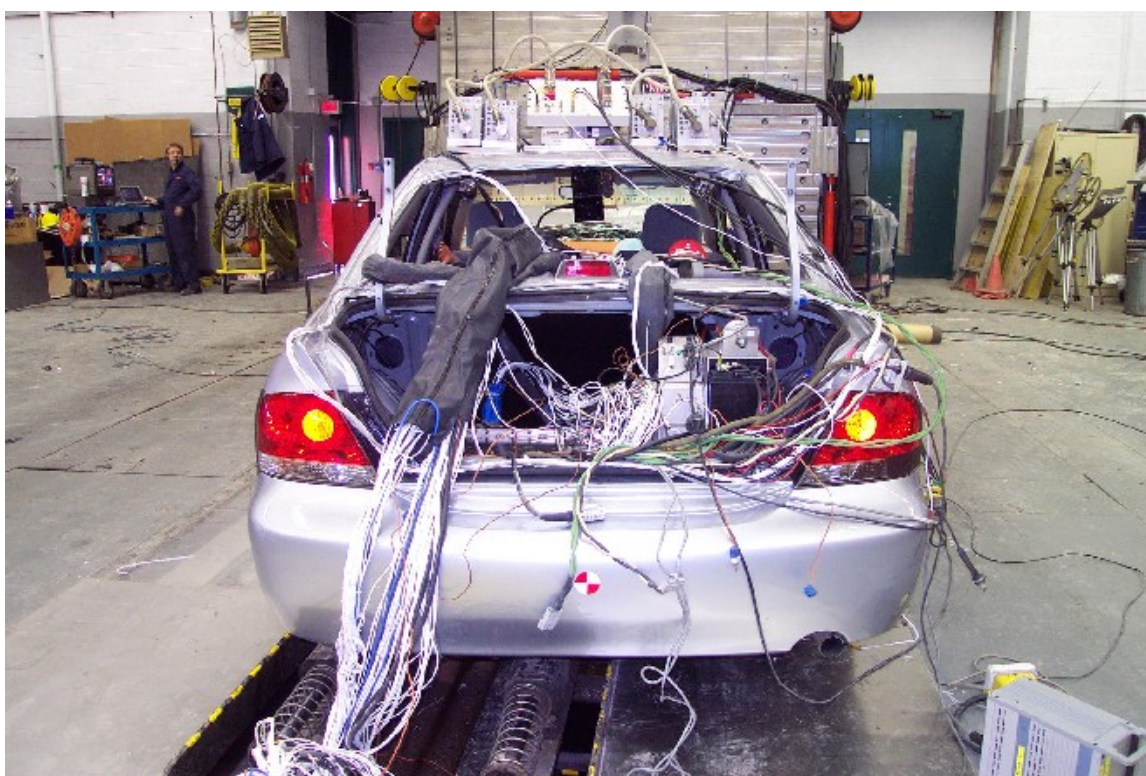
8. Vue arrière du véhicule d'essai, après essai.  
Rear view of the test vehicle, post-test.

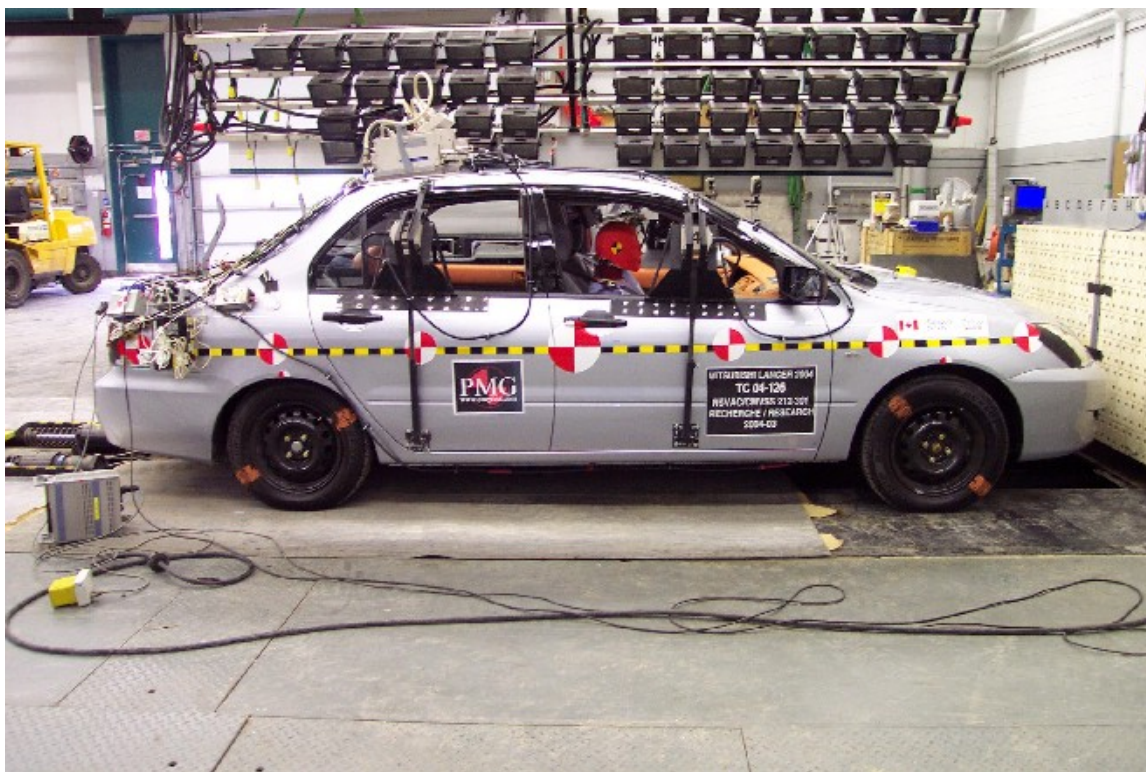
9. Vue générale côté droit du véhicule d'essai, avant essai.  
General right side view of the test vehicle, pre-test.

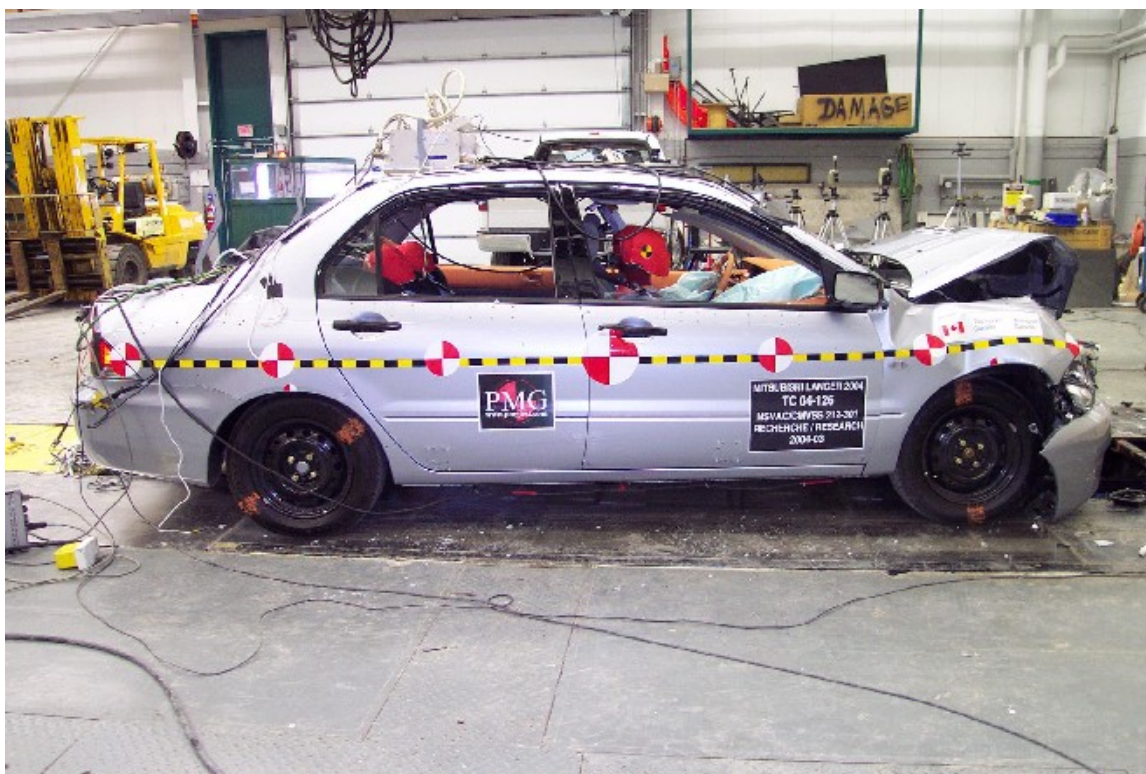
10. Vue générale côté droit du véhicule d'essai, après essai.  
General right side view of the test vehicle, post-test.

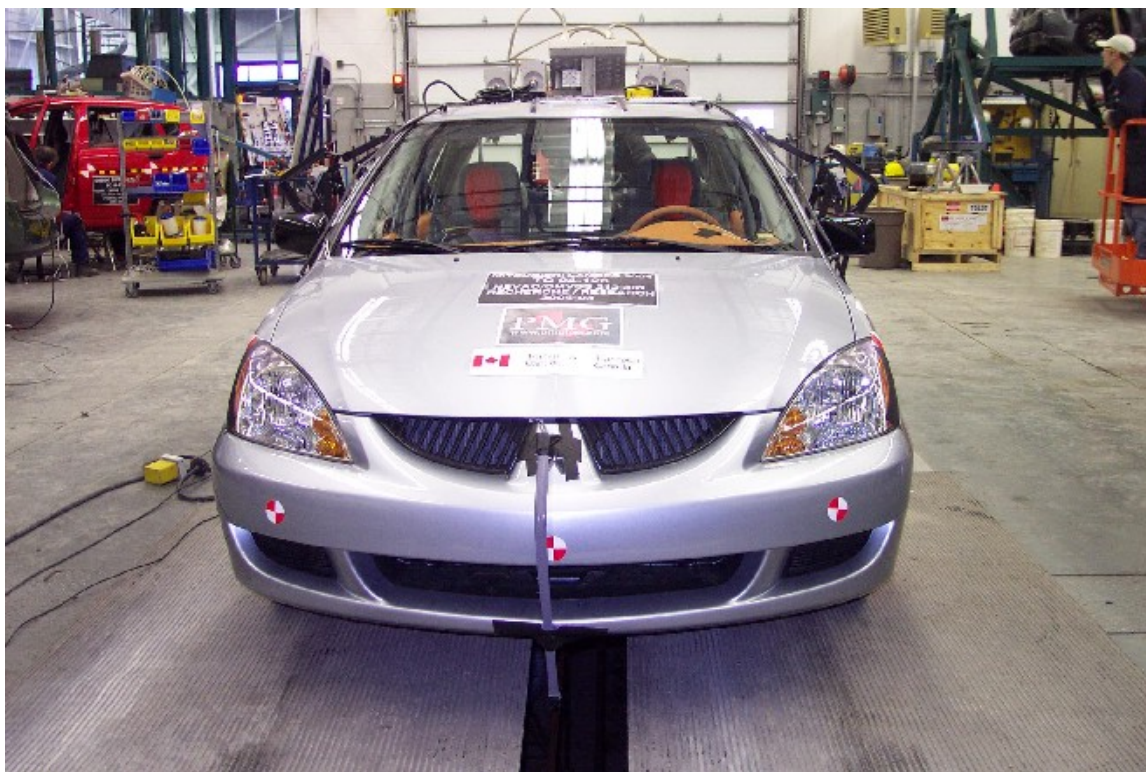
11. Vue avant du véhicule d'essai, avant essai.  
Front view of the test vehicle, pre-test.

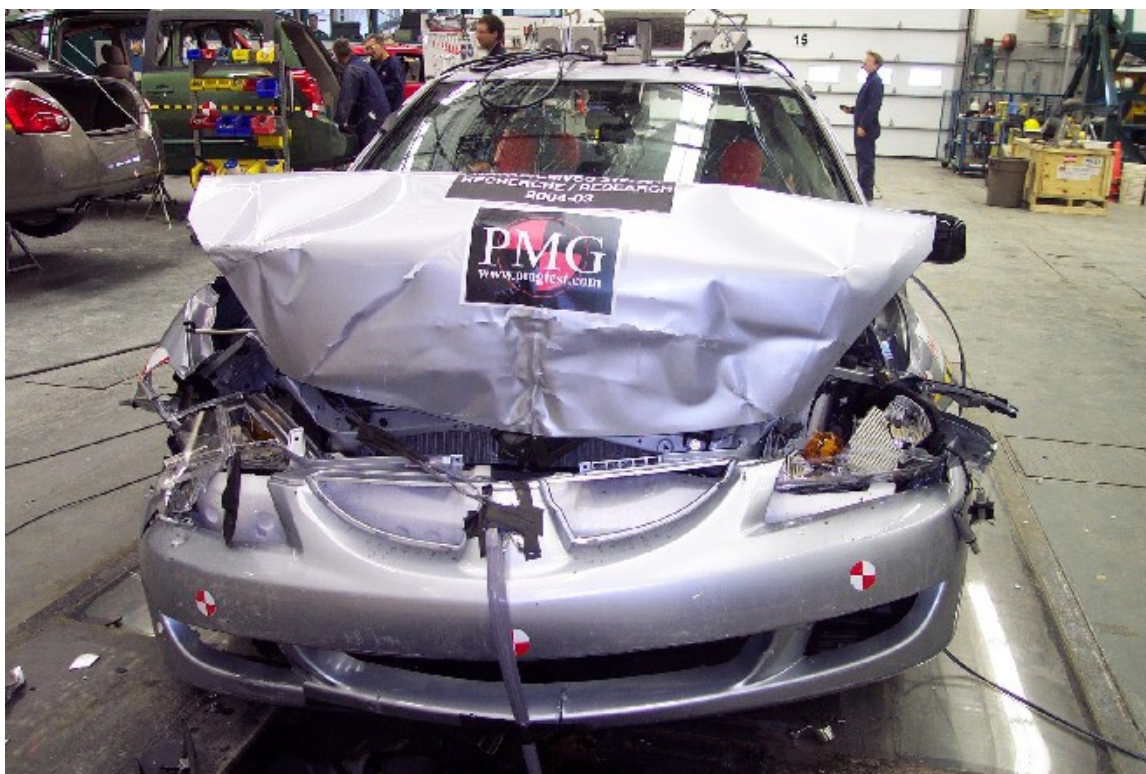
12. Vue avant du véhicule d'essai, après essai.  
Front view of the test vehicle, post-test.

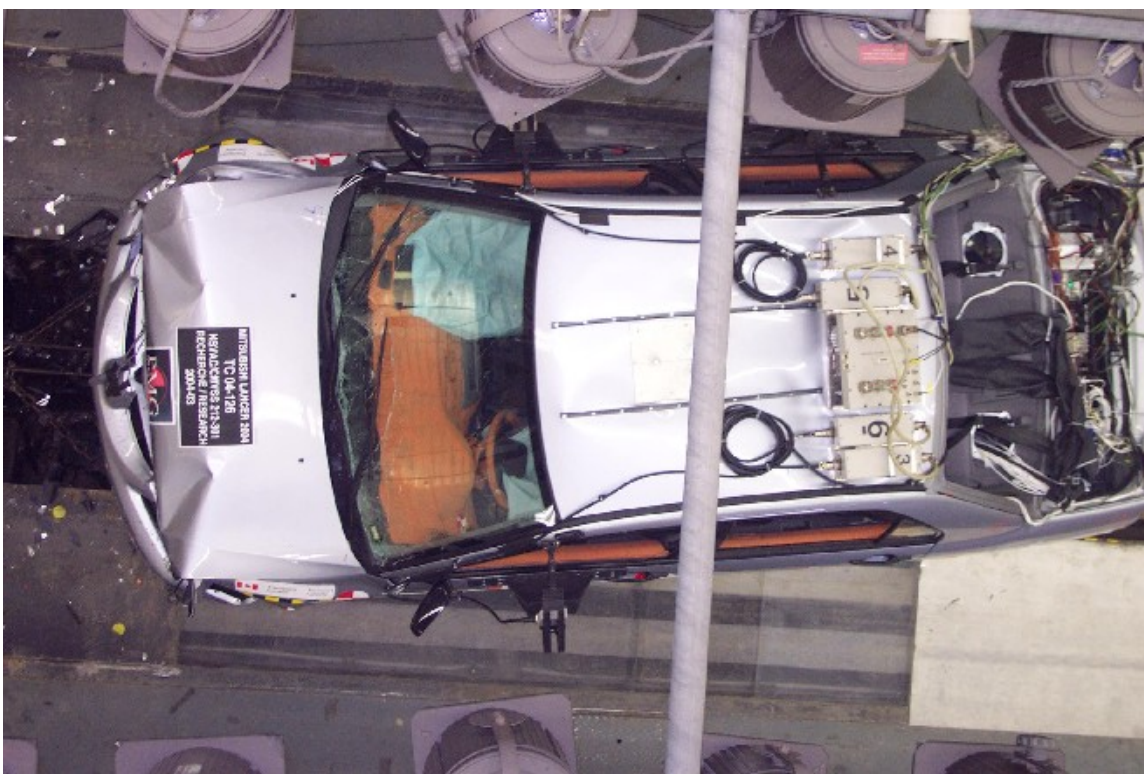
14. Vue de plan du véhicule d'essai, après essai.  
Over view of the test vehicle, post-test.

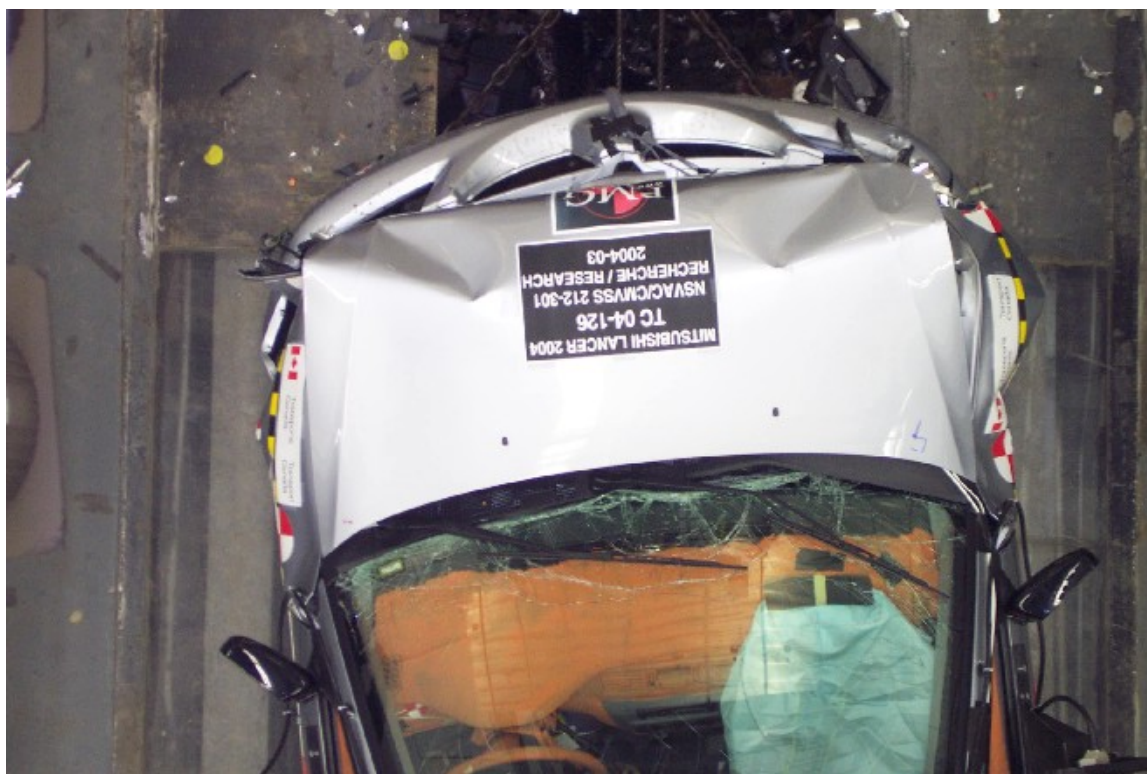
16. Vue de plan du devant du véhicule d'essai, après essai.  
Over view of the front part of the test vehicle, post-test.

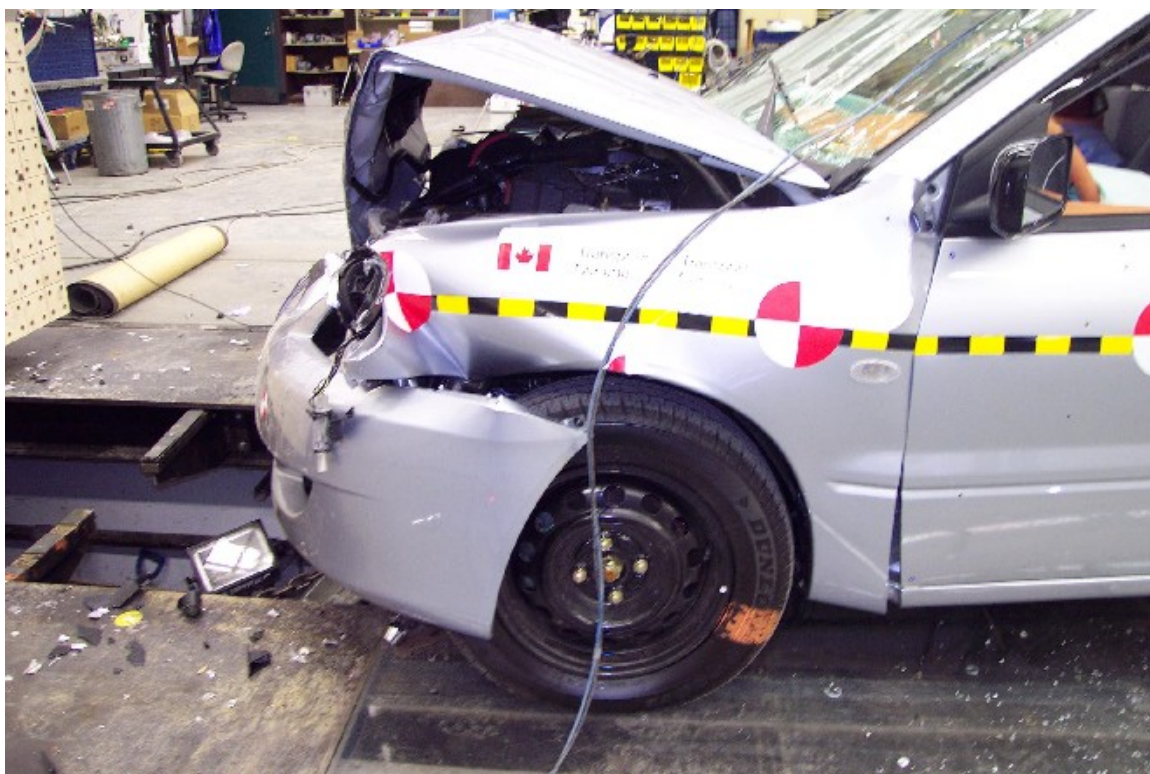
18. Vue côté gauche de l'avant du véhicule d'essai, après essai.  
Left side view of front of test vehicle, post-test.

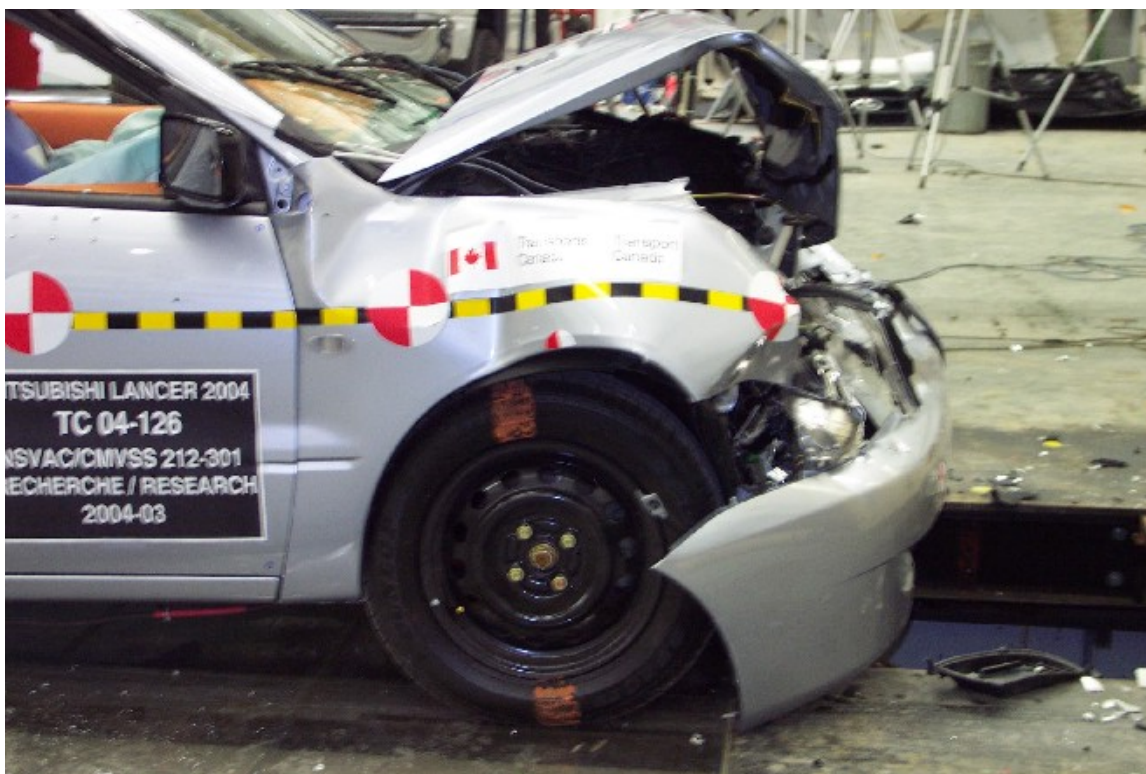
20. Vue côté droit de l'avant du véhicule d'essai, après essai.  
Right side view of front of test vehicle, post-test.

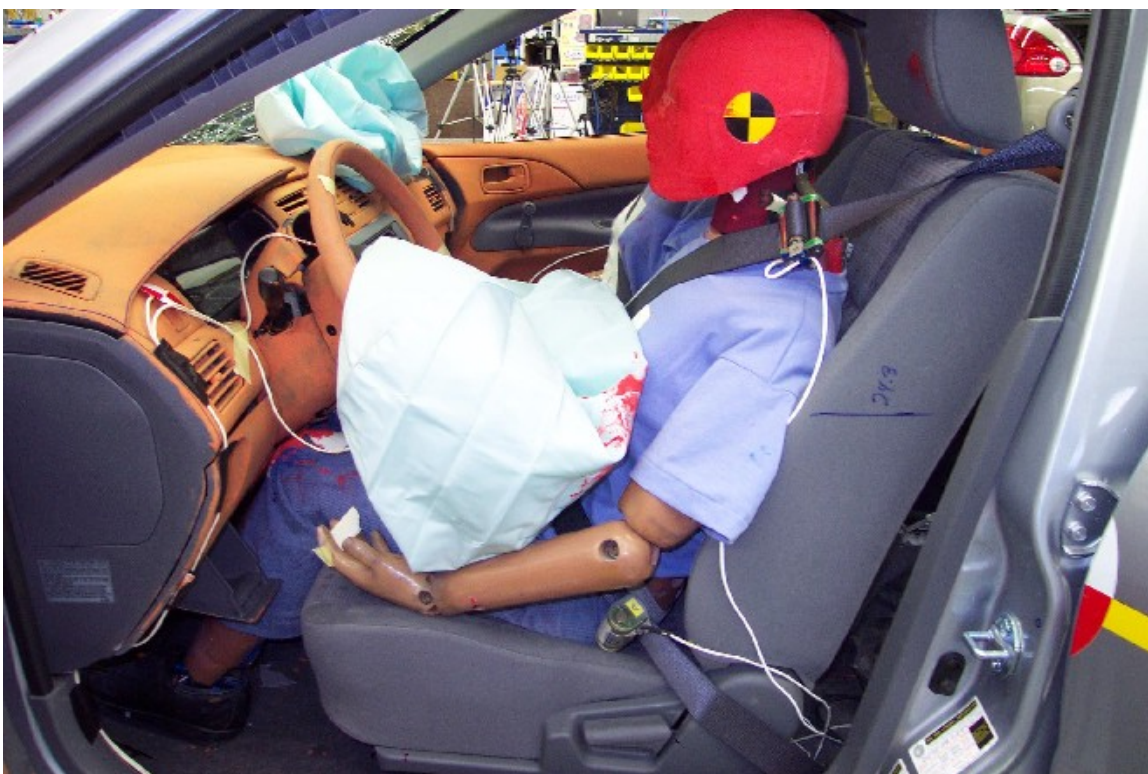
22. Position du conducteur, après essai.  
Driver's position, post-test.

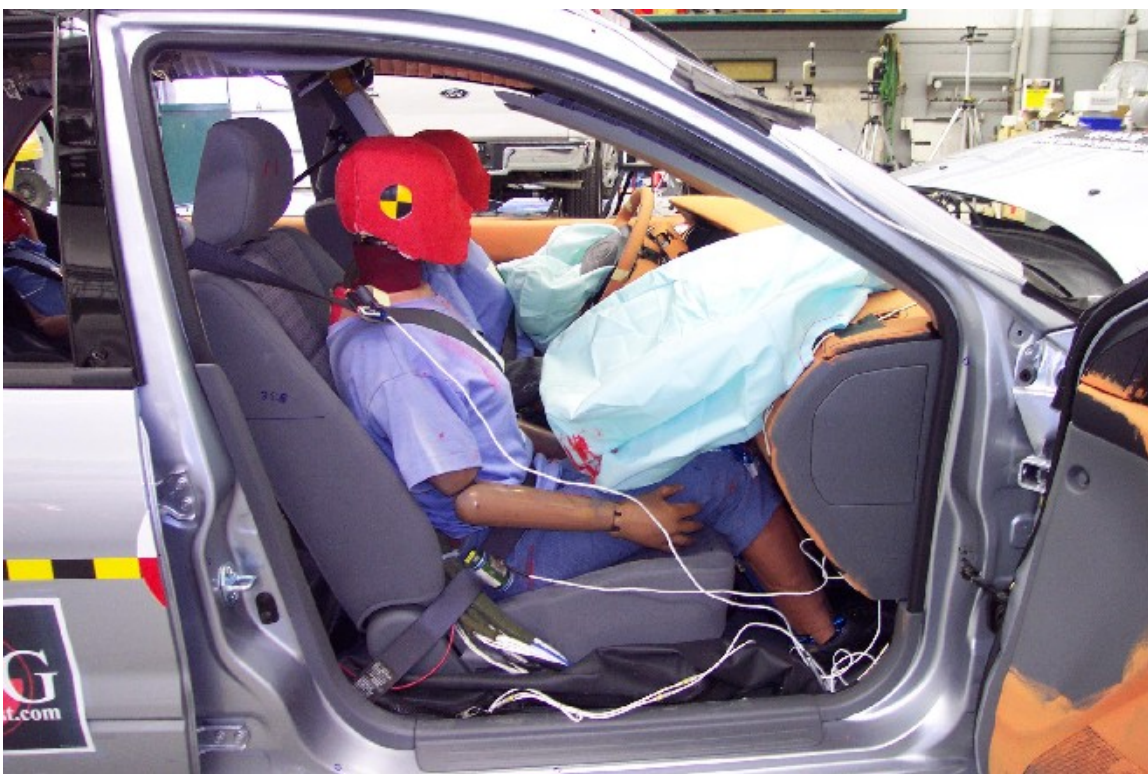
24. Position du passager, après essai.  
Passenger's position, post-test.

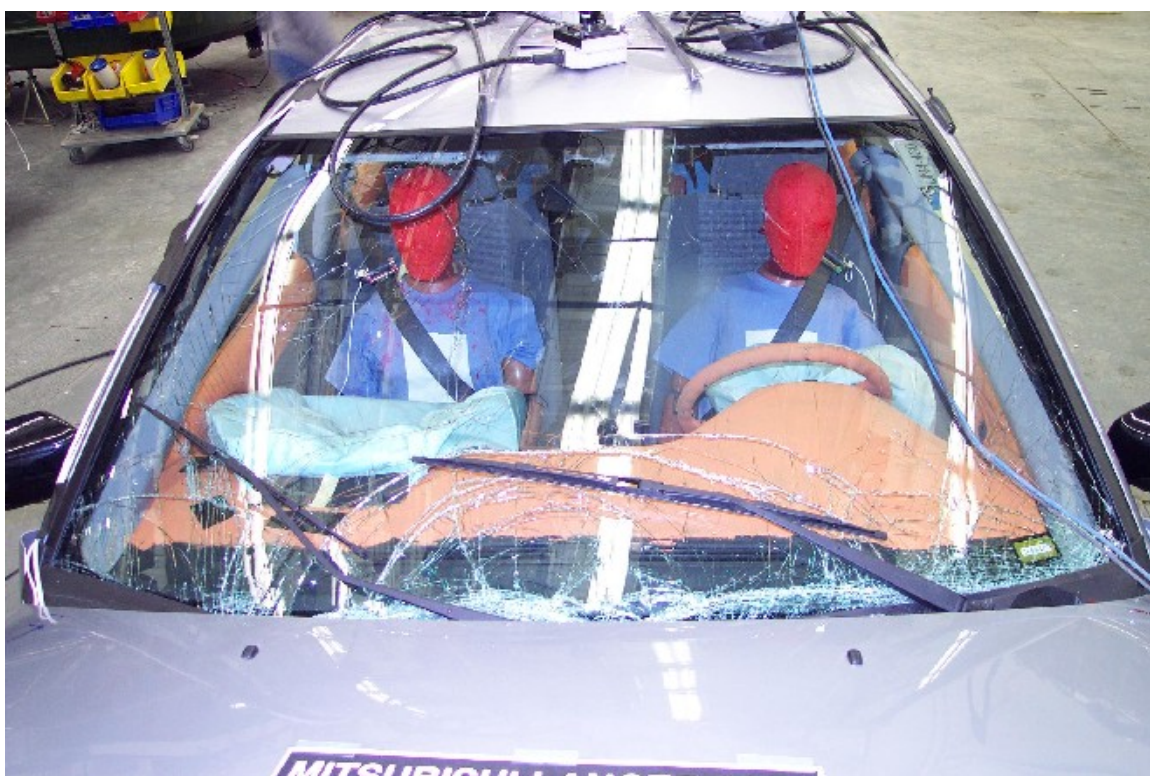
30. Pare-brise, après essai.  
Windshield, post-test.

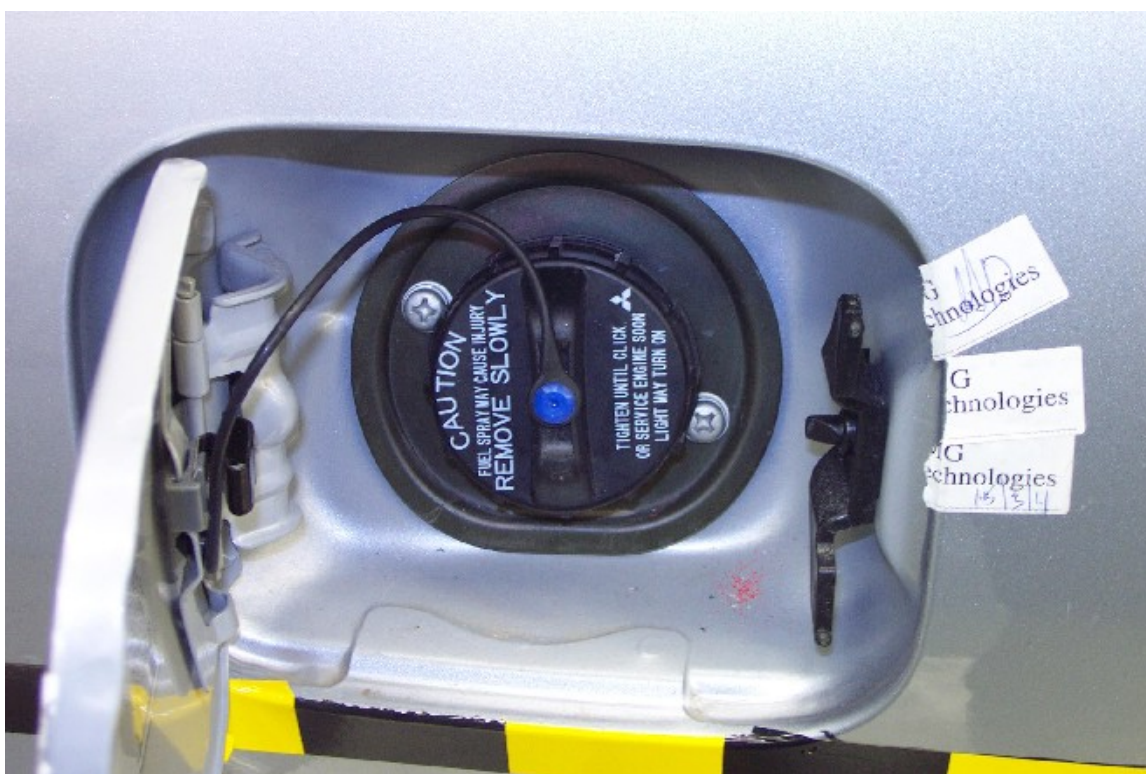
32. Bouchon de remplissage, après essai.  
Filler cap, post-test.

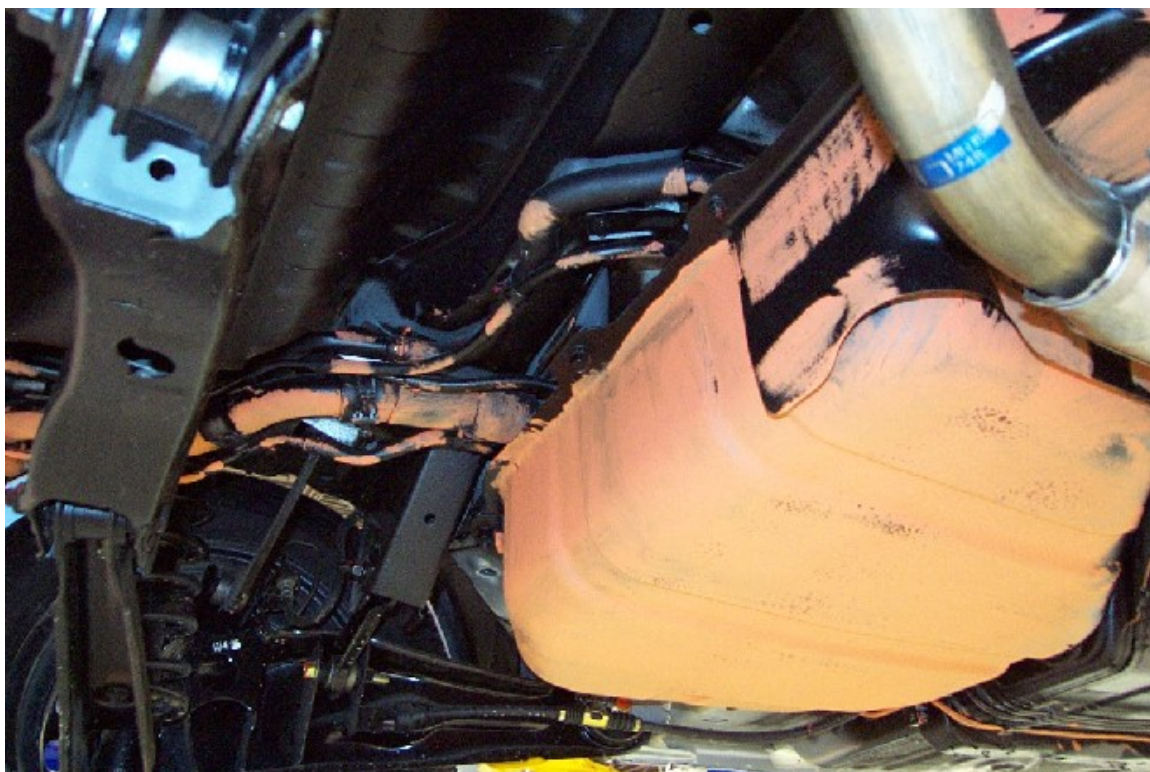
33. Tuyau de remplissage et vapeur.  
Filler and vapor pipe.

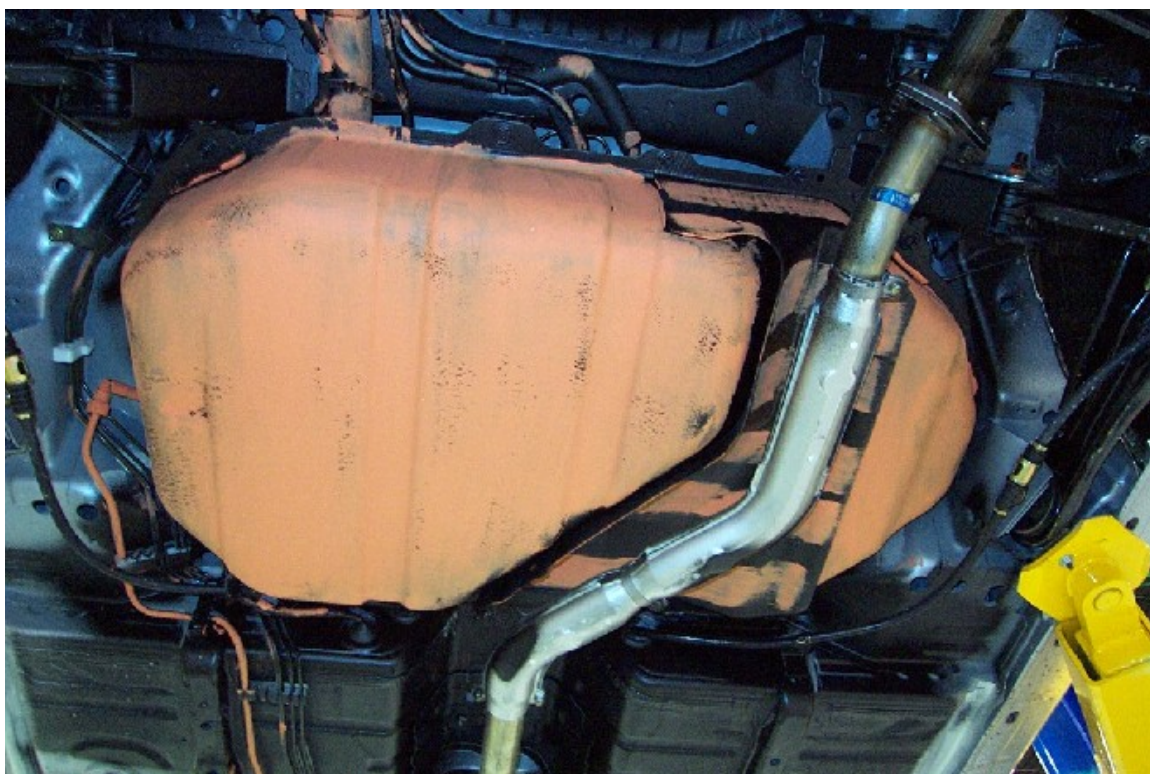
34. Réservoir de carburant.  
Fuel tank.

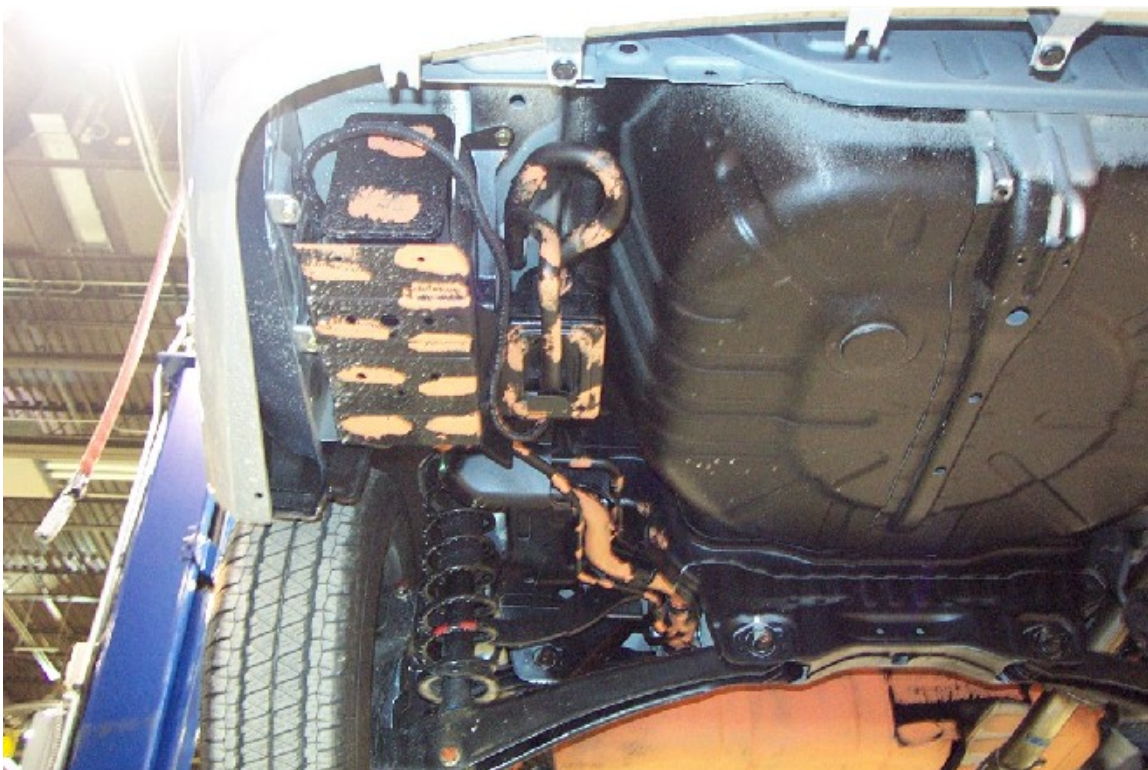
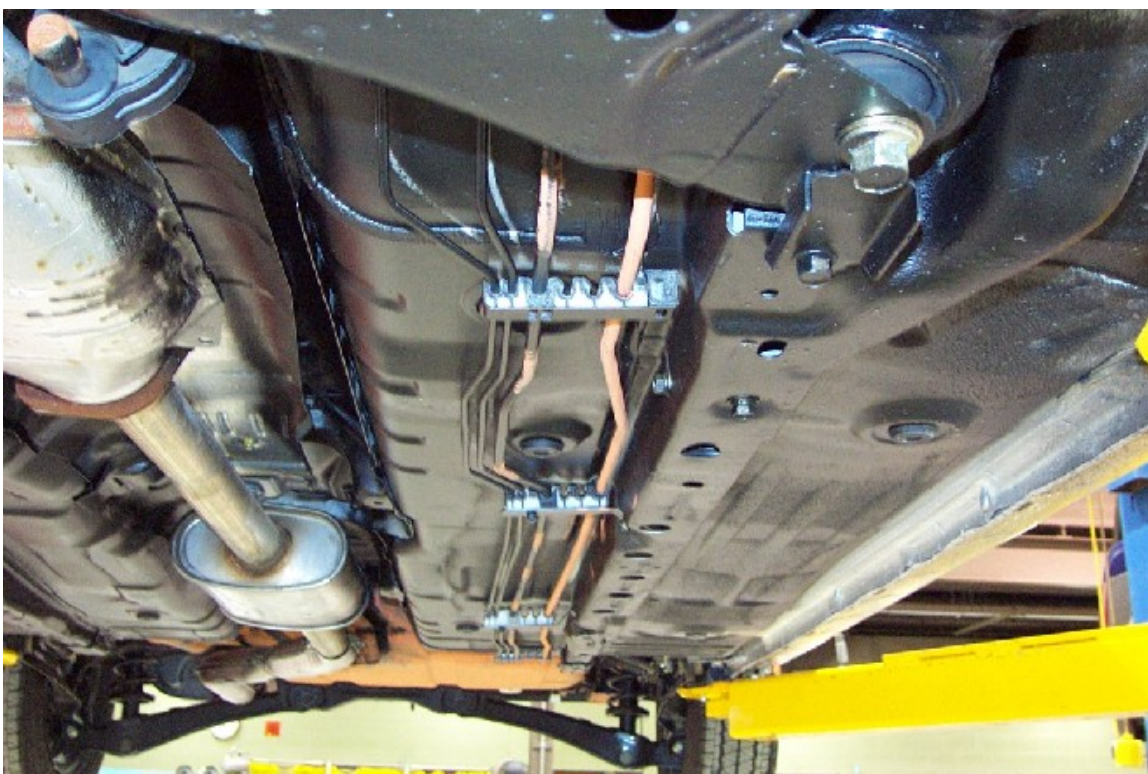
35. Ligne de carburant et vapeur.  
Fuel and vapor lines.

36. Lignes de carburant et vapeur.  
Fuel and vapor lines.

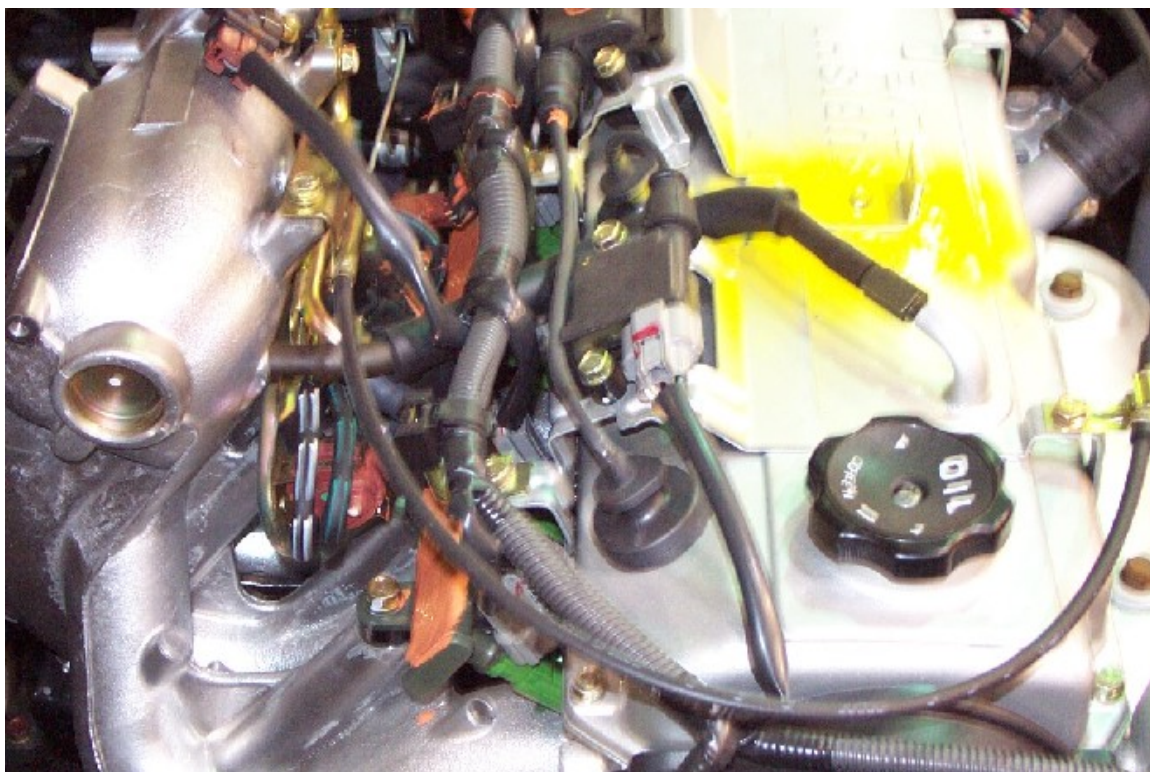
**37. Lignes de carburant et vapeur dans le compartiment moteur.  
Filler and vapor lines in the engine compartment.**

**Aucune fuite  
No leak**

**38. Localisation de la fuite de carburant.  
Fuel leak location.**

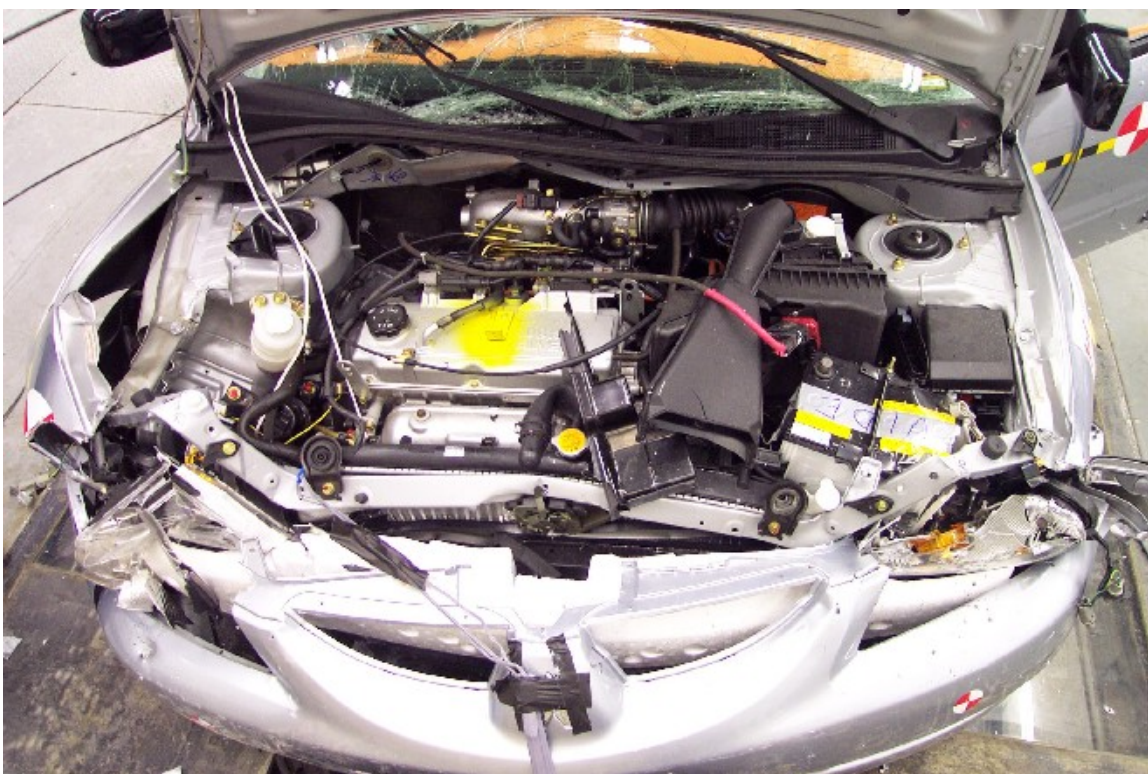
40. Vue du compartiment moteur du véhicule d'essai, après essai.  
Engine compartment view of the vehicle, post-test.

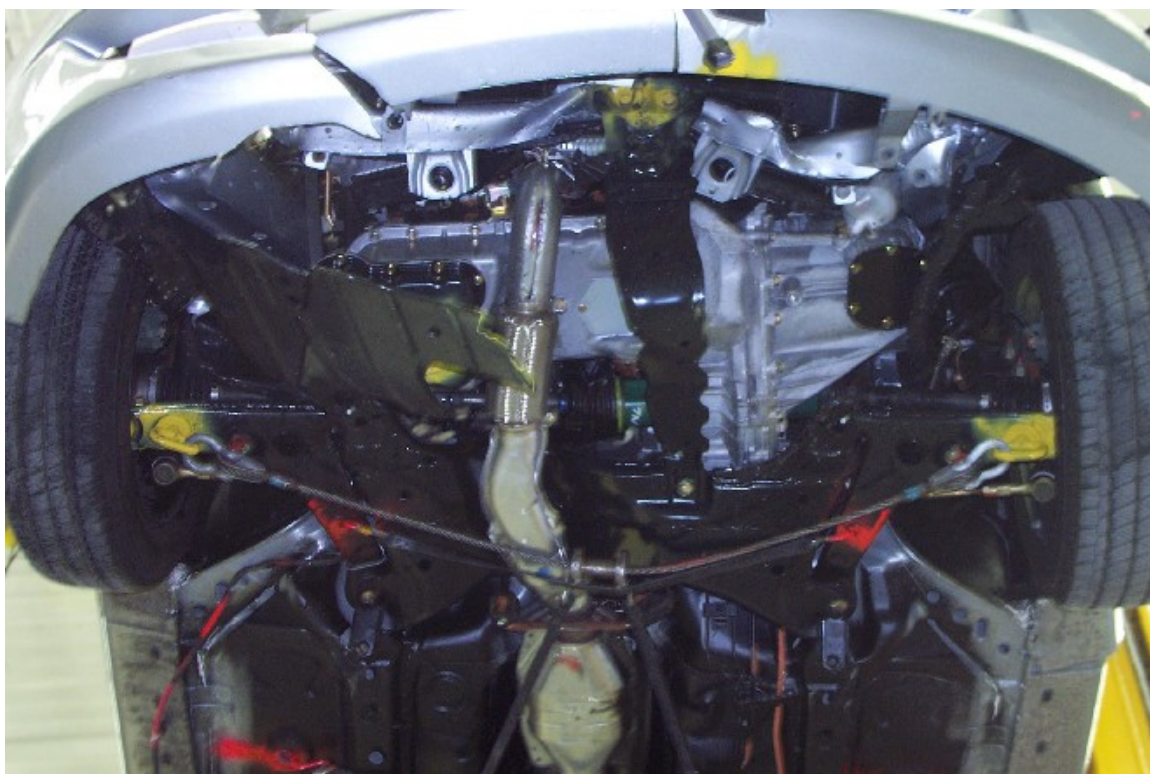
42. Vue du dessous du compartiment moteur, après essai.  
Under view of the engine compartment , post-test.
