**APPENDICE / APPENDIX A**

**PHOTOGRAPHIES DE L'ESSAI  
TEST PHOTOGRAPHS**

| Date de collision<br>Crash date | 24-03-2004 | Véhicule<br>Vehicle | MITSUBISHI LANCER 2004 | T.C. N°<br>T.C.No | 04-126 |

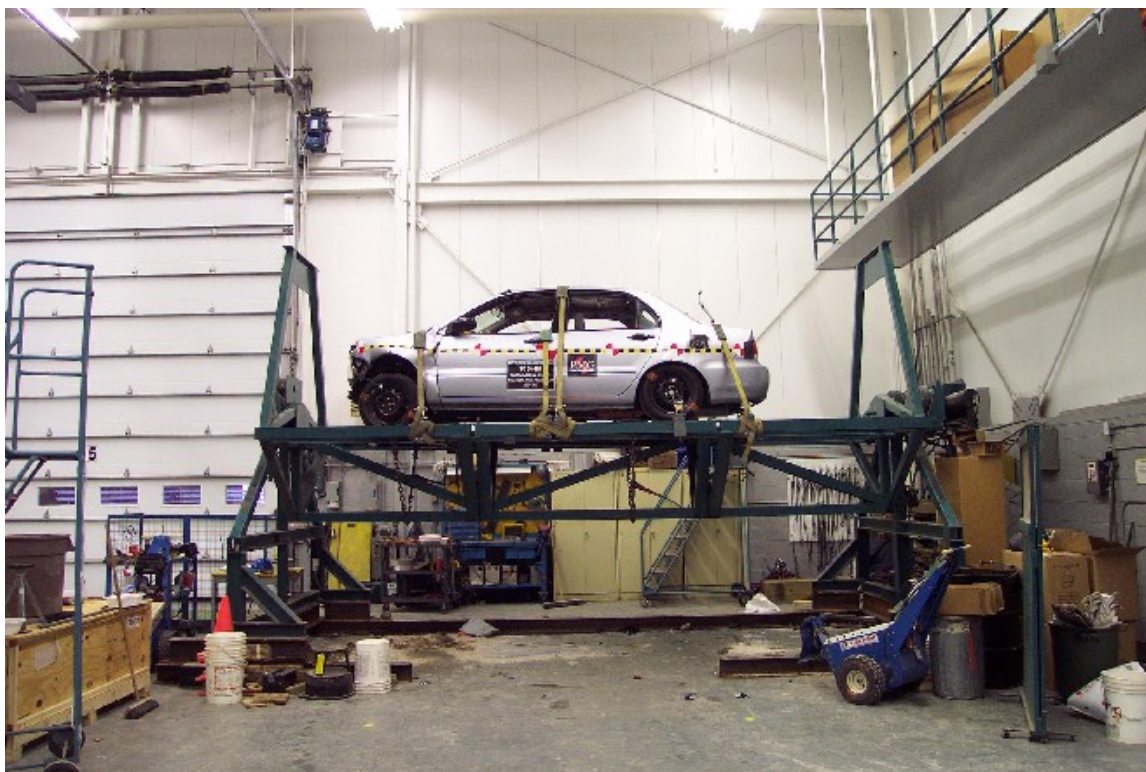
43. Vue du véhicule sur culbuteur avant l'essai de capotage statique.  
View of the vehicle on the roll over device before testing.

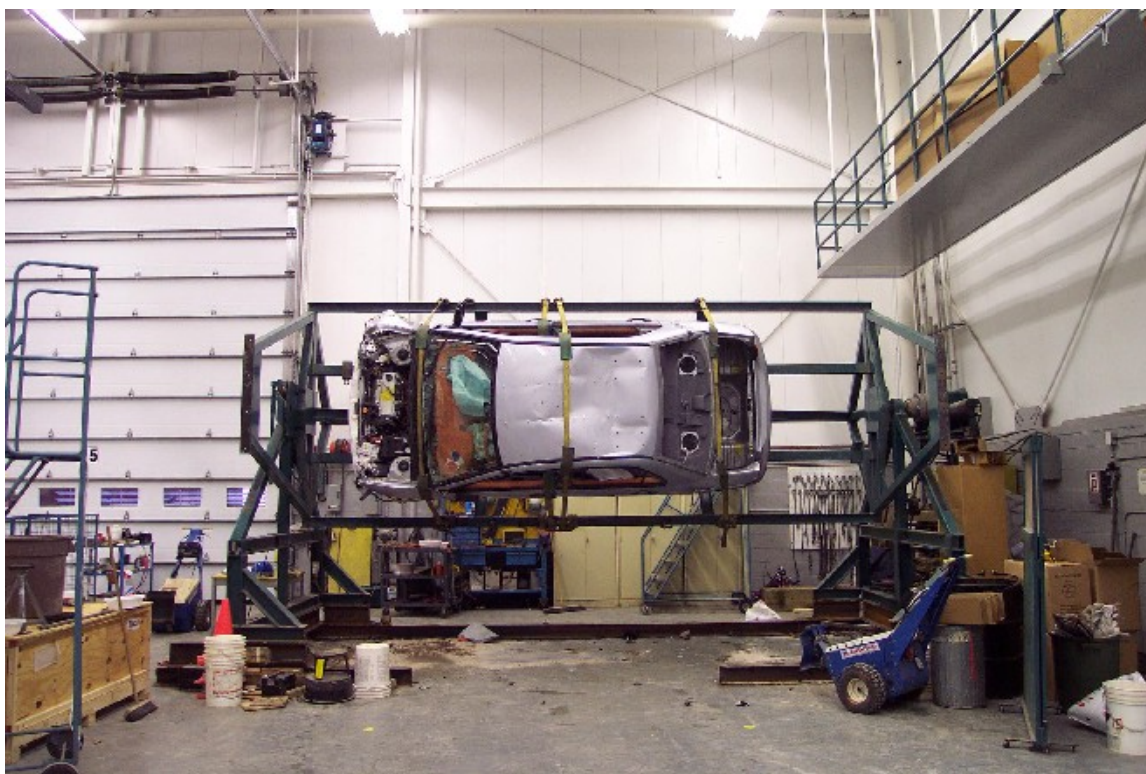
44. Vue du véhicule sur culbuteur à 90°.  
View of the vehicle on the roll over device at 90°.

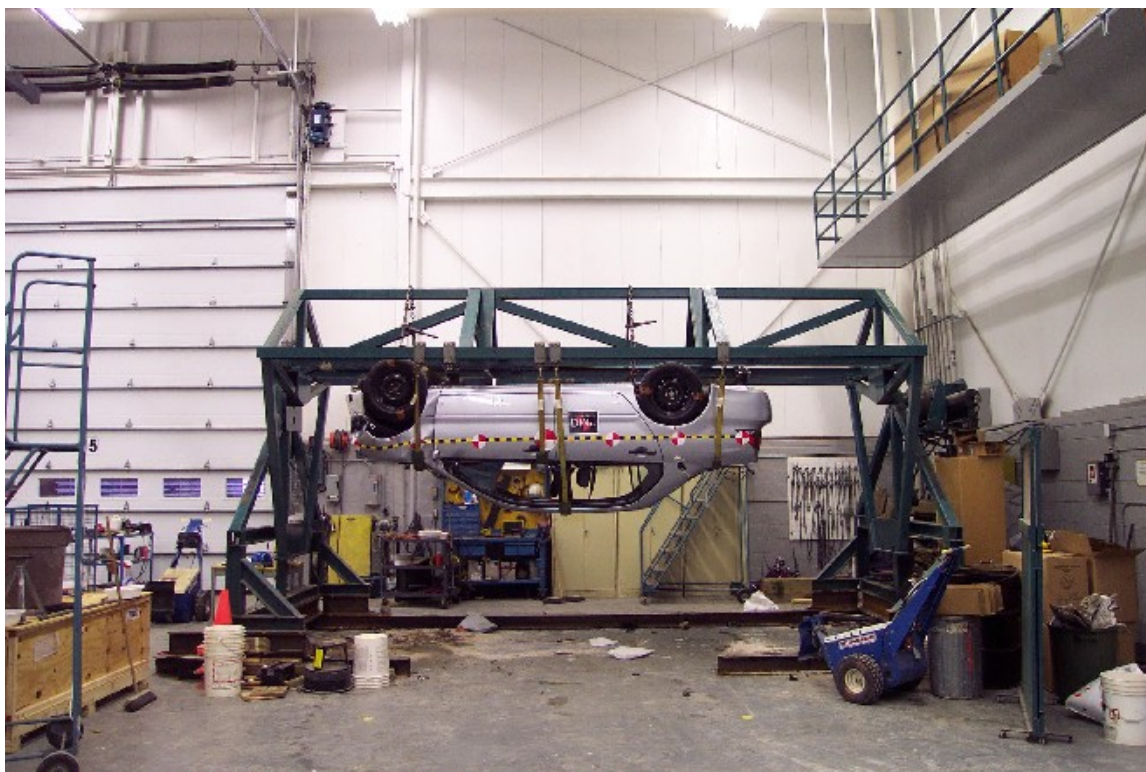
45. Vue du véhicule sur culbuteur à 180°.  
View of the vehicle on the roll over device at 180°.

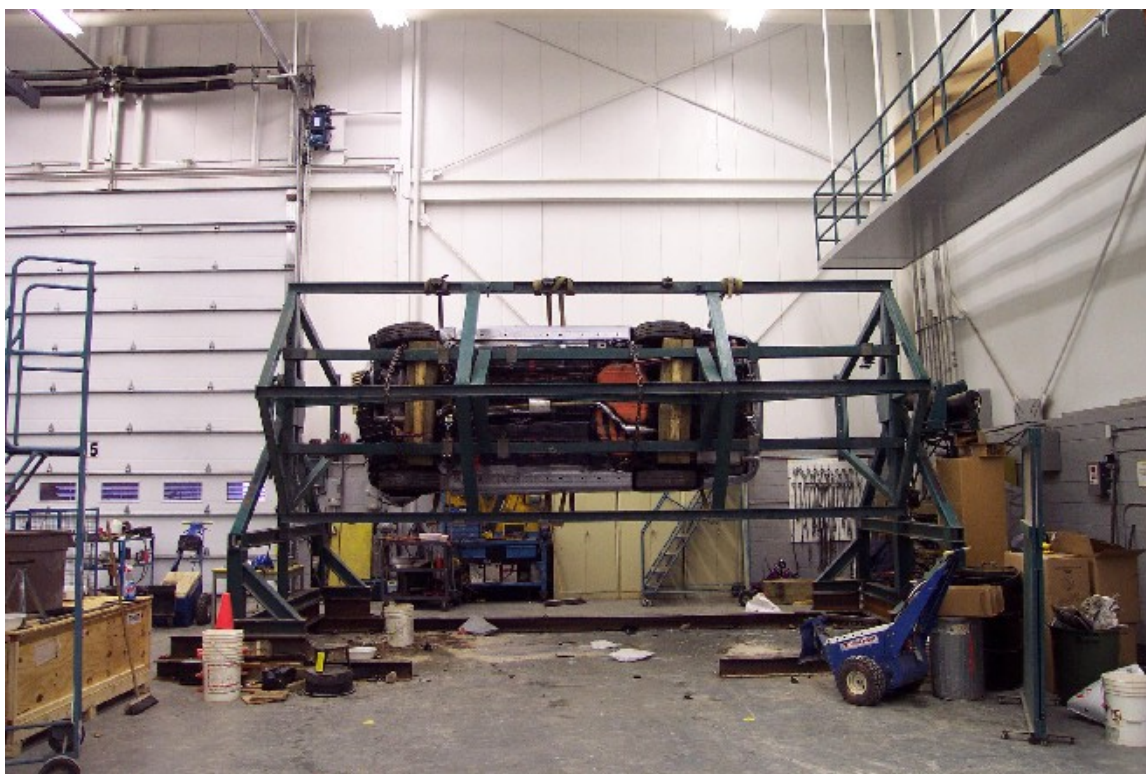
46. Vue du véhicule sur culbuteur à 270°.  
View of the vehicle on the roll over device at 270°.

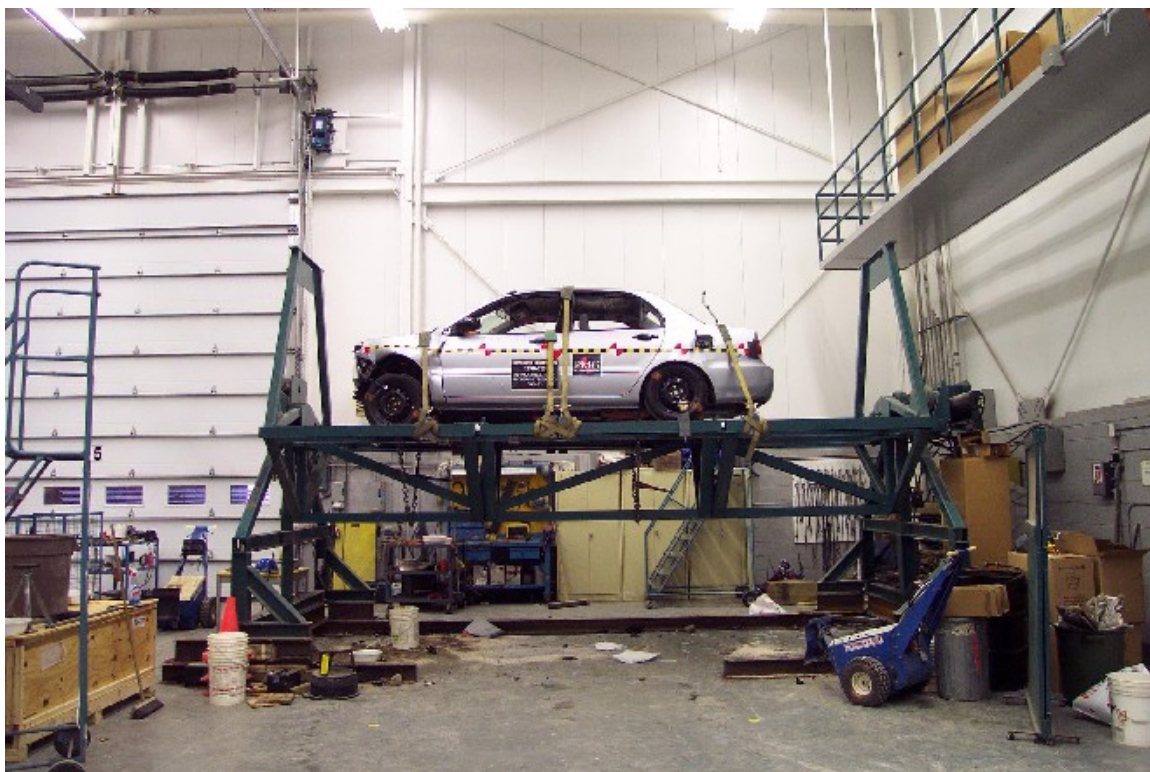
47. Vue du véhicule sur culbuteur à 360°.  
View of the vehicle on the roll over device at 360°.

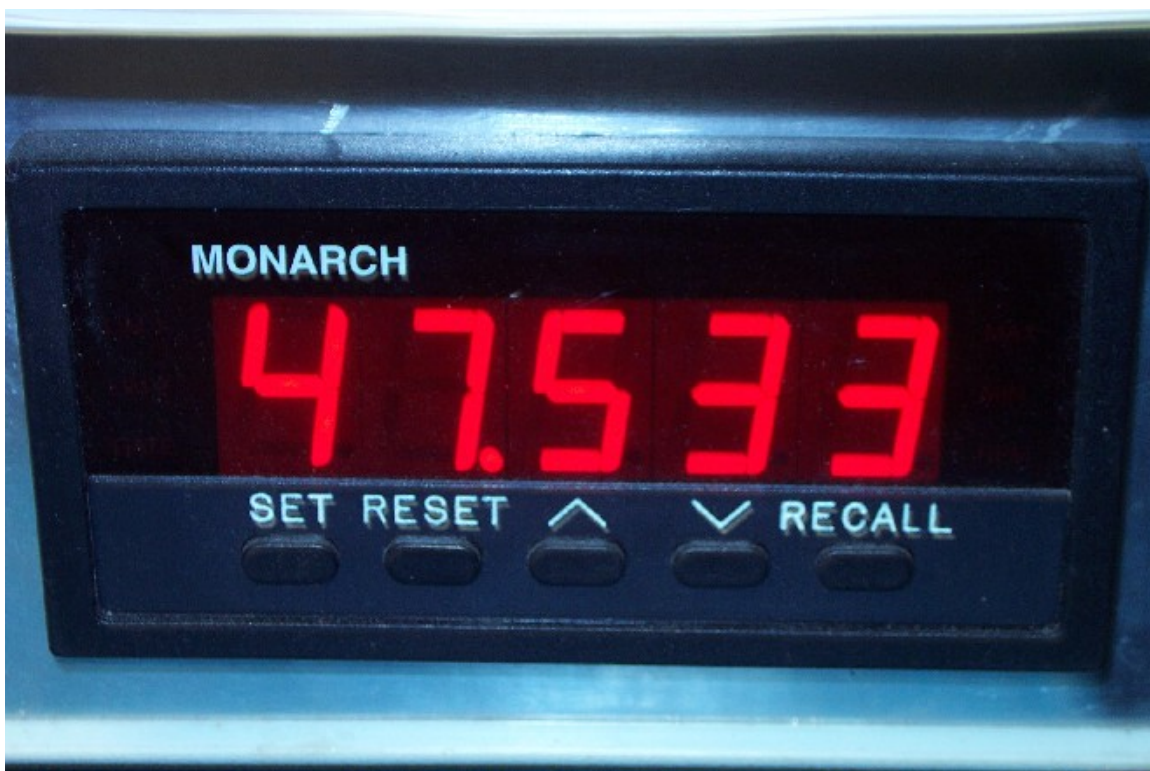
48. Affichage du lecteur de vitesse.  
Speed trap reading.
