**APPENDICE / APPENDIX A**

**PHOTOGRAPHIES DE L'ESSAI  
TEST PHOTOGRAPHS**

| Date de collision<br>Crash date | <b>31-03-2004</b> | Véhicule<br>Vehicle | <b>NISSAN MURANO 2004</b> | T.C. N°<br>T.C.No | <b>04-127</b> |

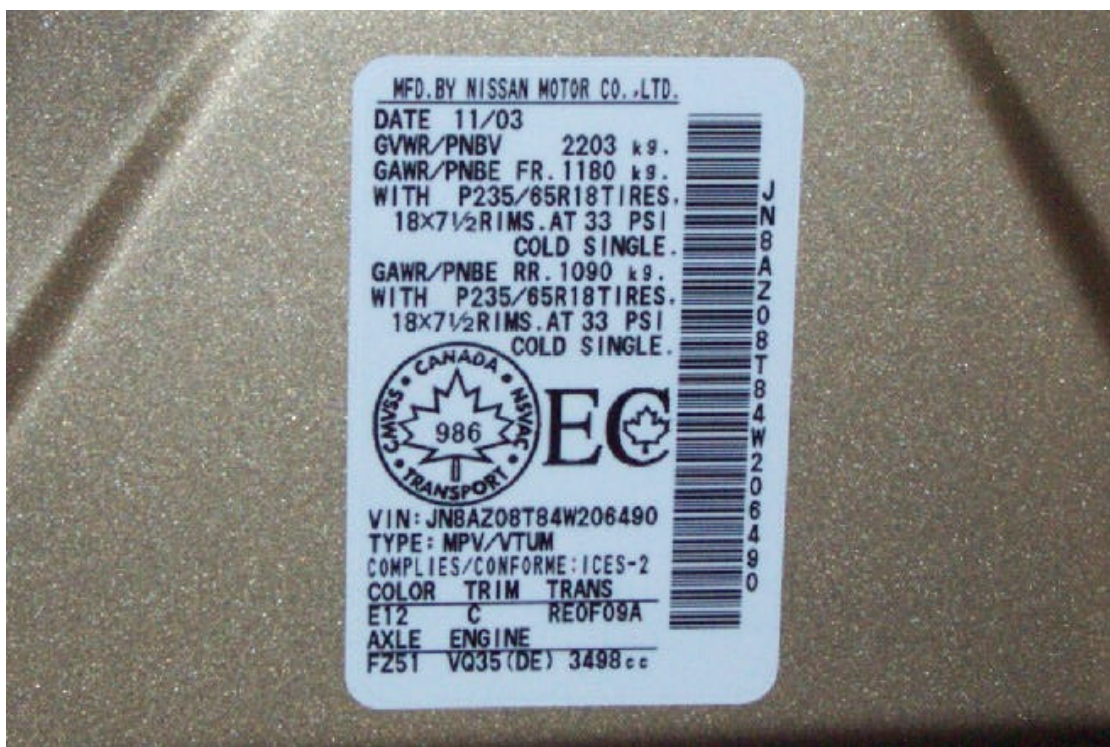
1. Étiquette de déclaration de conformité du véhicule d'essai.  
Statement of compliance label of the test vehicle.

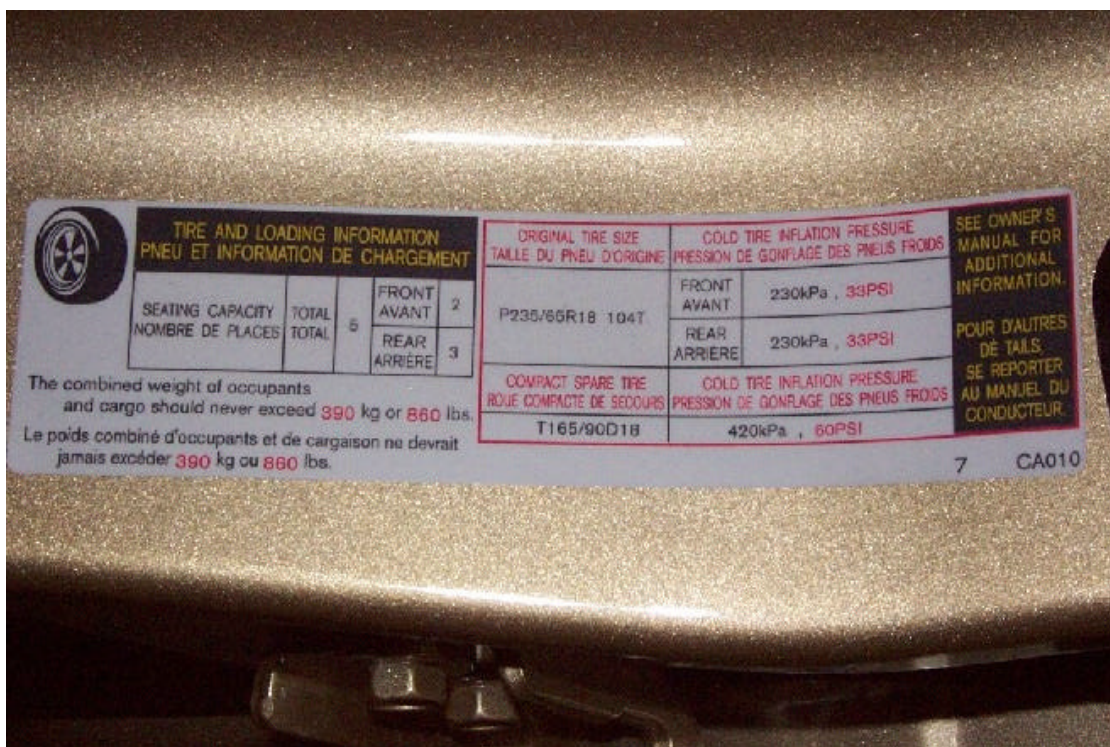
2. Étiquette d'information des pneus.  
Tire information label.

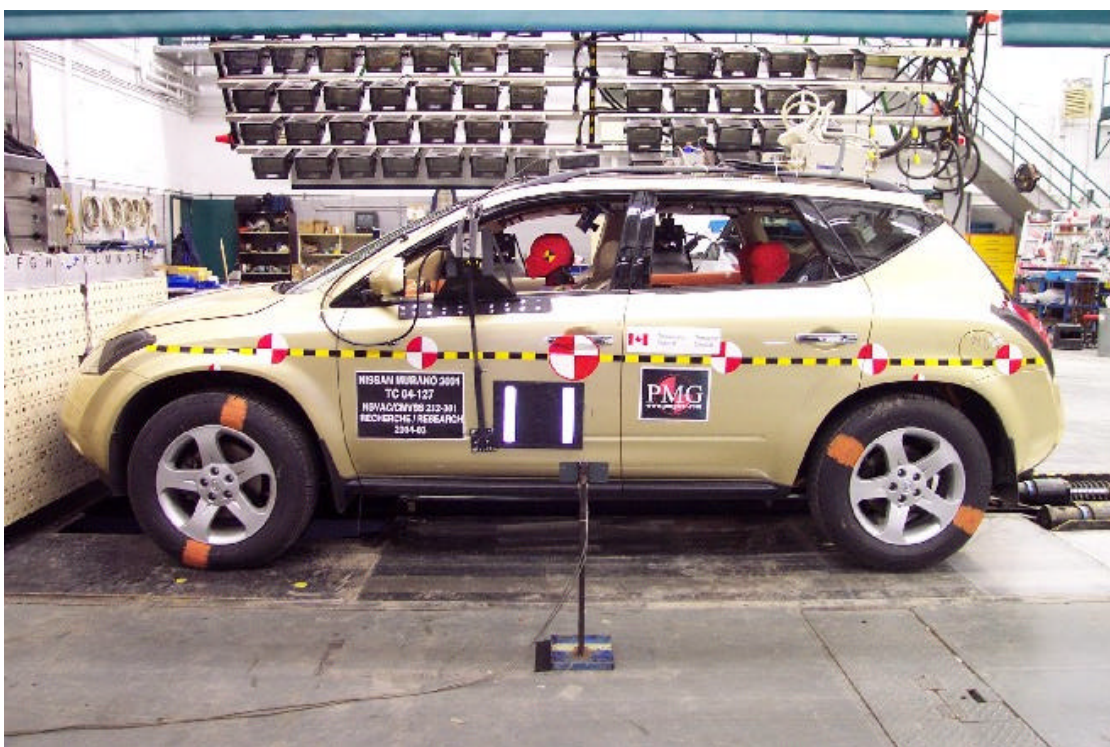
5. Vue générale côté gauche du véhicule d'essai, avant essai.  
Left side view of the test vehicle, pre-test.

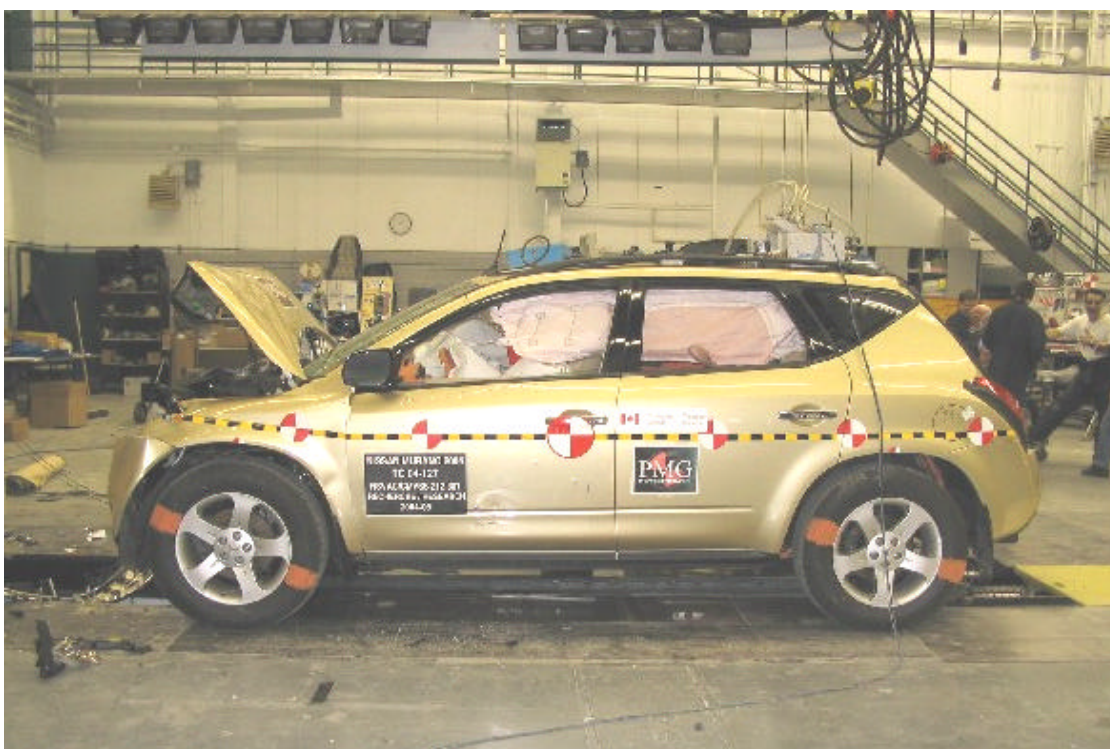
6. Vue générale côté gauche du véhicule d'essai, après essai.  
Left side view of the test vehicle, post-test.

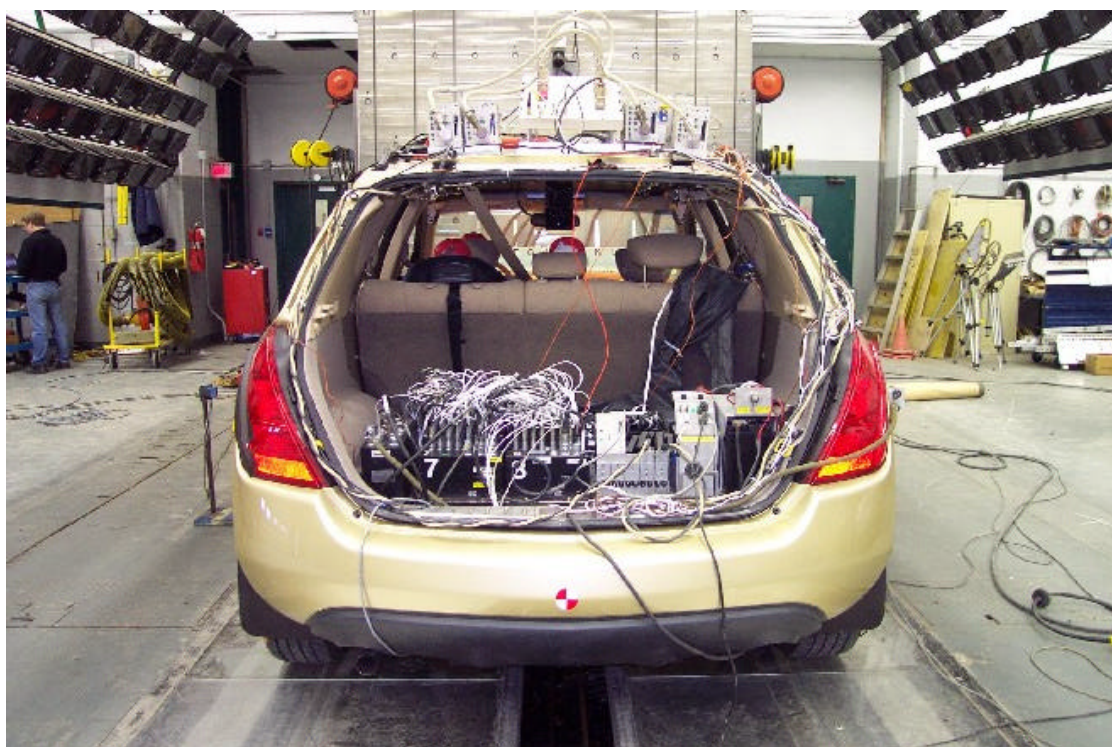
**7. Vue arrière du véhicule d'essai, avant essai.  
Rear view of the test vehicle, pre-test.**

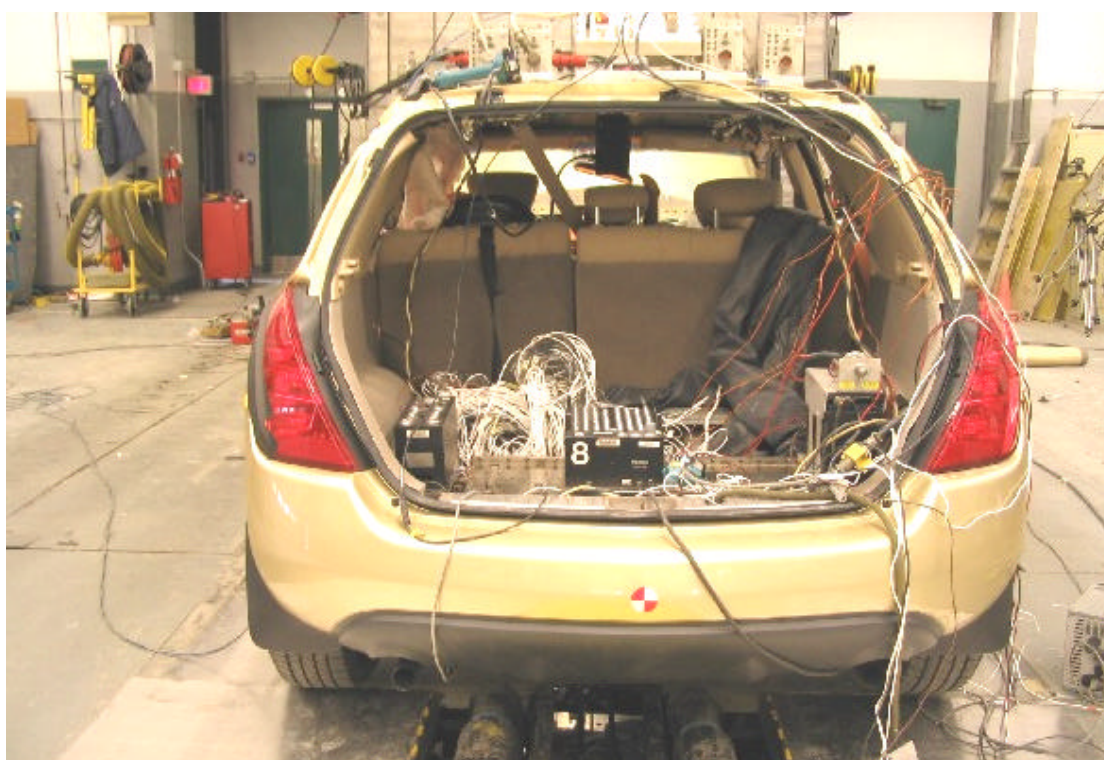
**8. Vue arrière du véhicule d'essai, après essai.  
Rear view of the test vehicle, post-test.**

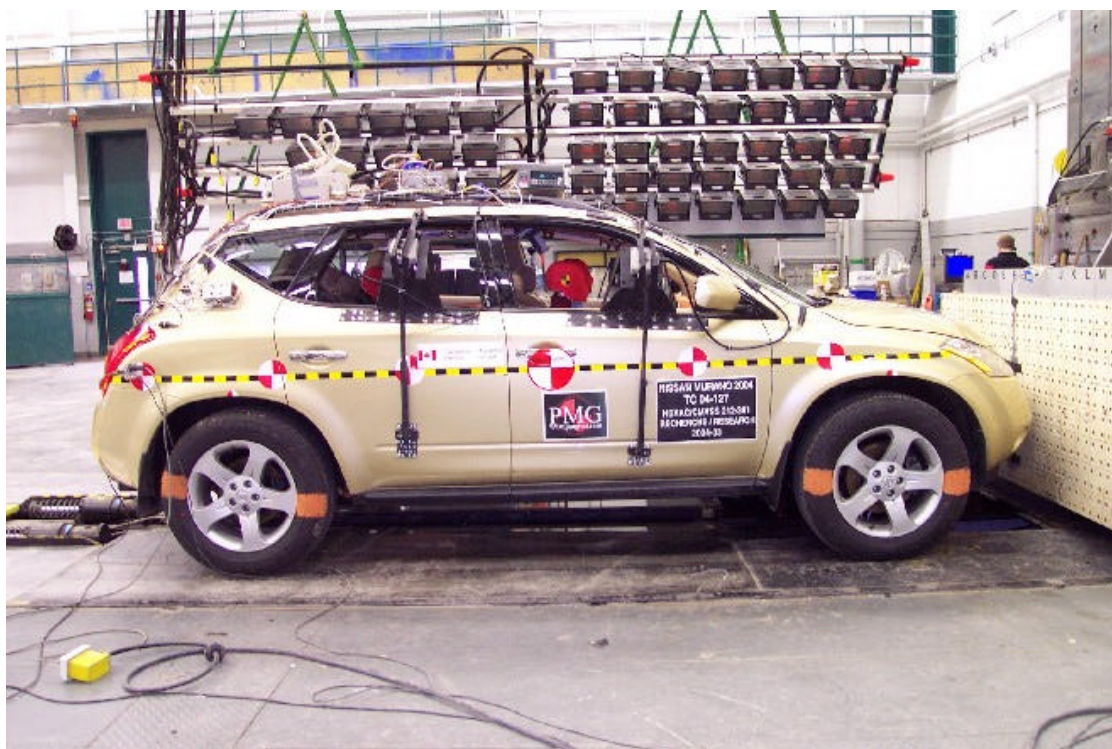
**9. Vue générale côté droit du véhicule d'essai, avant essai.**  
General right side view of the test vehicle, pre-test.

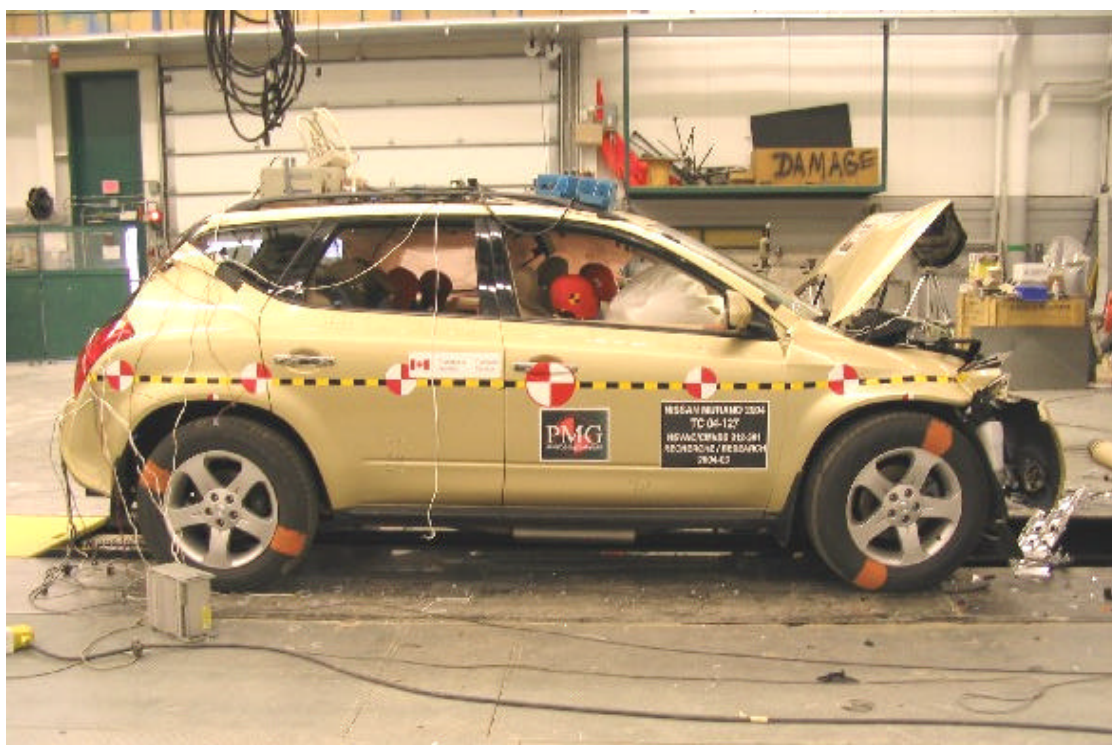
**10. Vue générale côté droit du véhicule d'essai, après essai.**  
General right side view of the test vehicle, post-test.

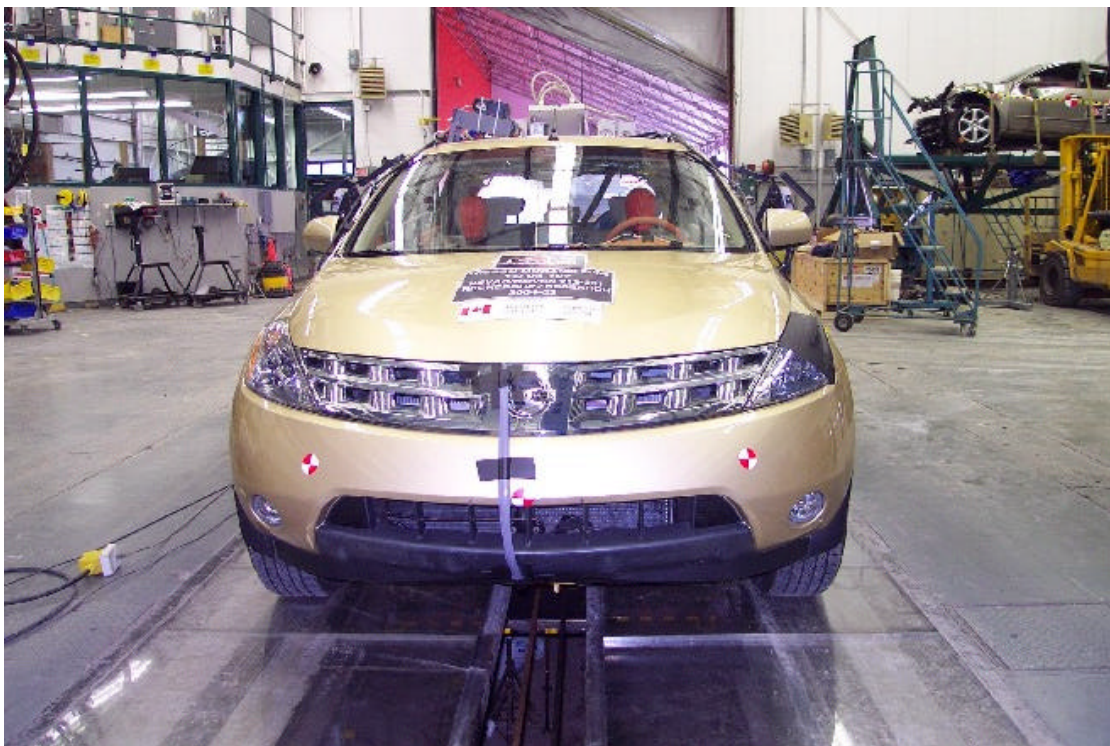
**11. Vue avant du véhicule d'essai, avant essai.**  
**Front view of the test vehicle, pre-test.**

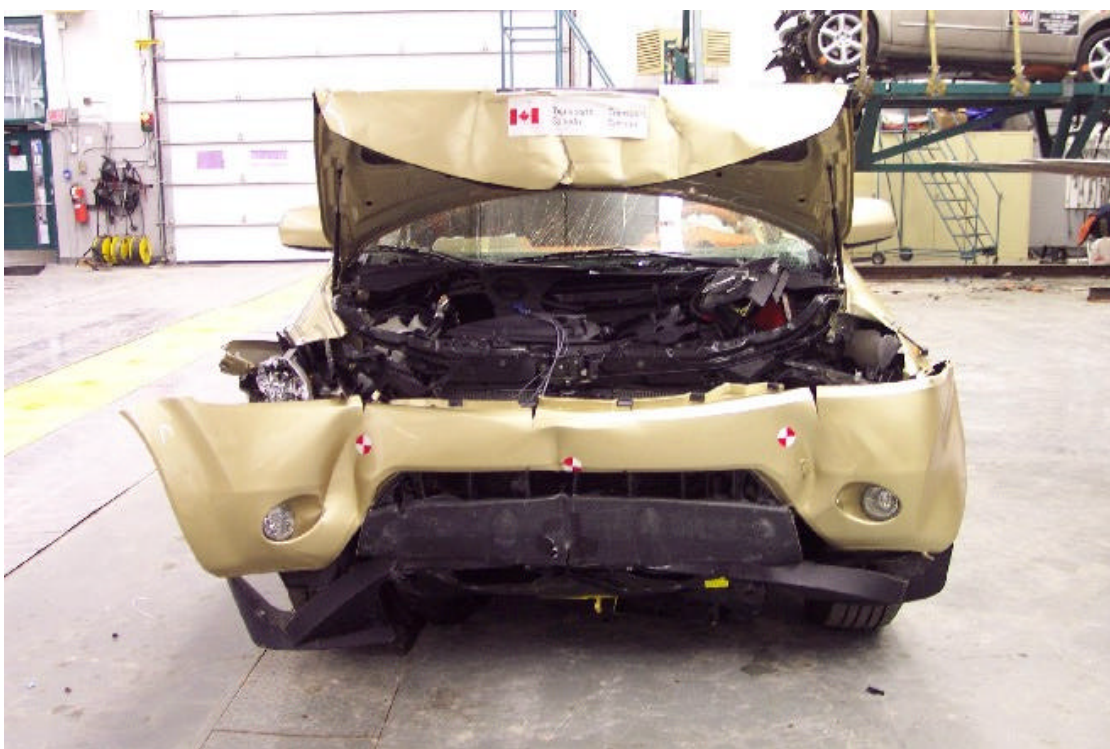
**12. Vue avant du véhicule d'essai, après essai.**  
**Front view of the test vehicle, post-test.**

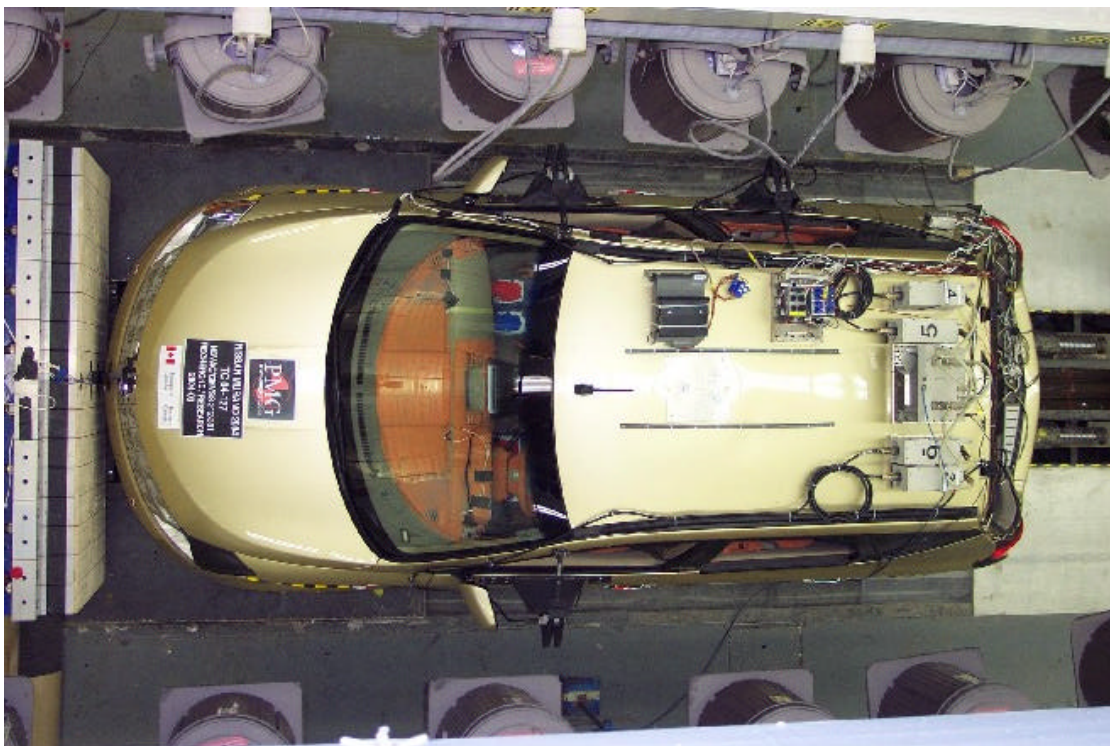
**13. Vue de plan du véhicule d'essai, avant essai.**  
**Over view of the test vehicle, pre-test.**

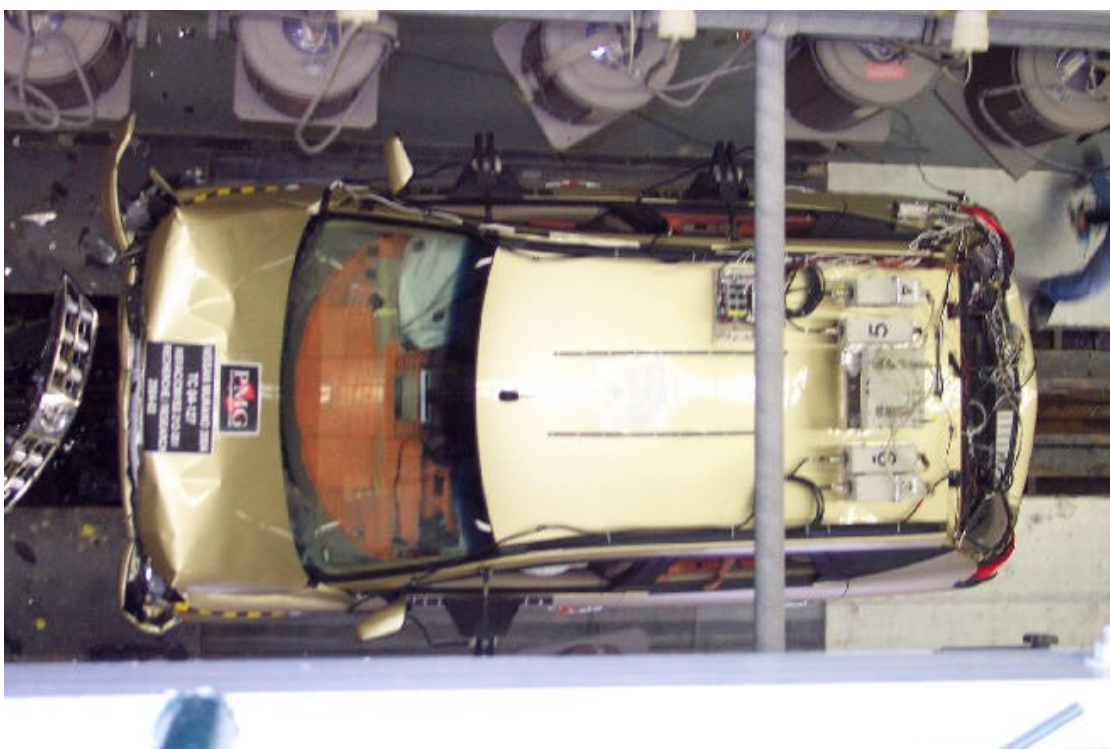
**14. Vue de plan du véhicule d'essai, après essai.**  
**Over view of the test vehicle, post-test.**

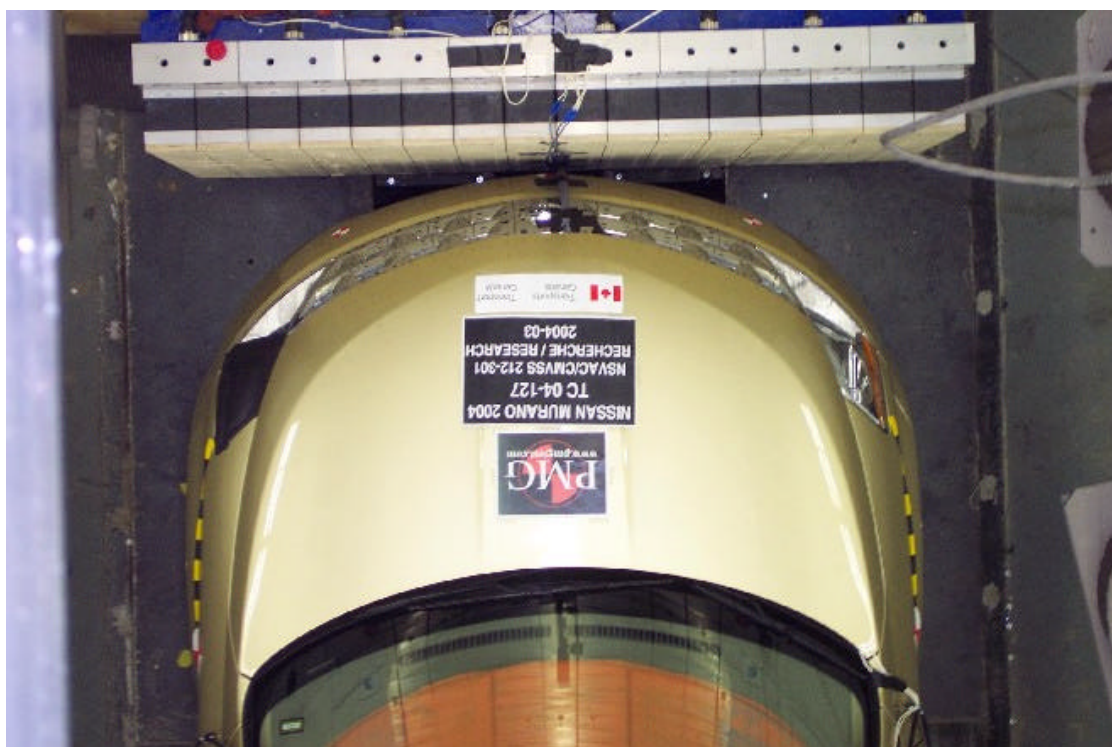
**15. Vue de plan du devant du véhicule d'essai, avant essai.**  
**Over view of the front part of the test vehicle, pre-test.**

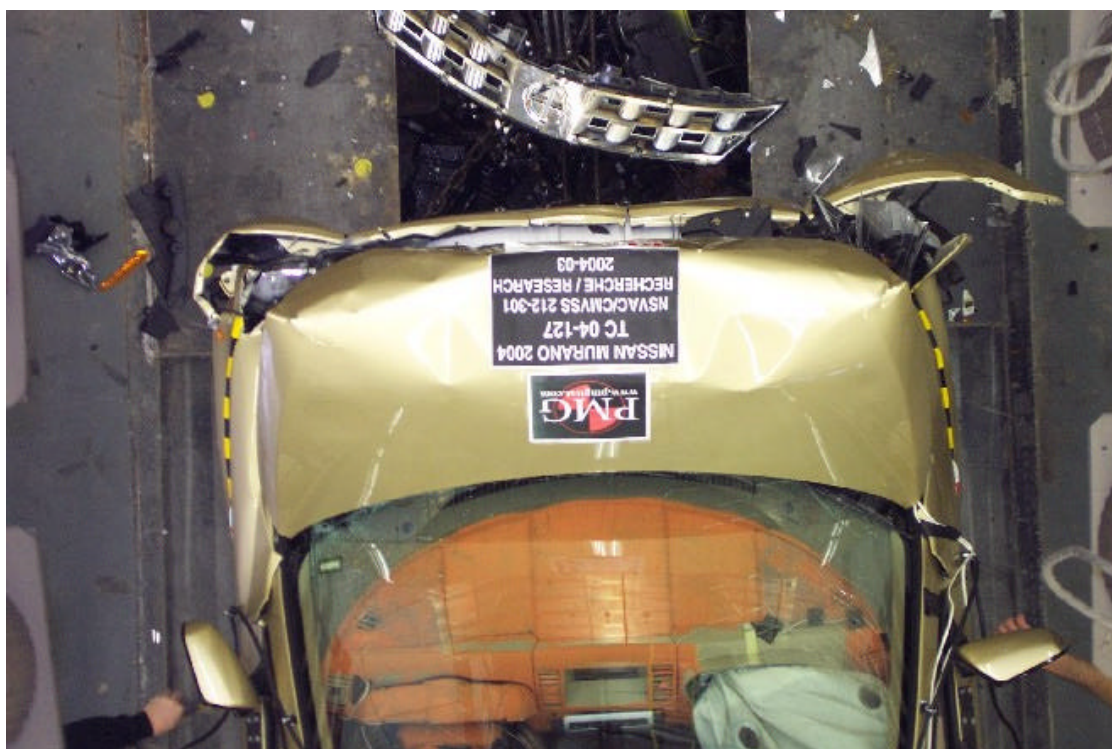
**16. Vue de plan du devant du véhicule d'essai, après essai.**  
**Over view of the front part of the test vehicle, post-test.**

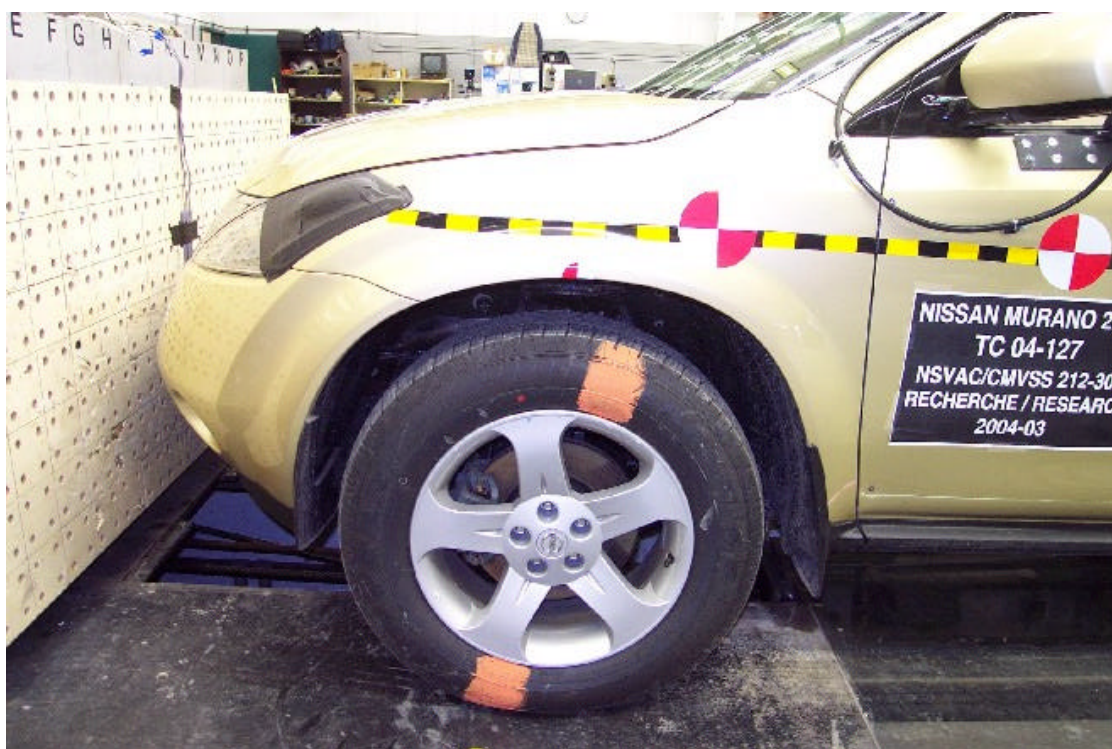
**17. Vue côté gauche de l'avant du véhicule d'essai, avant essai.**  
Left side view of front of test vehicle, pre-test.

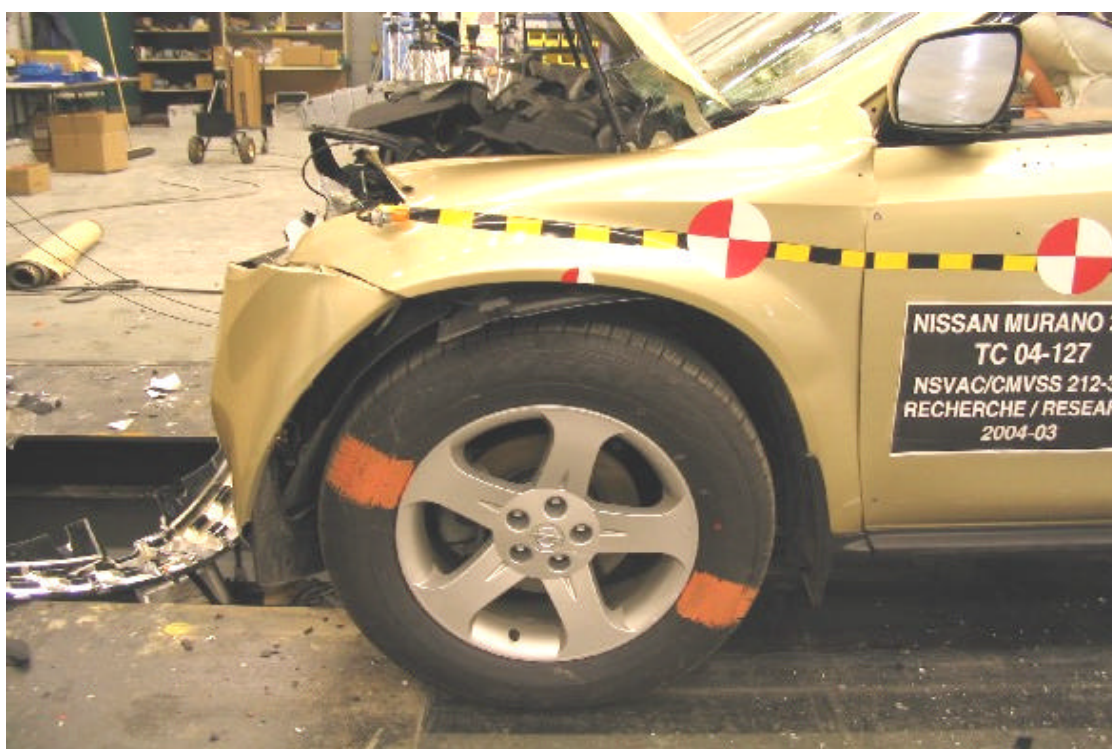
**18. Vue côté gauche de l'avant du véhicule d'essai, après essai.**  
Left side view of front of test vehicle, post-test.

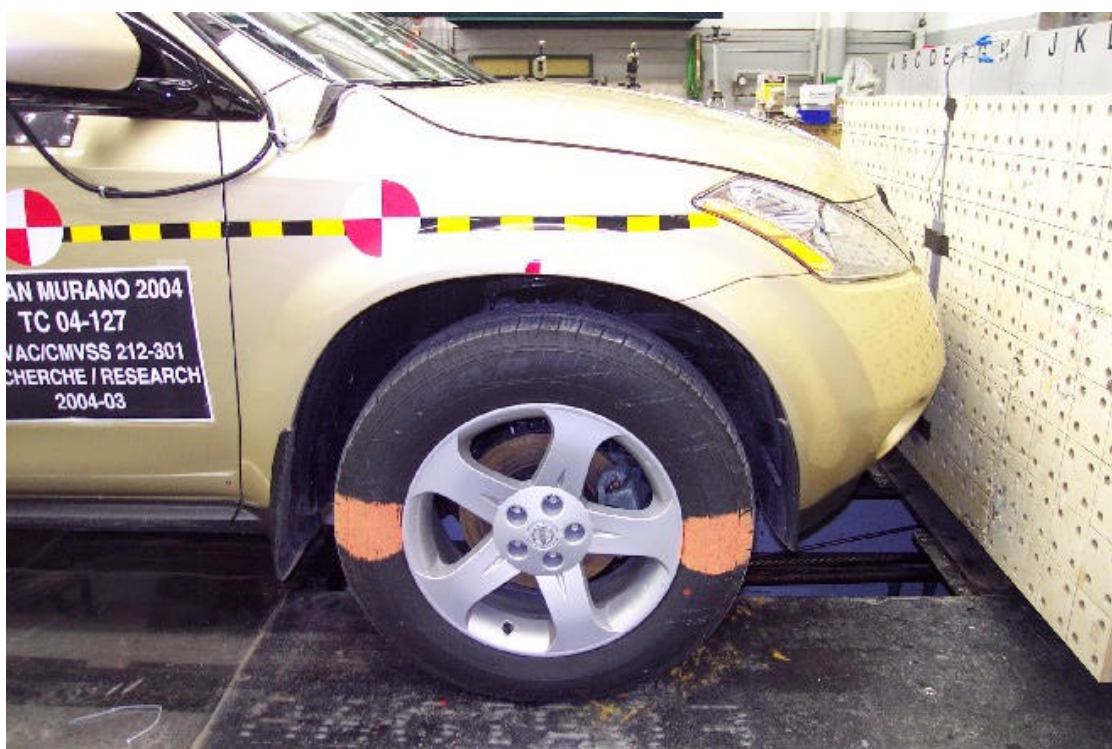
**19. Vue côté droit de l'avant du véhicule d'essai, avant essai.**  
**Right side view of front of test vehicle, pre-test.**

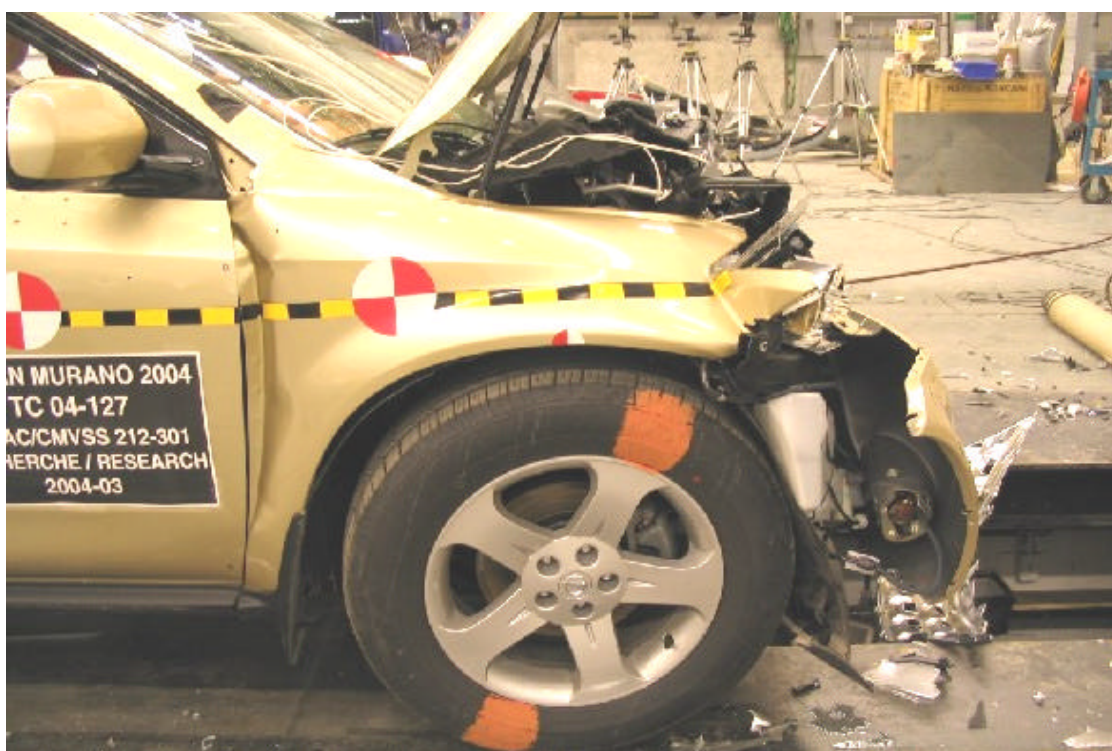
**20. Vue côté droit de l'avant du véhicule d'essai, après essai.**  
**Right side view of front of test vehicle, post-test.**

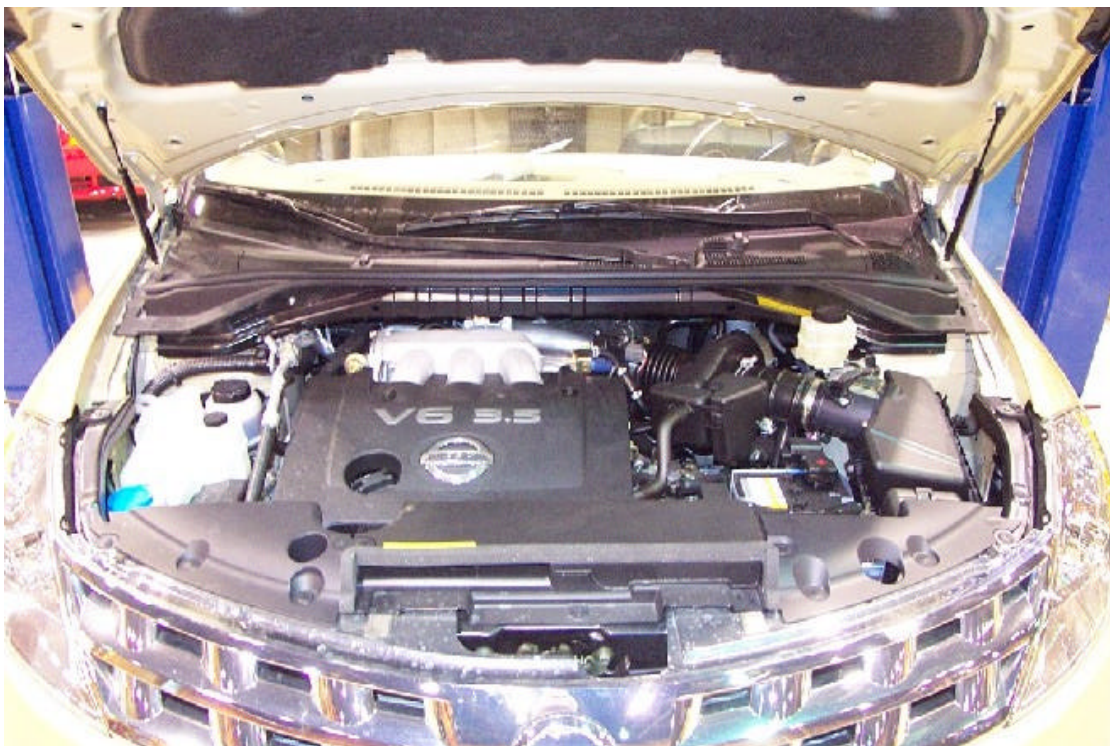
**21. Vue du compartiment moteur du véhicule d'essai, avant essai.**  
**Engine compartment view of the vehicle, pre-test.**

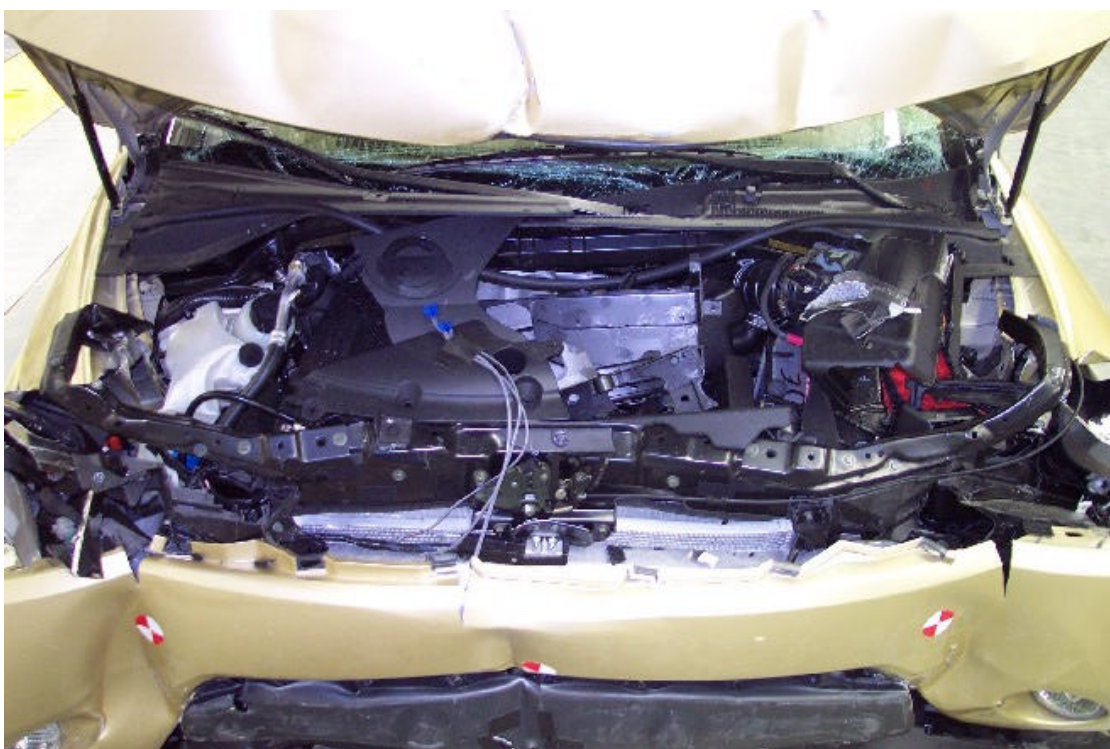
**22. Vue du compartiment moteur du véhicule d'essai, après essai.**  
**Engine compartment view of the vehicle, post-test.**

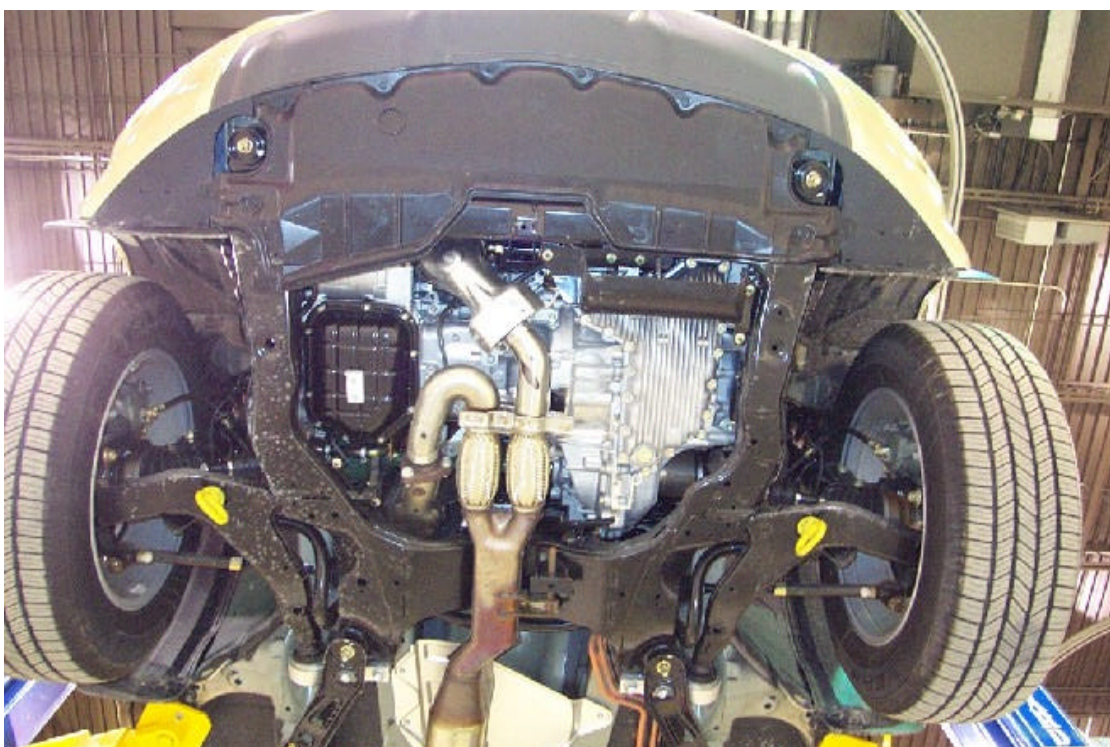
**23. Vue du dessous du compartiment moteur, avant essai**  
Under view of the engine compartment , pre-test.

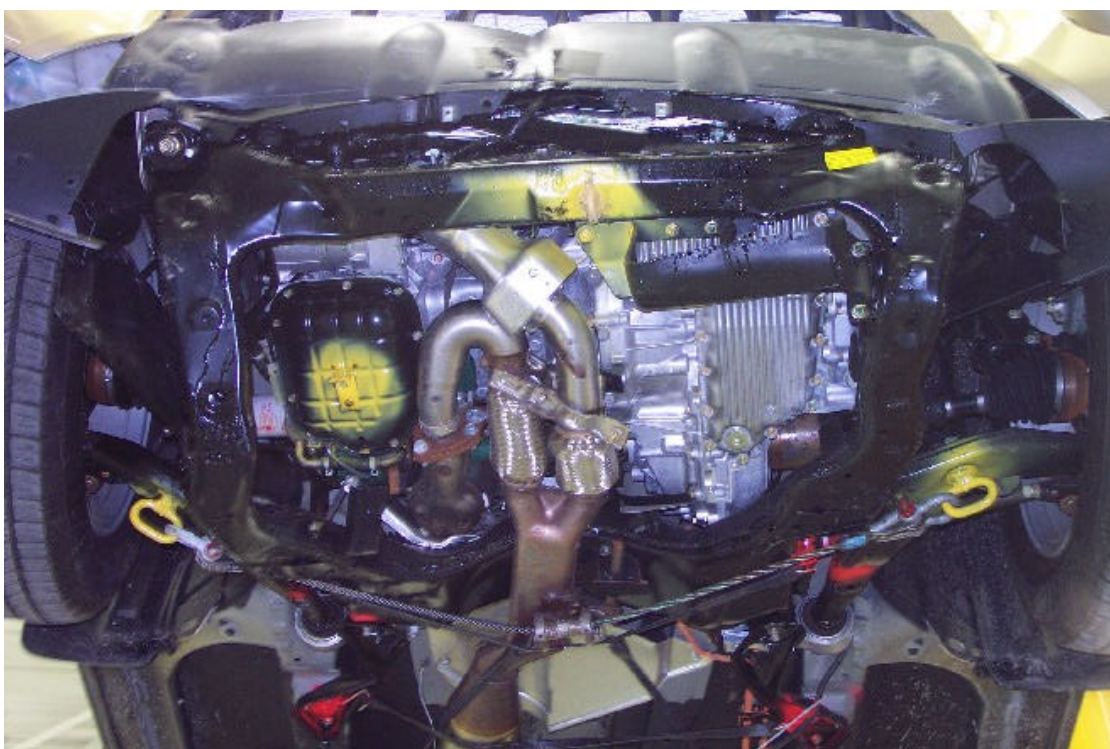
**24. Vue du dessous du compartiment moteur, après essai.**  
Under view of the engine compartment , post-test.

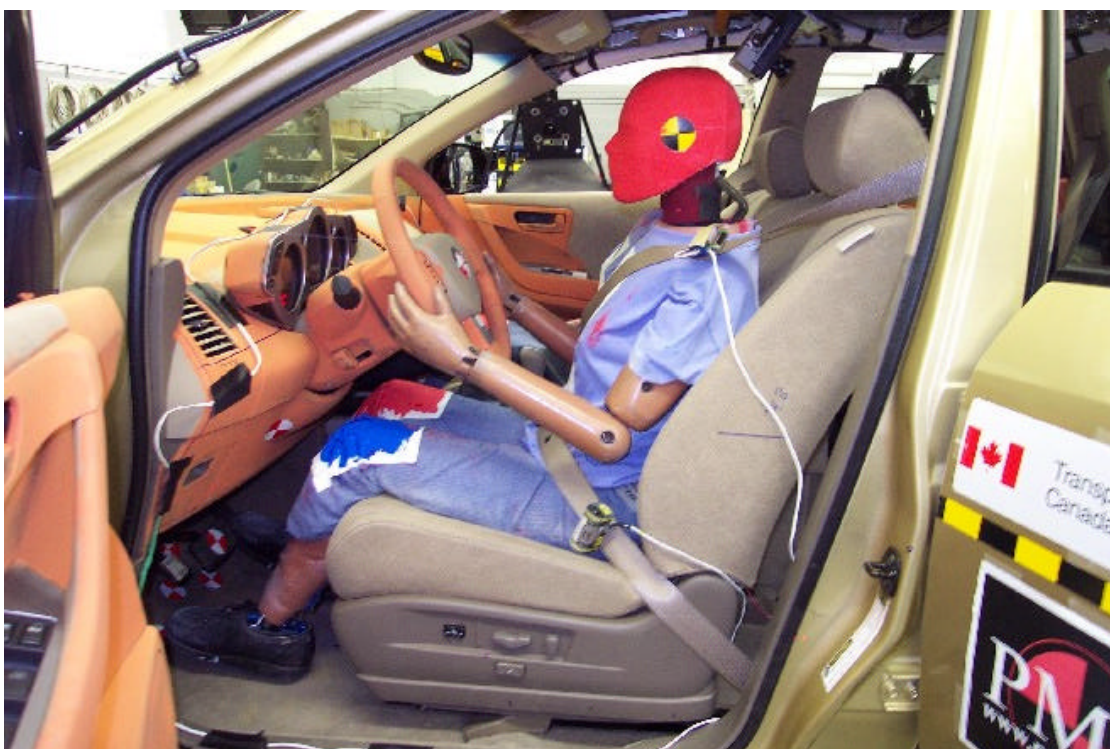
**25. Position du conducteur, avant essai.**  
**Driver's position, pre-test.**

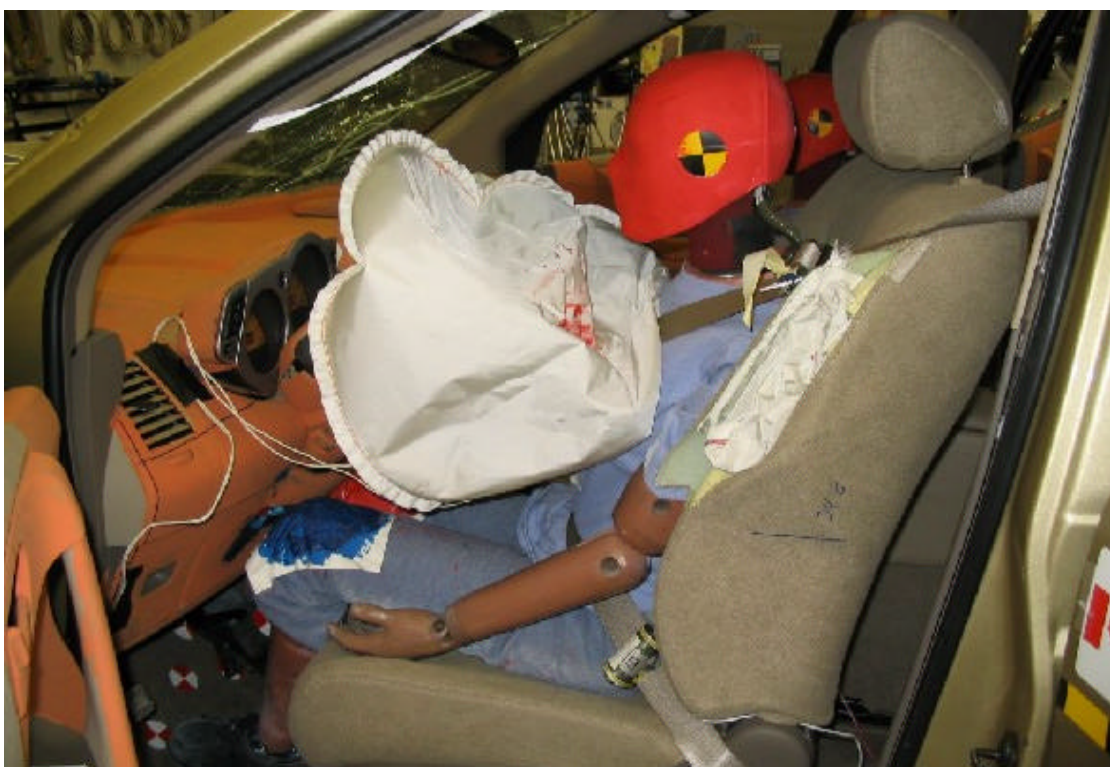
**26. Position du conducteur, après essai.**  
**Driver's position, post-test.**

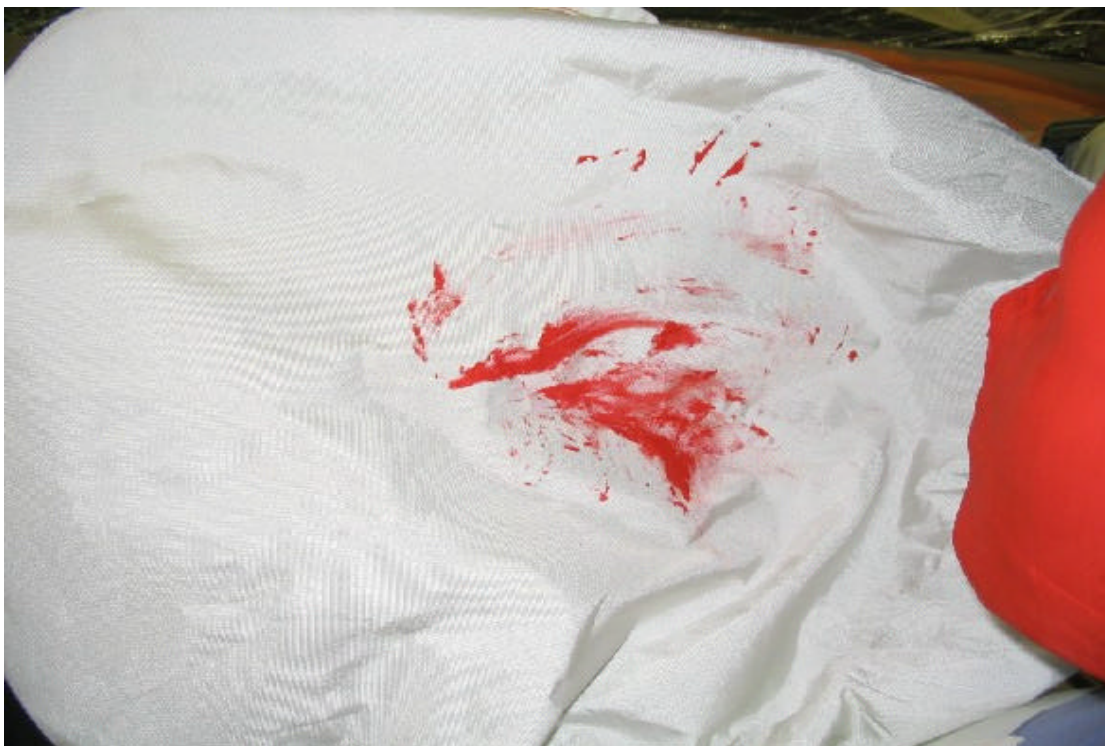
**27. Point de contact de tête du conducteur, après essai.**  
**Driver's head contact point, post-test.**

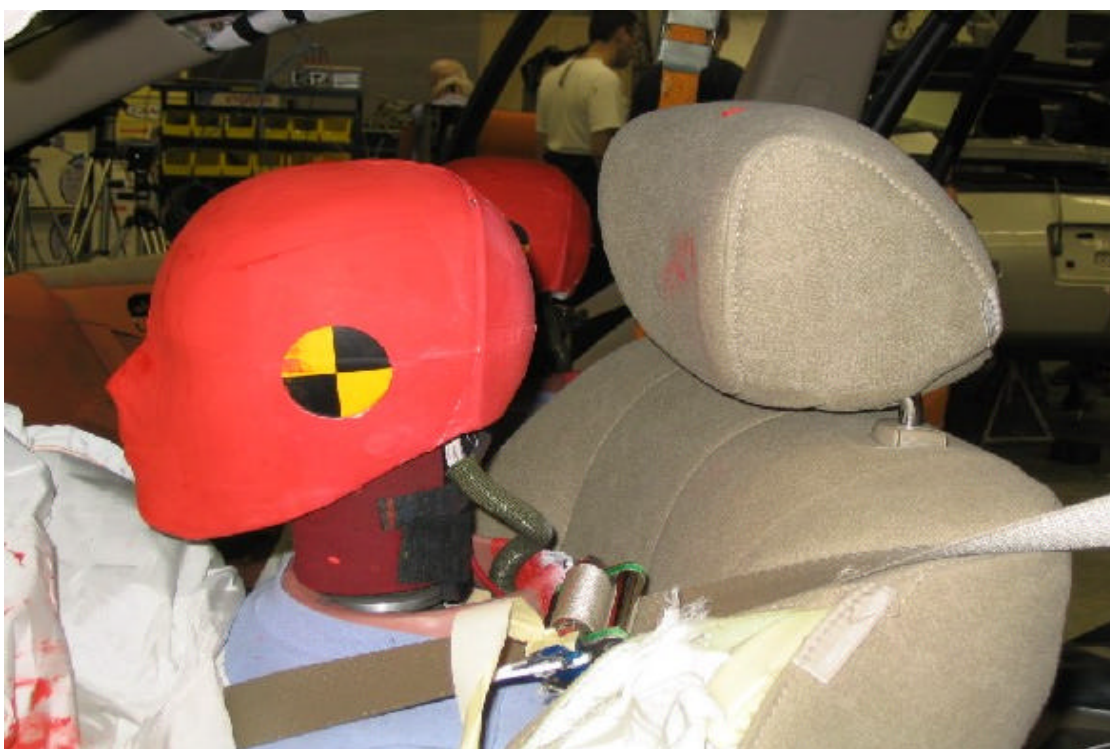
**28. Point de contact de tête du conducteur, après essai.**  
**Driver's head contact point, post-test.**

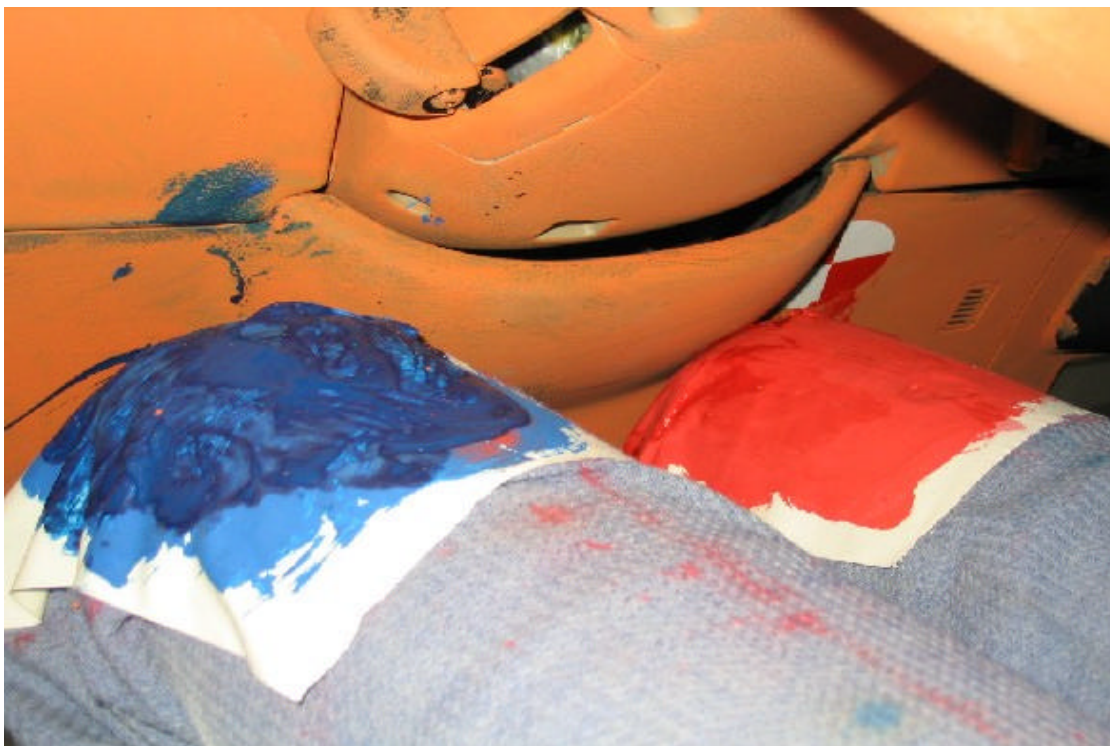
**29. Point de contact des genoux du conducteur, après essai.  
Driver's knees contact point, post-test.**
