**APPENDICE / APPENDIX A**

**PHOTOGRAPHIES DE L'ESSAI  
TEST PHOTOGRAPHS**

| Date de collision<br>Crash date | <b>31-03-2004</b> | Véhicule<br>Vehicle | <b>NISSAN MURANO 2004</b> | T.C. N°<br>T.C.No | <b>04-127</b> |

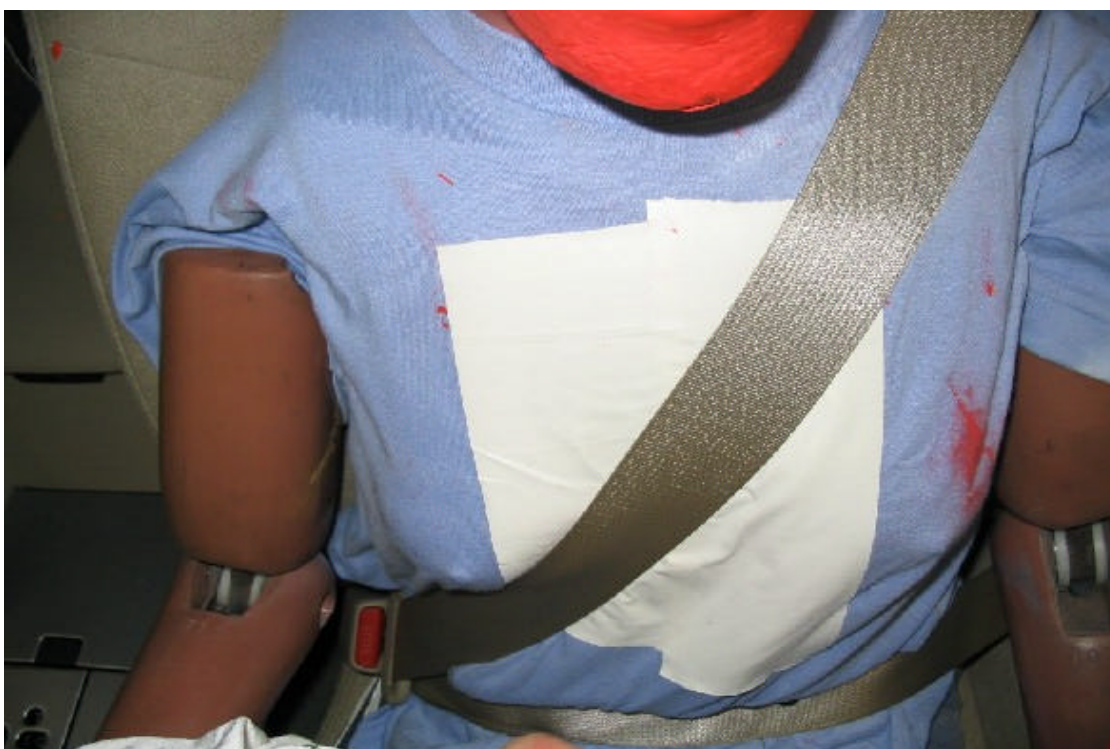
**30. Contact du volant sur l'abdomen du conducteur, après essai.  
Steering wheel's contact point with driver's abdomen.**

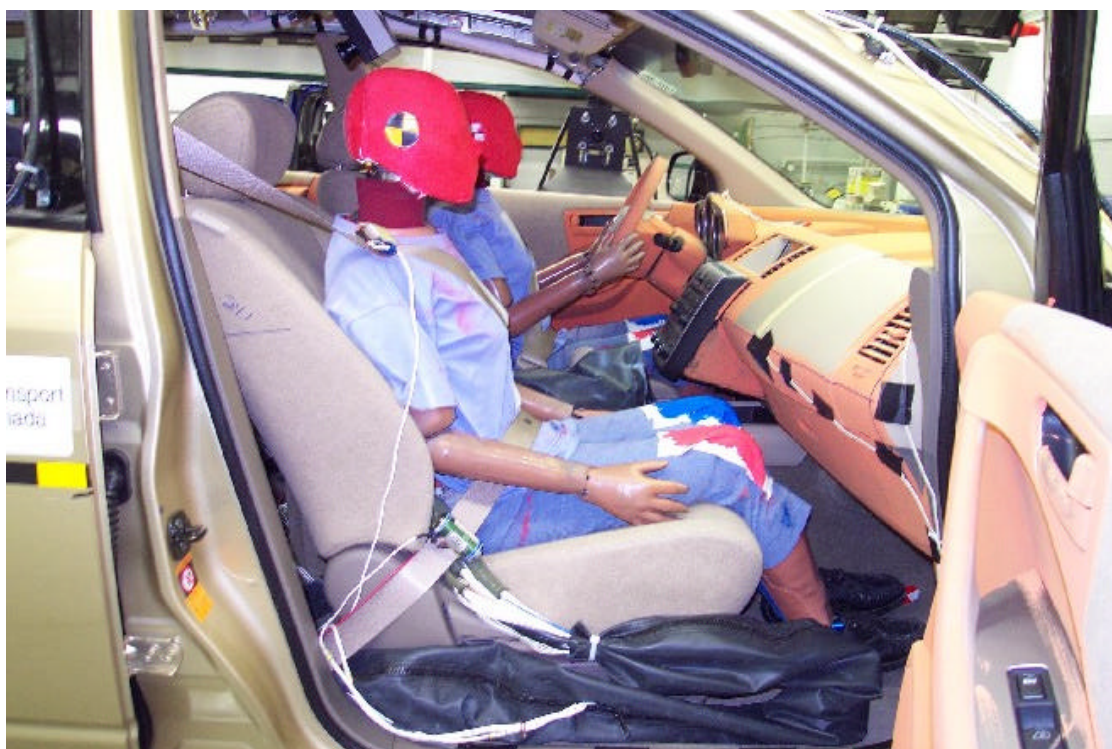
**31. Position du passager, avant essai.  
Passenger's position, pre-test.**

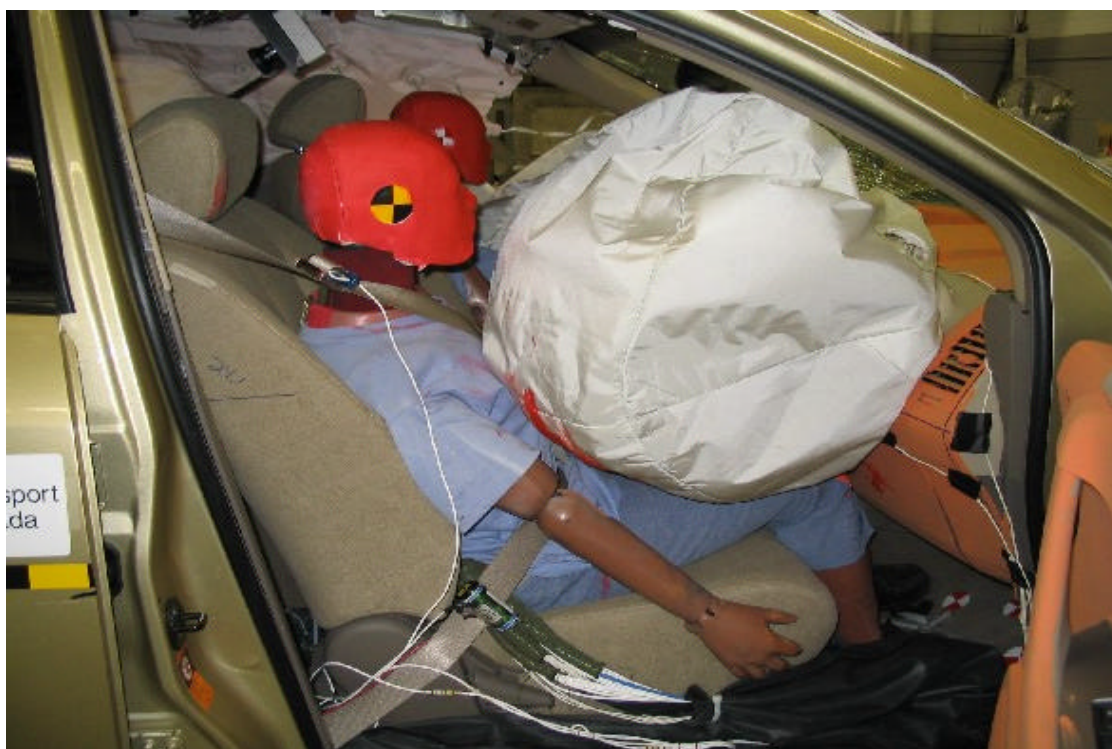
**32. Position du passager, après essai.  
Passenger's position, post-test.**

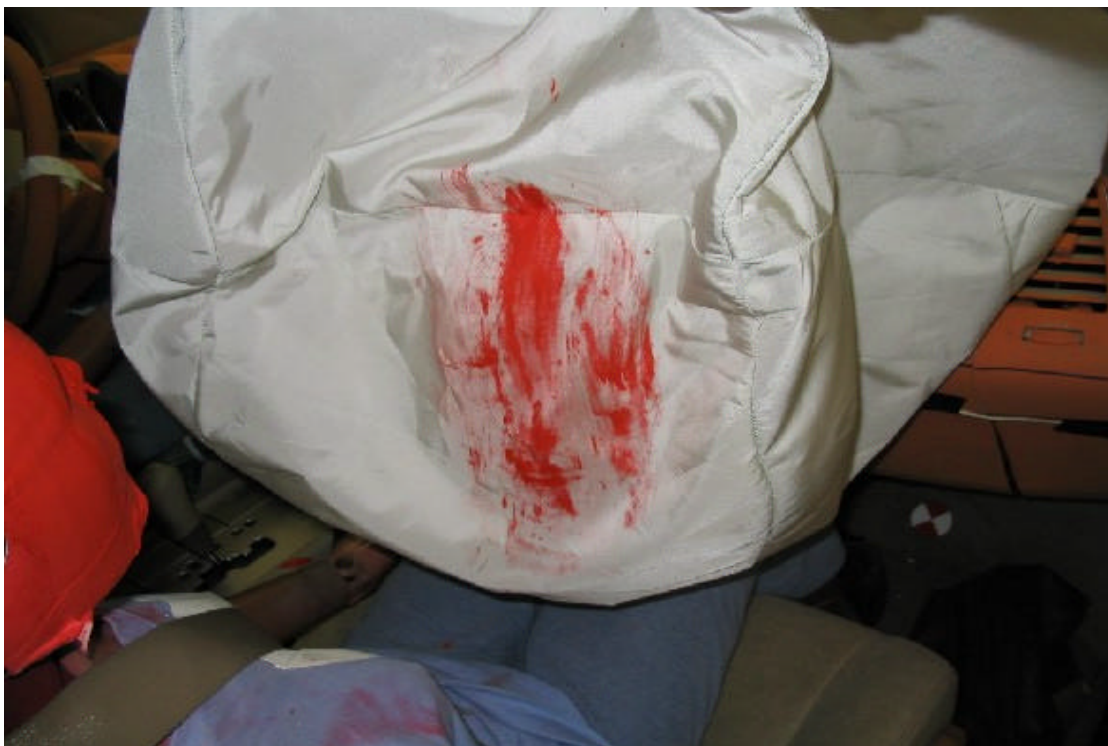
**33. Point de contact de tête du passager, après essai.  
Passenger's head contact point, post-test.**

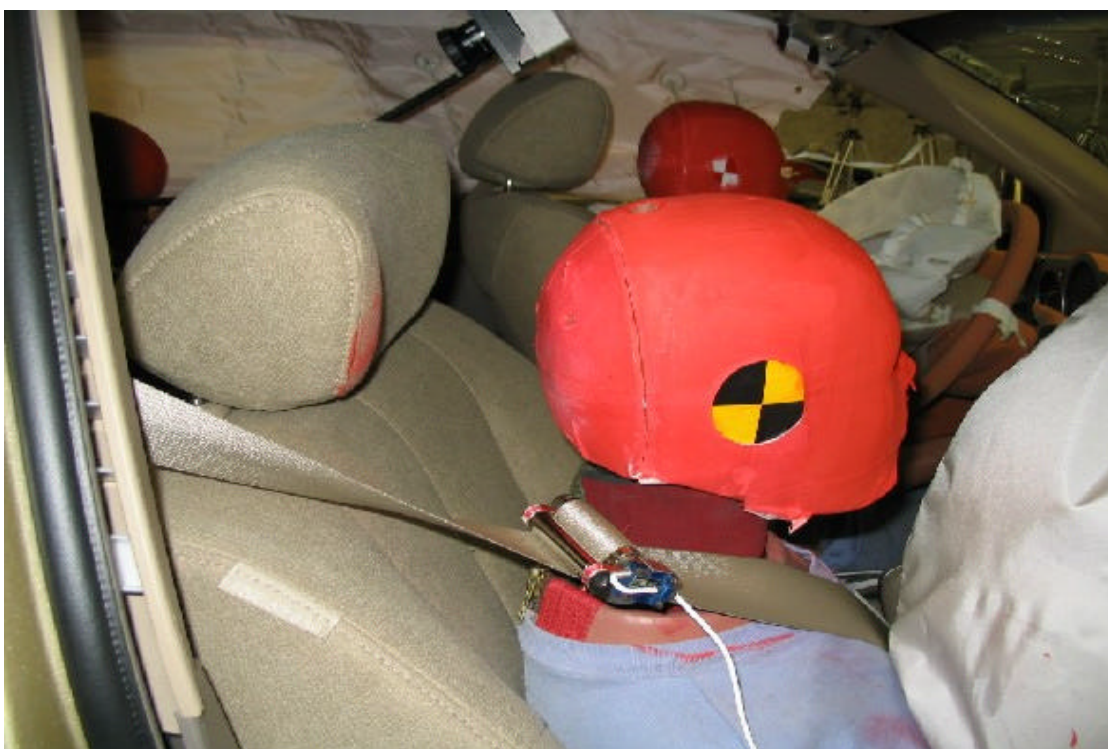
**34. Point de contact de tête du passager, après essai.  
Passenger's head contact point, post-test.**

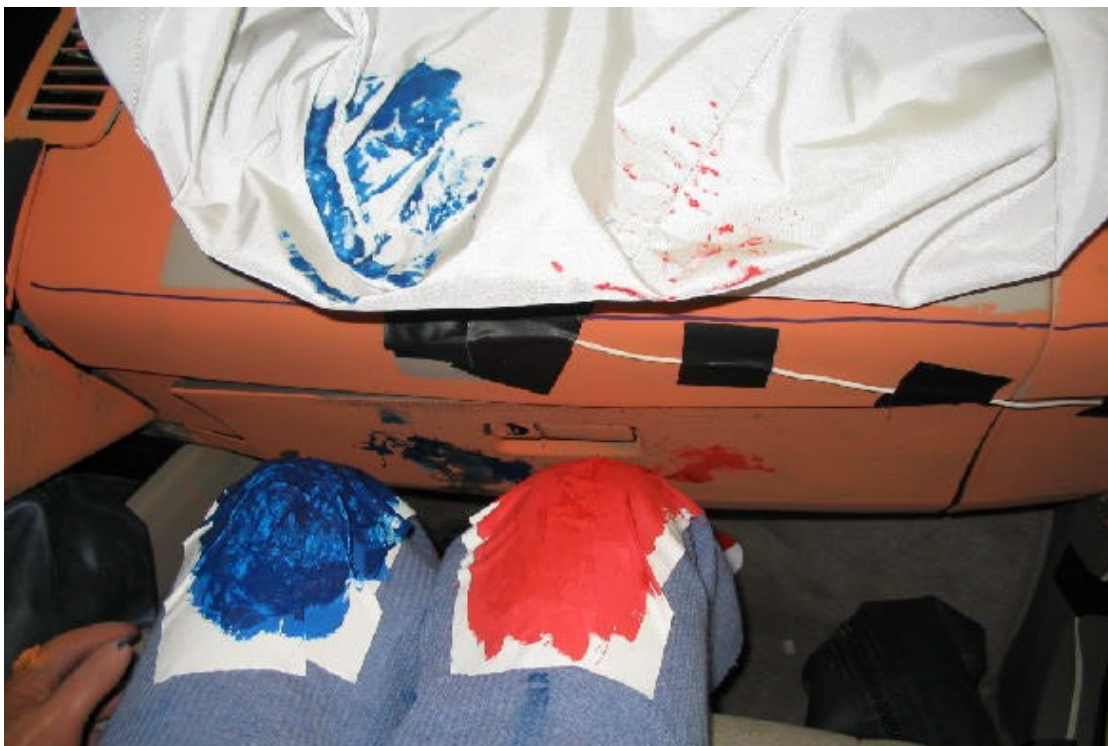
**35. Point de contact des genoux du passager, après essai.  
Passenger's knees contact point, post-test.**

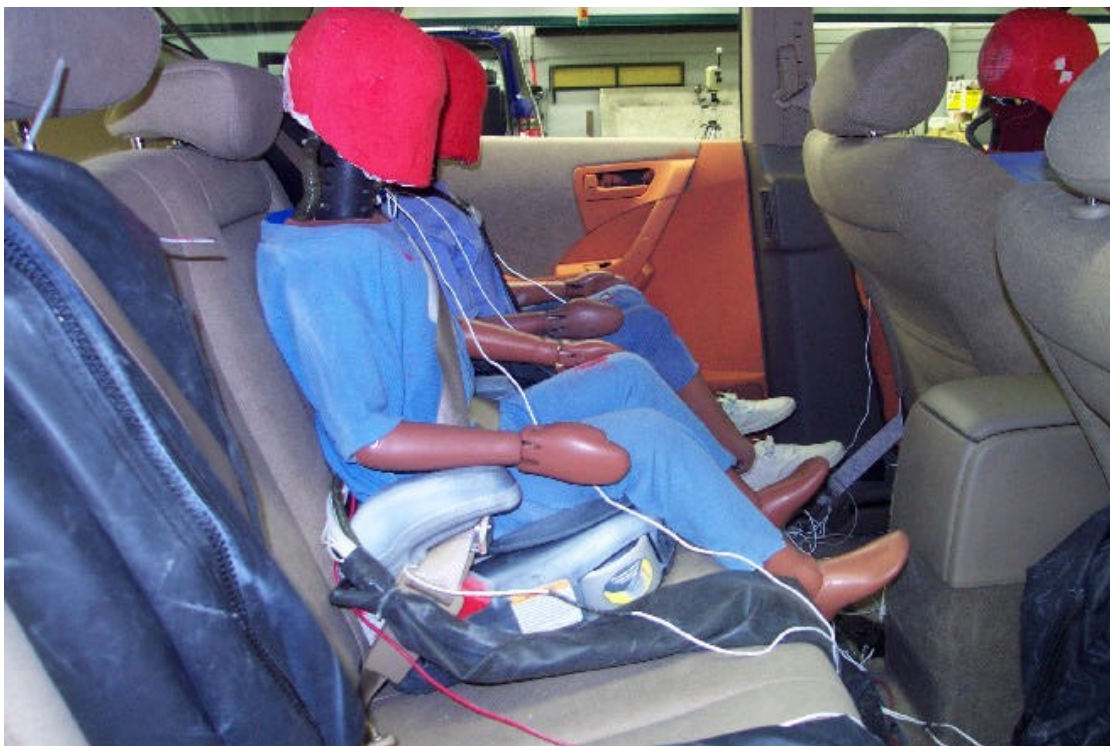
**36. Position du passager arrière centre, vue de droite, avant essai.**  
**Rear center passenger's position, right side view, pre-test.**

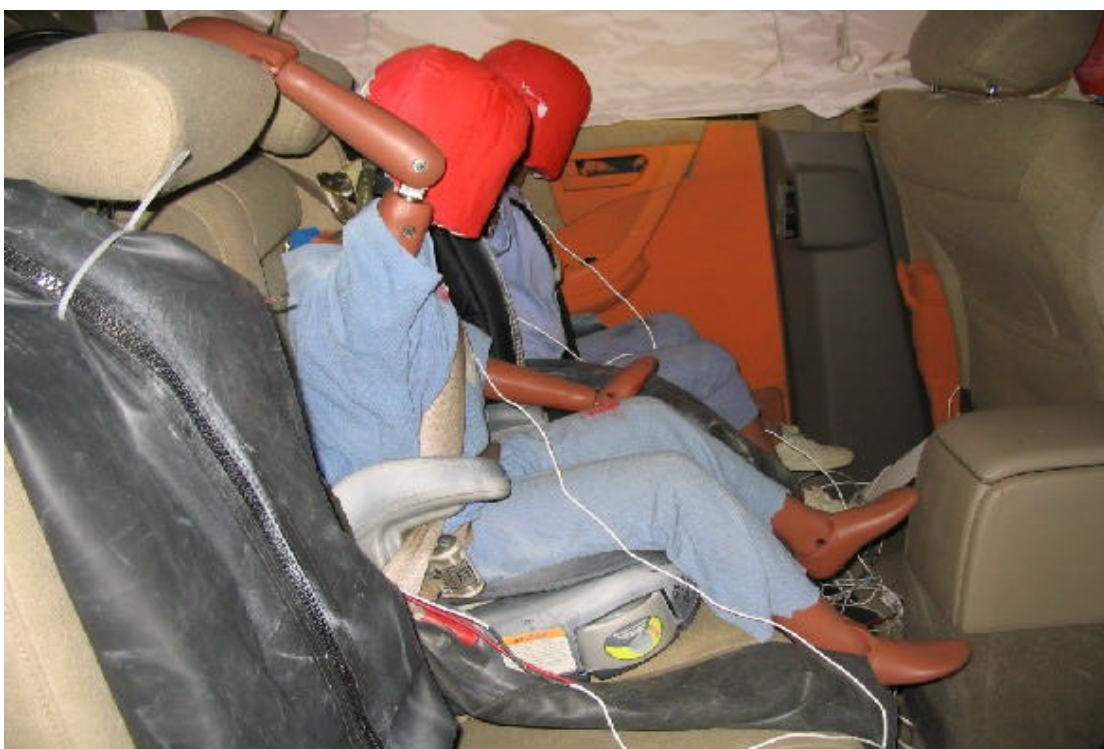
**37. Position du passager arrière centre, vue de droite, après essai.**  
**Rear center passenger's position, right side view, post-test.**

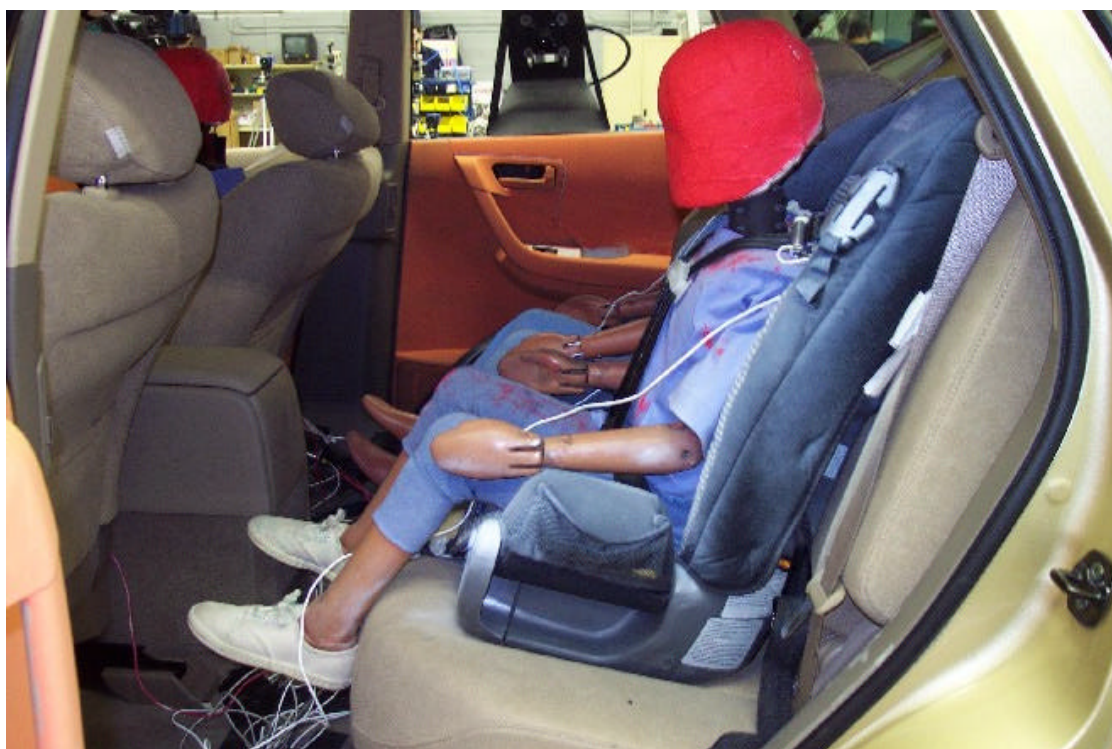
**38. Position du passager arrière gauche, vue de gauche, avant essai.**  
**Rear left passenger's position, left side view, pre-test.**

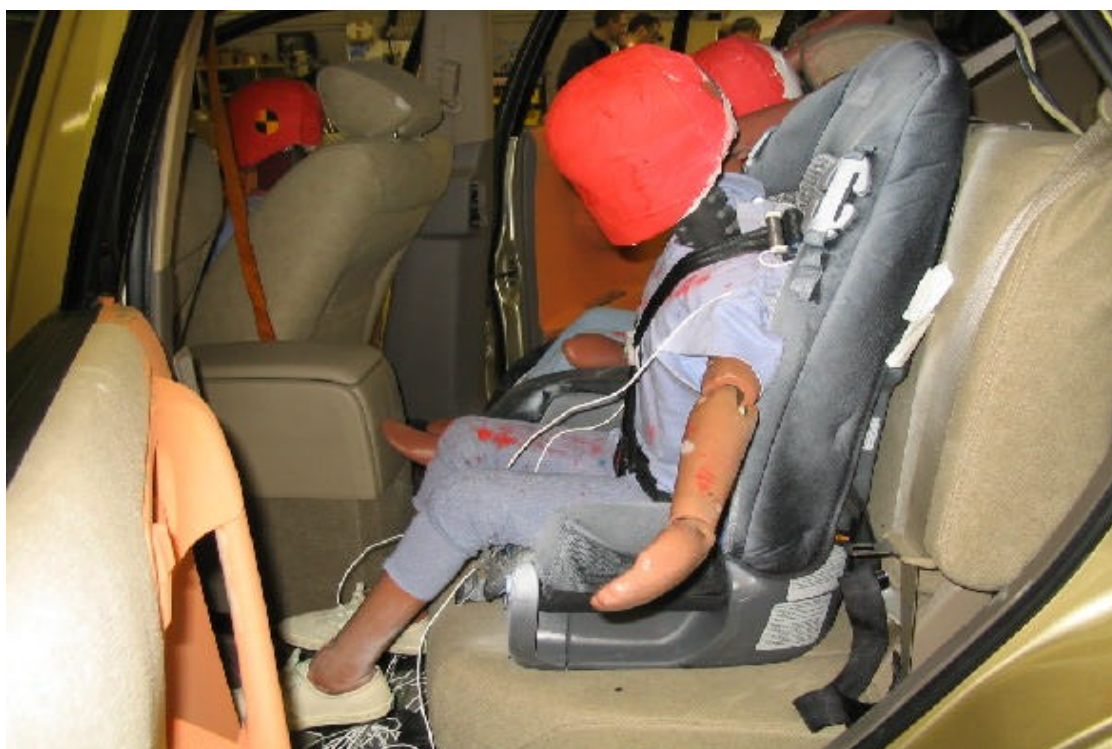
**39. Position du passager arrière gauche, vue de gauche, après essai.**  
**Rear left passenger's position, left side view, post-test.**

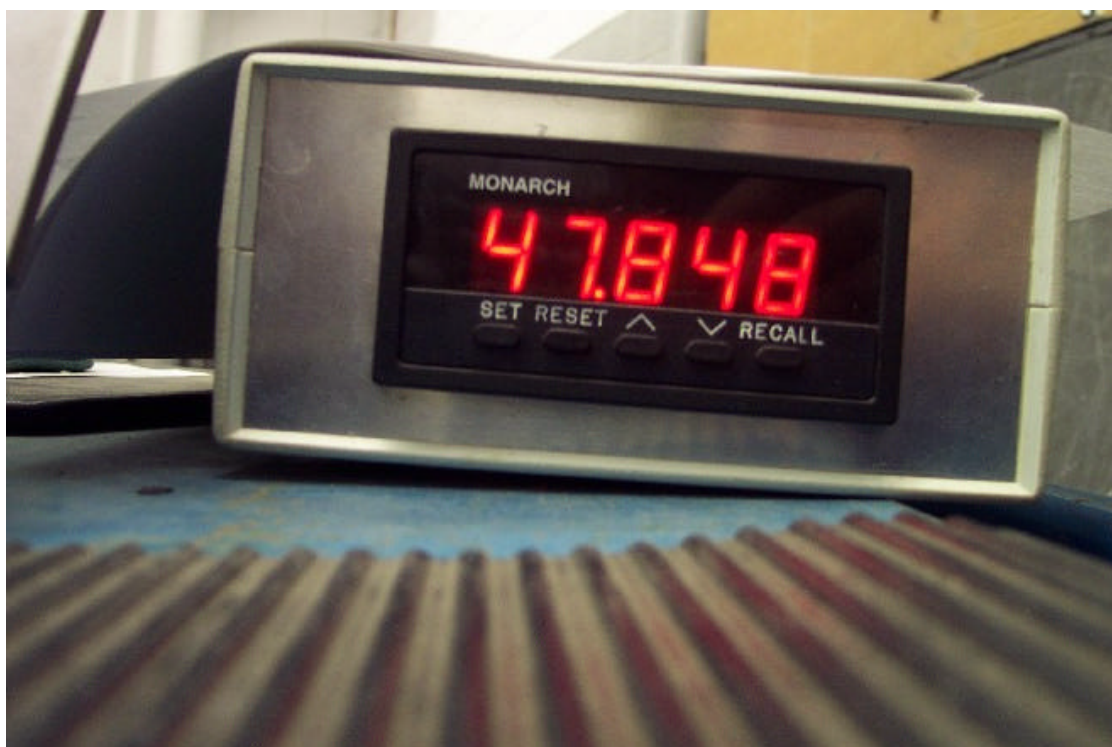
**40. Affichage du lecteur de vitesse.  
Speed trap reading.**
